Informe técnico ULM A-013/2013

Accidente ocurrido
a la aeronave TL ULTRALIGHT
TL-96 STAR, matrícula EC-DT3,
en Salobrejo (Ávila-España),
el 5 de octubre de 2013

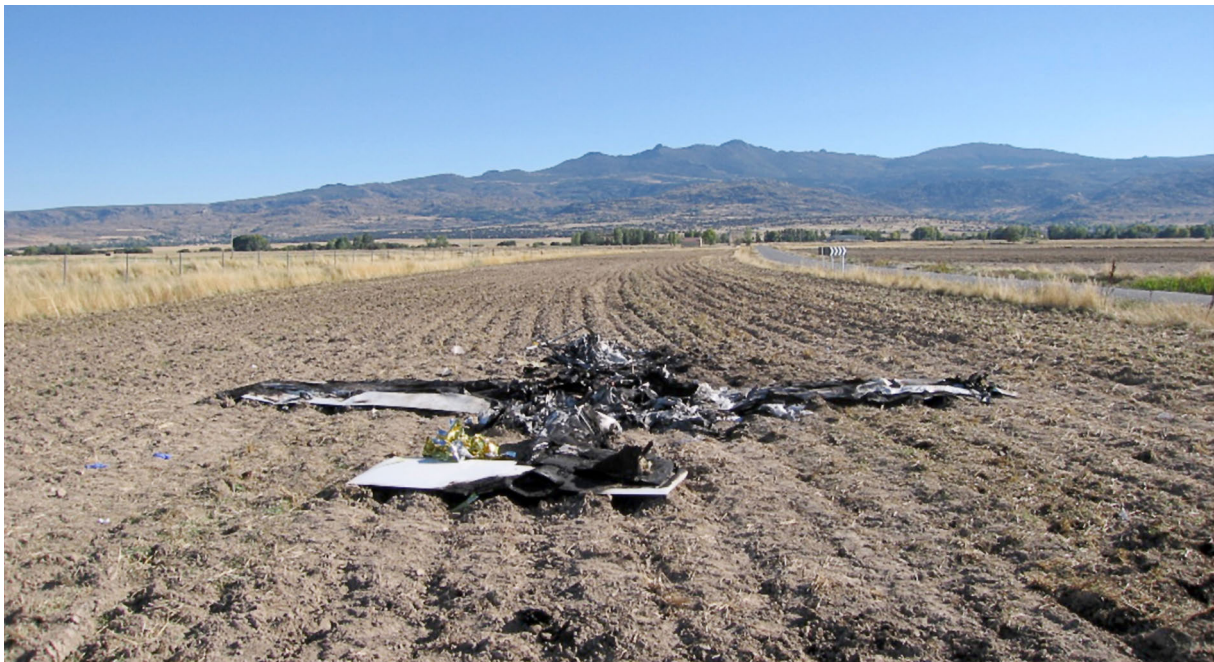
Figura 1. Vista (trasera) de la aeronave EC-DT3 tras el accidente

La aeronave quedó destruida. Impactó contra el terreno y después se incendió prácticamente en su totalidad. Se identificaba la silueta de la aeronave en el terreno y se pudo comprobar que, antes del impacto la aeronave se encontraba íntegra, descartando roturas estructurales en vuelo. No había capotado.

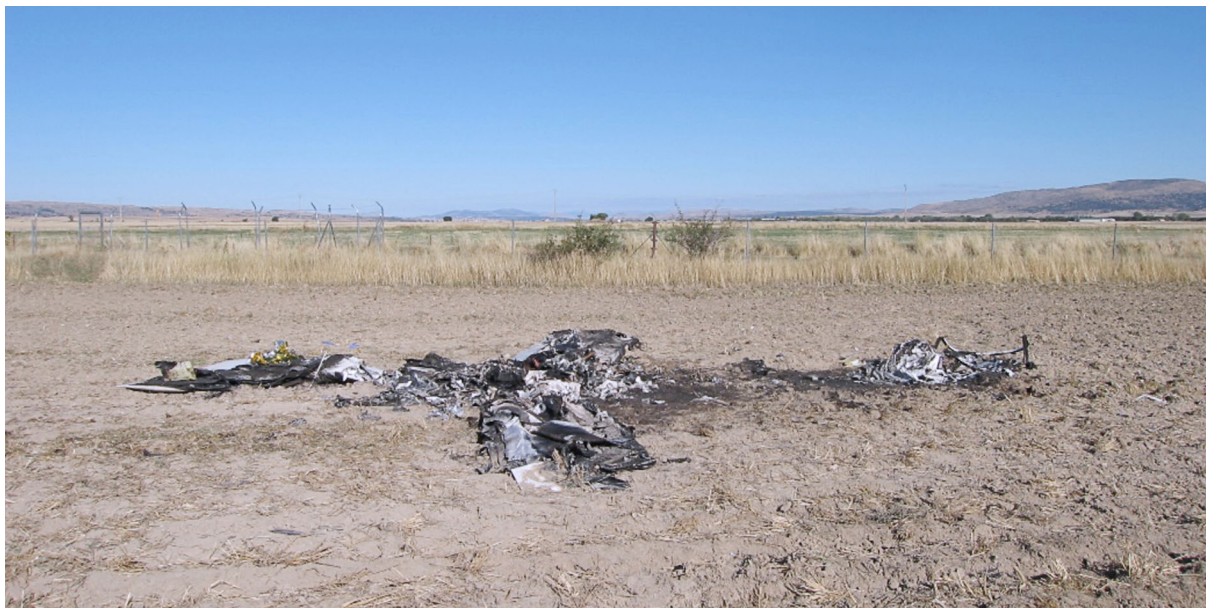
Figura 2. Vista (lateral derecho) de la aeronave EC-DT3 tras el accidente

Estaba orientada en rumbo 150° y alineada según los surcos de la finca. En líneas generales, parecía que la zona derecha de la aeronave (vista la aeronave desde atrás hacia delante) había resultado más afectada en el impacto que la izquierda. Esto también se reflejó en los daños de los ocupantes.
