RESUMEN DE DATOS

Fecha y hora	Domingo, 2 de octubre de 2011; 16:14 h¹
Lugar	Pico Sayerri, en el término municipal de Borau (Huesca)

Matrícula	OH-1000
Tipo y modelo	Schempp-Hirth Flugzeugbau DUO DISCUS
Explotador	Privado

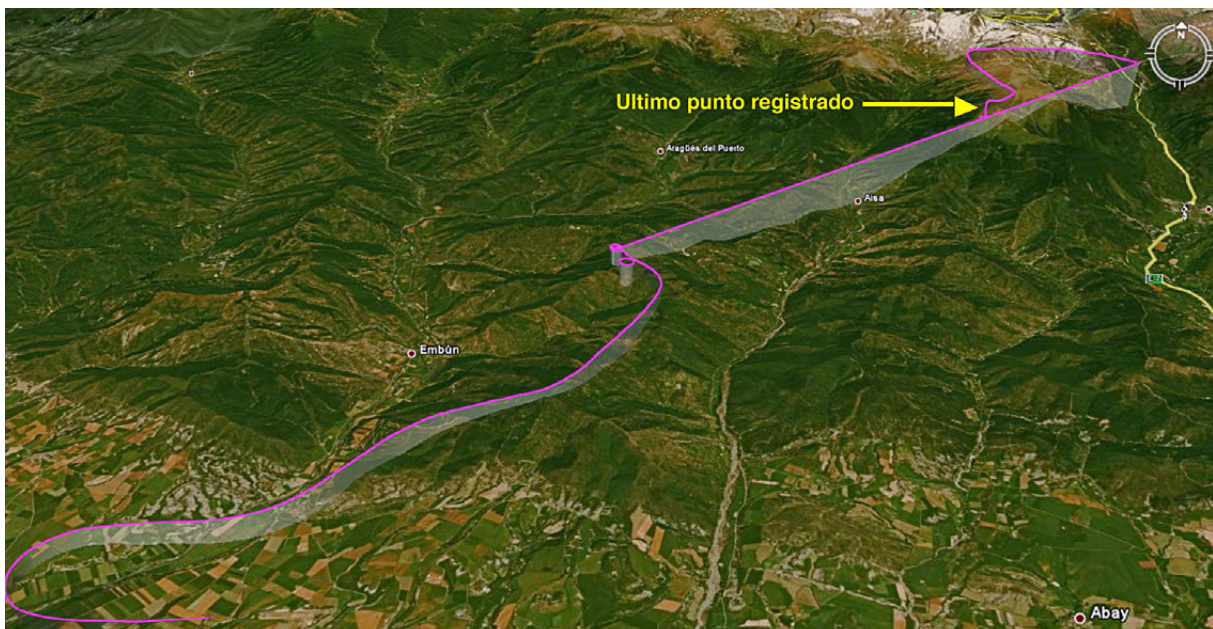
Figura 2. Últimos instantes de la trayectoria

A las 16:14:19 h se encontraba volando cerca del pico Sayerri a 2.200 m de altitud con rumbo sureste y una velocidad de 132 km/h (véase figura 2)².

En ese momento encontró una ascendencia y redujo su velocidad a 122 km/h. A las 16:14:24 h, cuando estaba en el punto de coordenadas 42° 41' 32" N - 00° 32' 35" W inició un brusco descenso con velocidad vertical de hasta 52 m/s hasta que impactó contra el terreno a las 16:14:44 h.

Los datos extraídos del logger señalaban con claridad un cambio brusco en la actitud de vuelo del planeador que coincidiría con el momento de la colisión y la posterior pérdida de control. Esos mismos datos apuntaban también que la colisión se produjo en un momento en el que el planeador realizaba vuelo rectilíneo con rumbo suroeste.

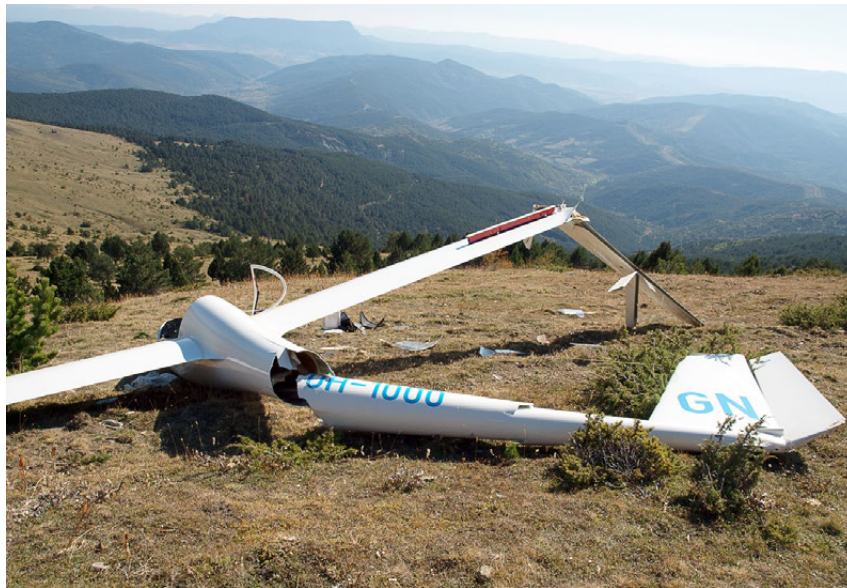
Figura 4. Fotografía del conjunto de cola

La aeronave cayó ladera abajo, a 1.910 m de altitud a una distancia de 340 m de la parte del conjunto de cola que se había desprendido. El fuselaje quedó orientado hacia el sur y estaba partido aproximadamente a un tercio de su longitud desde la cola (véase figura 4).

El estabilizador vertical tenía una rotura en su parte derecha que se correspondía con la rotura que presentaba la parte del estabilizador vertical que se había desprendido. El timón de dirección no tenía daños.

Se ha determinado como causa del accidente la pérdida de control del avión por parte de la tripulación debido a que se desprendió parte del conjunto de cola después de colisionar frontalmente contra un buitre leonado con el estabilizador vertical.

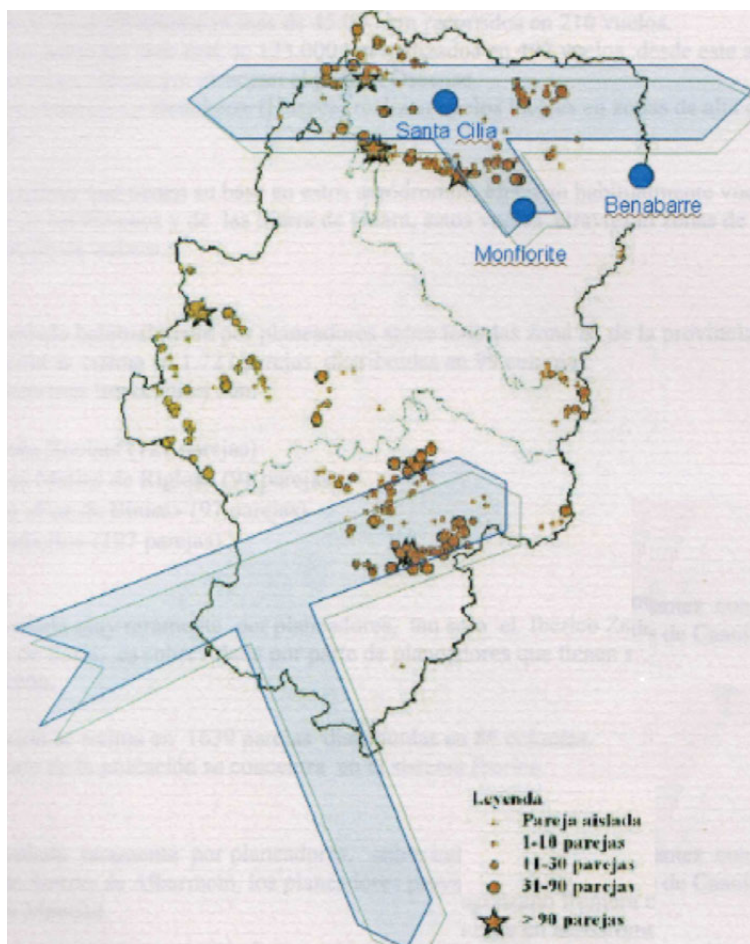
Figura 5. Colonias de buitres y zonas de vuelo en Aragón

En el caso concreto de la provincia de Huesca, las principales colonias se localizan al noroeste de la provincia, en las sierras que flanquean el curso medio del río Gállego, en la frontera con la provincia de Zaragoza, muy cerca de donde están los aeródromos que albergan la mayoría de la actividad de vuelo a vela (véase figura 5).
