Informe técnico A-038/2015

Accidente ocurrido a la aeronave modelo Aeropro Eurofox 912 (S), matrícula G-UIRI, el día 5 de abril de 2015, en el aeródromo de Ontur (Albacete)

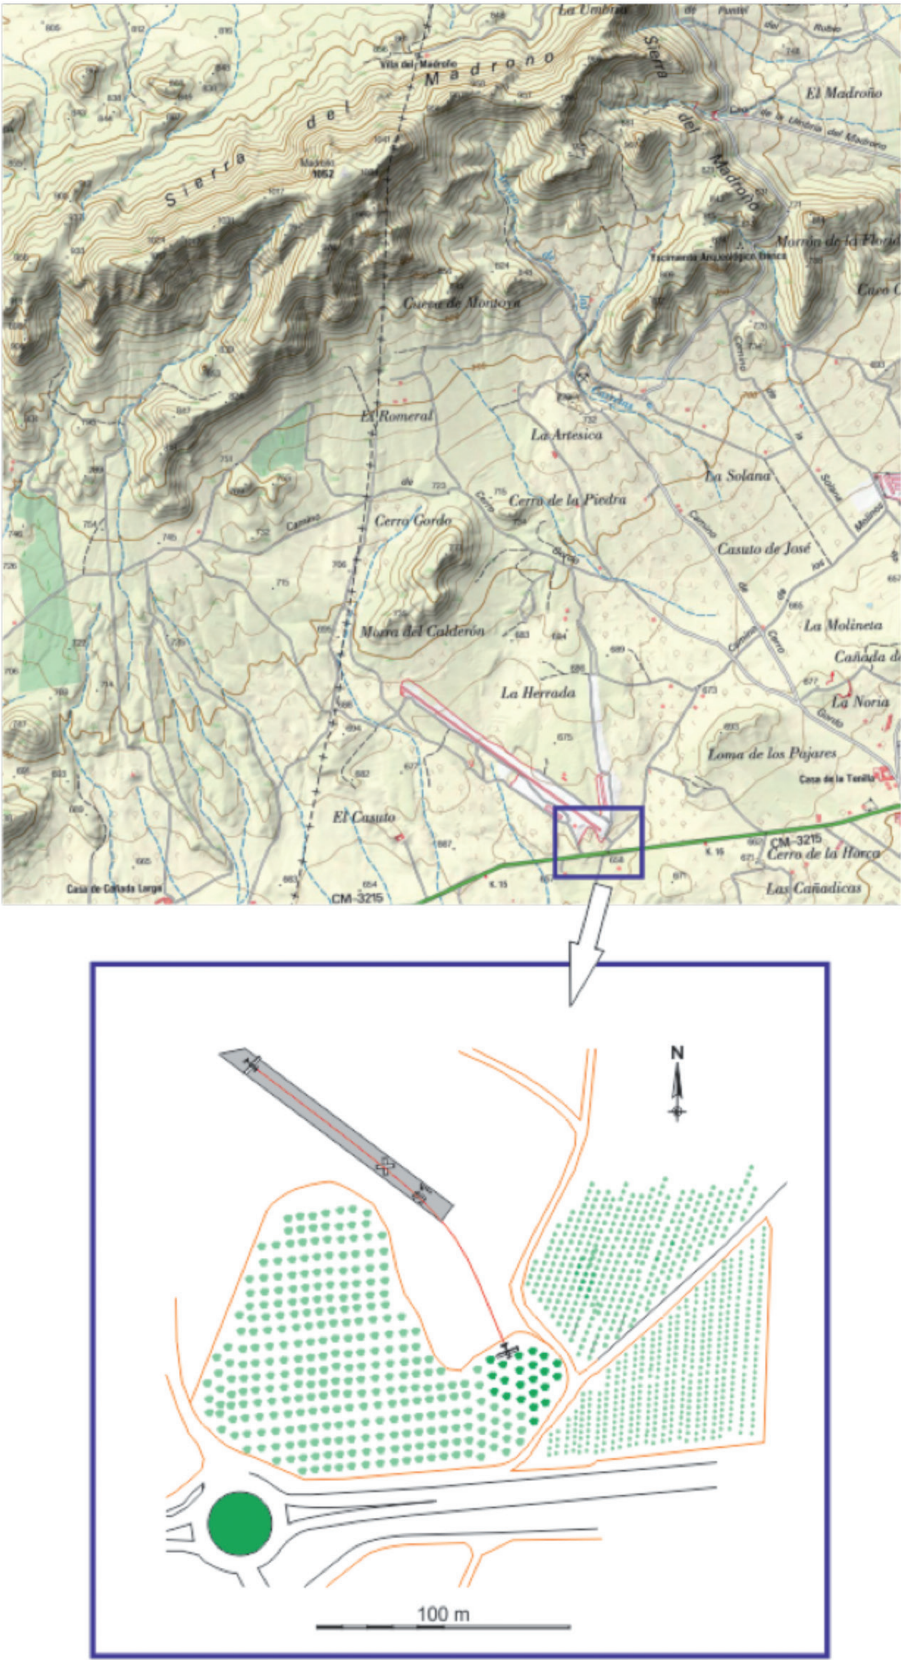
Figura 1. Croquis de situación

Dado que no disponía de pista suficiente para detener la aeronave, realizó un giro a derechas y seleccionó "full flap" para ir a aterrizar en un campo de olivos situado entre el final de la pista y la carretera.

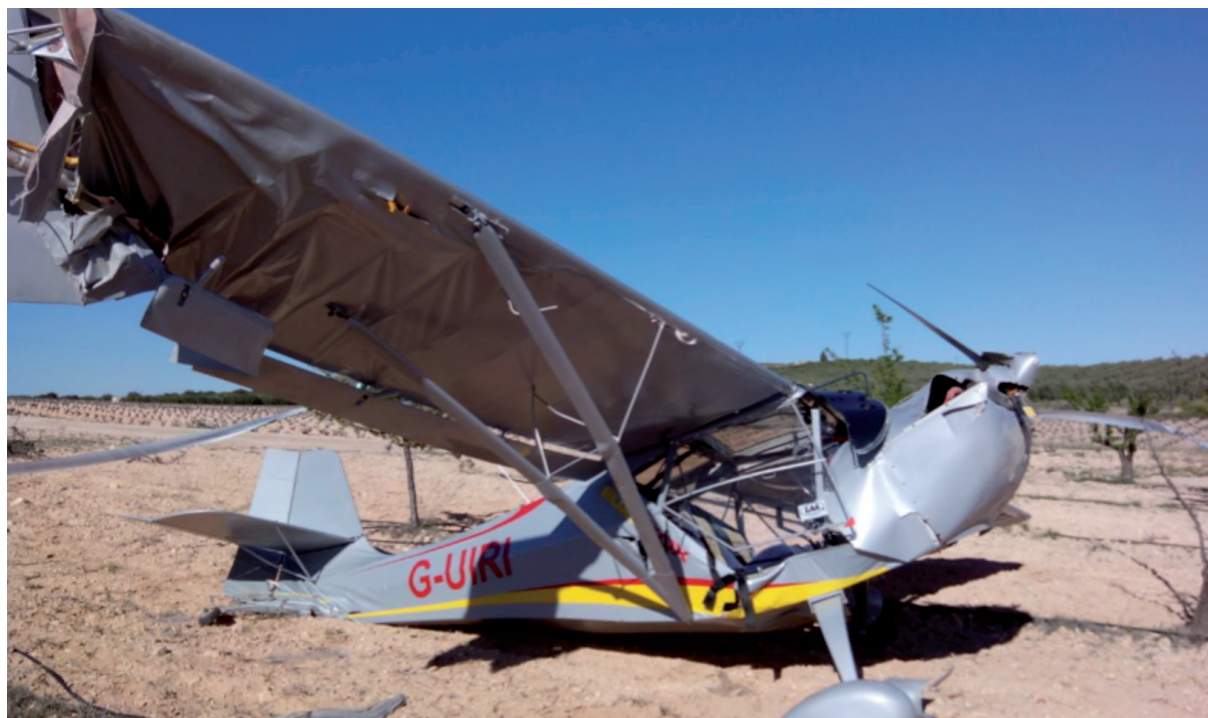
Figura 2. Estado final de la aeronave

La aeronave resultó con daños importantes que afectaron a la práctica totalidad de sus partes: tren de aterrizaje, hélice, planos y fuselaje.

El avión sufrió la rotura de dos de las palas de la hélice y daños de diversa consideración consistentes en deformaciones y roturas en ambos planos, en el fuselaje y en el tren de aterrizaje.
