## Informe técnico S-10/2013

# Investigación del embarrancamiento y posterior hundimiento del pesquero ENCARNITA DOUS, a 4 millas de Cabo Prior (La Coruña), el 12 de julio de 2012

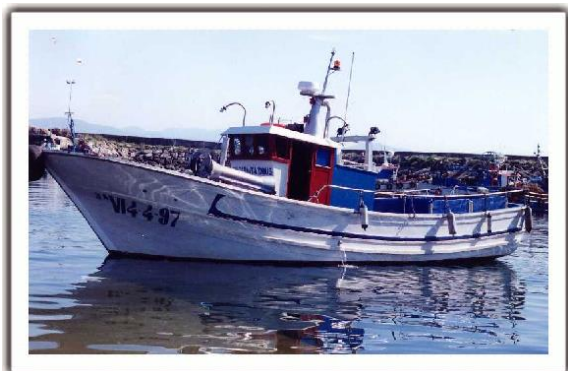
Figura 2. Pesquero ENCARNITA DOUS

Fue construida en madera en el año 1997. Tenía una eslora total de 9,75 m, una manga de 3 m, un puntal de 1,15 m y un arqueado bruto (GT) de 5,04. Estaba propulsada por un motor diésel de 51,47 kW a 1.700 rpm.

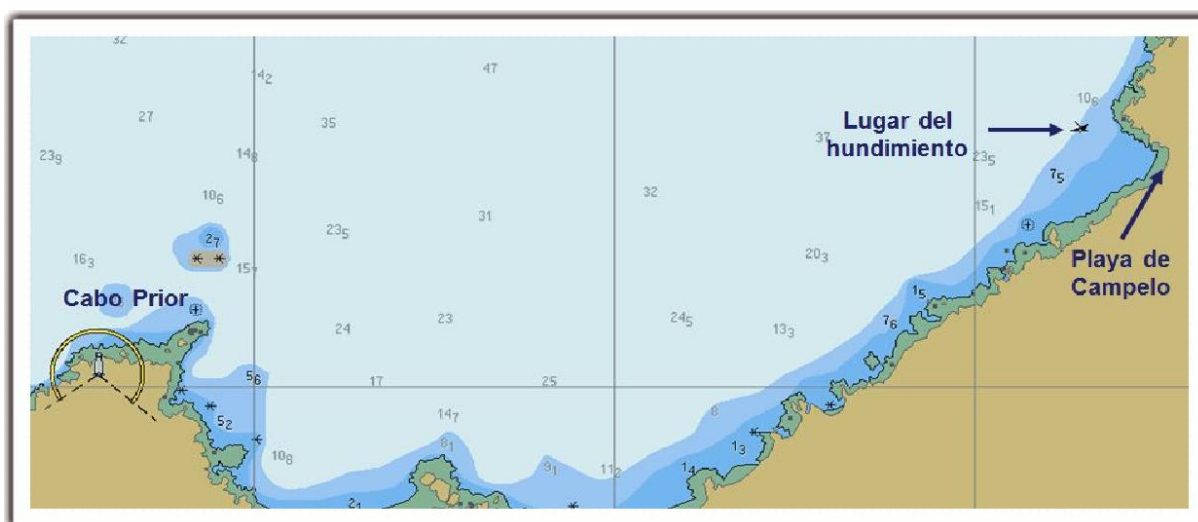
Figura 3. Detalle del lugar del accidente

Según declararon los tripulantes del pesquero, normalmente calaban el arte de pesca en fondos de 40 brazas (73 m), pero aquella madrugada, como el tiempo era favorable, el viento estaba en calma y la visibilidad era buena, decidieron acercarse un poco más a la costa, en donde la pesca suele ser mejor. En ocasiones anteriores ya habían faenado en la zona y eran conscientes de que había bajos.

En el estudio realizado por el CEDEX consta que las condiciones meteorológicas y marítimas en el lugar del accidente se caracterizaron por una altura significativa del oleaje compuesto inferior a 1 m, asociada fundamentalmente a un mar de fondo, y a una velocidad media del viento inferior a 7 nudos. En el entorno temporal al accidente la marea astronómica era de reflujo, próxima a la bajamar. Dichas condiciones se pueden considerar de escasa severidad para la costa gallega.

A la vista de lo anteriormente expuesto, la Comisión no ha apreciado causas técnicas que pudieran haber desencadenado el accidente y ha concluido que el mismo se produjo como consecuencia de un error del patrón del pesquero al no valorar convenientemente el efecto que los factores ambientales (oleaje, viento y estado de la marea) podrían tener sobre las condiciones de seguridad de la embarcación al faenar en una zona de fondo rocoso y poca profundidad.
