Informe técnico S-17/2013

Accidente operacional ocurrido a bordo del pesquero JOSE ANTONIO NORES, el día 5 de abril de 2012 al Noroeste de las Islas Malvinas, con resultado de un desaparecido

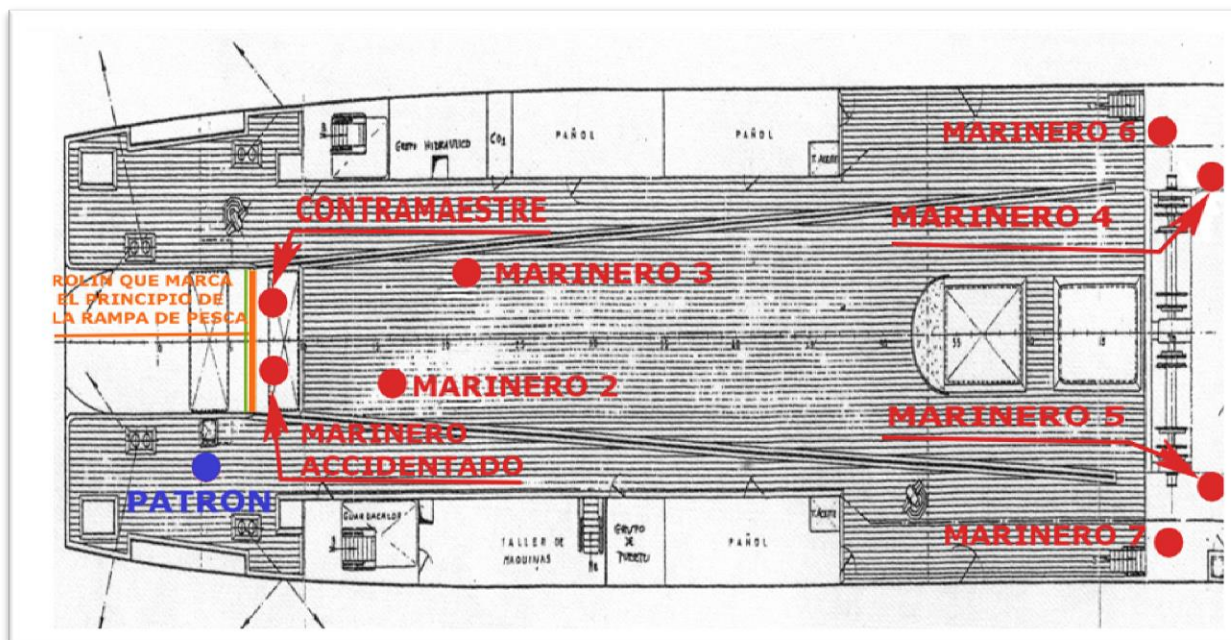
Figura 2. Distribución aproximada de los tripulantes en cubierta durante la maniobra.

Los tripulantes habían hecho firme el lanteón de babor, y se encontraban en la operación de enganchar el lanteón de estribor a otro estrobo. El accidentado se encontraba en la parte de estribor del arte, ayudando al contraestre (que estaba a babor) en la operación de estrobo del arte, y tenía el gancho del lanteón en la mano.

El B/P JOSE ANTONIO NORES se encontraba con máquina avante muy poca, con aproximadamente un nudo de velocidad y la mar incidía por la amura de estribor. El aparejo estaba sujeto por el lanteón de babor, que estaba en tensión, y estaba enganchado por una boza de cadena que se encontraba en banda.

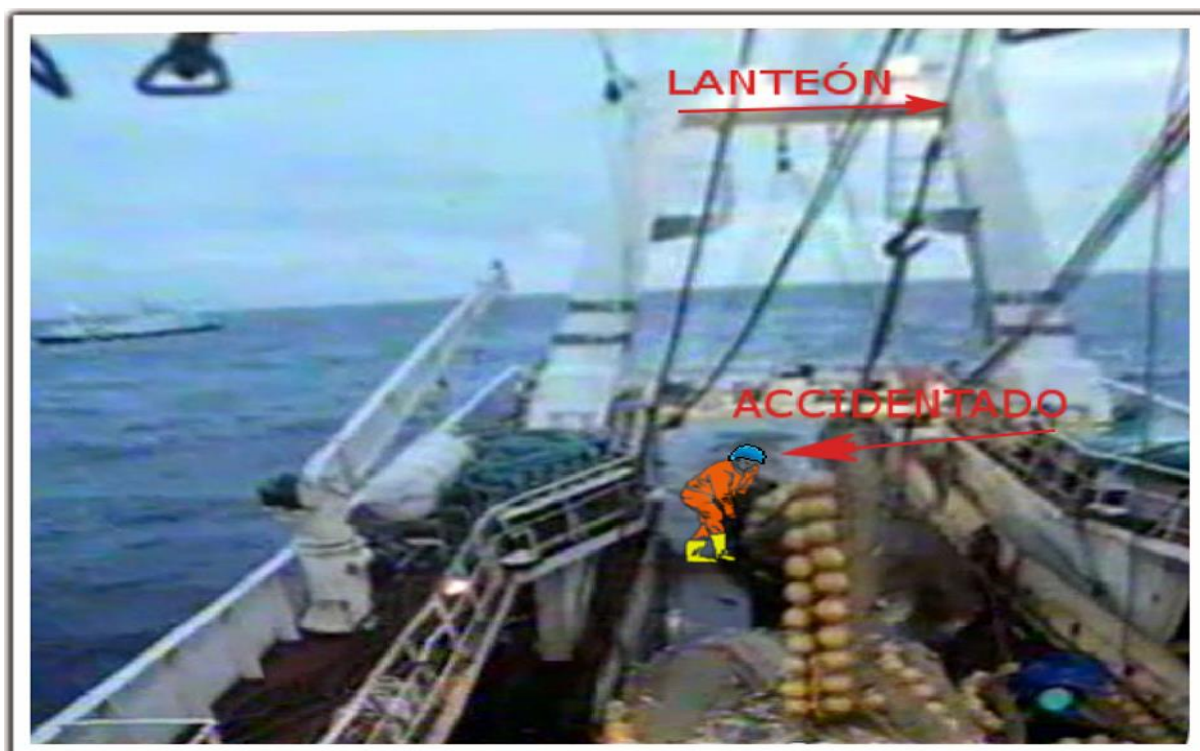
Figura 3. Posición aproximada del accidentado en la maniobra de estrobo del copo.

En la Figura 3 se muestra una representación de la posición aproximada que ocupaba el marinero accidentado durante la maniobra en el momento del accidente. Para esta representación se ha realizado un montaje tomando como fondo una fotografía de otro buque de características similares.

En este momento, incidió una ola sobre el buque que hizo que la proa subiera anormalmente; por lo tanto, la popa del barco bajó repentinamente quedando el arte sin tensión. A continuación la popa del barco subió con fuerza, aumentando la tensión que ejercía el arte que estaba en el agua. Esta tensión se transmitió al cable del lanteón, que estaba firme.

El lanteón se rompió casi instantáneamente, provocando que parte del arte que estaba a bordo saliera por la rampa. El marinero que se encontraba ayudando al contraalmirante en las labores de estrobo (véase Figura 2) cayó al mar. El resto de los tripulantes que estaban en cubierta, pudieron escapar hacia zonas seguras.

- La tensión súbita del arte lo lanzó hacia la rampa.
- Fue arrastrado con el arte en su caída al mar por la rampa.
- Fue golpeado por el ramal del lanteón roto, perdiendo el conocimiento y siendo proyectado hacia el exterior.
