A - 27/97

**INFORME TECNICO**

Accidente ocurrido el 30 de Mayo de 1.997 a la  
aeronave Piper PA-38-112, matrícula EC-ESQ, en la  
carretera N-V, Km 10,800, sentido Madrid.

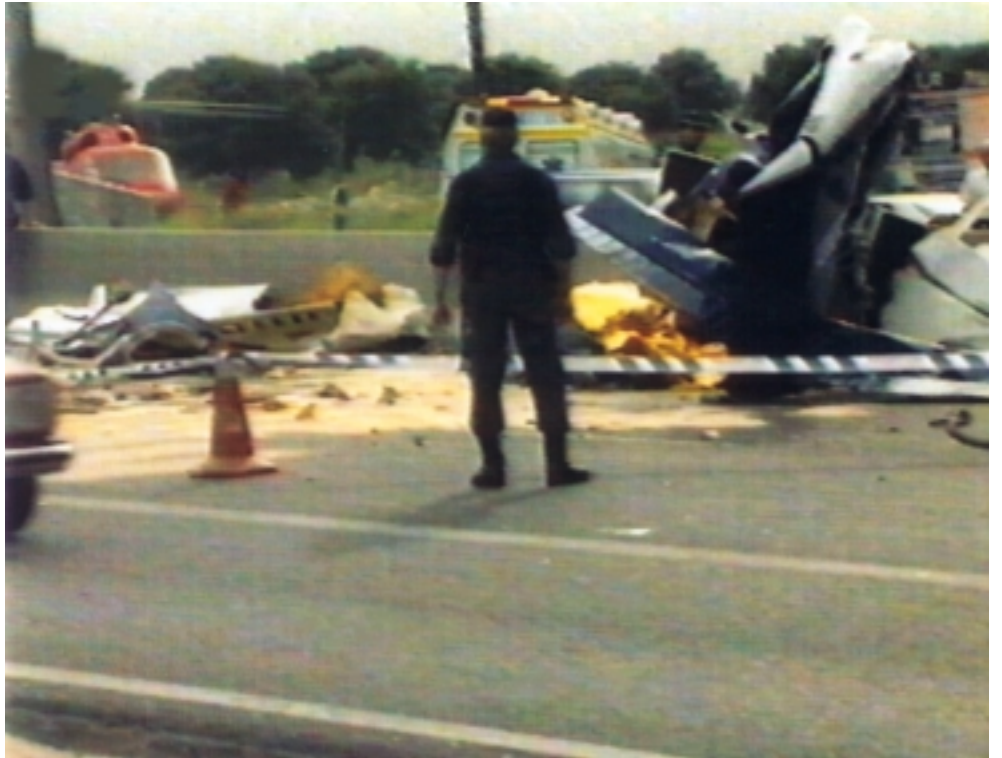
VISTA GENERAL

La aeronave no se desplazó del punto inicial del impacto, el carril izquierdo y mediana del Km. 10.8 de la N-V sentido Madrid. Quedó con el morro y cabina totalmente deformado hacia atrás; los planos con múltiples roturas, incluso el derecho roto cerca de su encastre, en el suelo paralelos a la mediana; el fuselaje deformado y caído desde una posición vertical hacia la izquierda; y el empenaje de cola doblado hacia adelante y retorcido sobre el eje longitudinal hacia la izquierda.

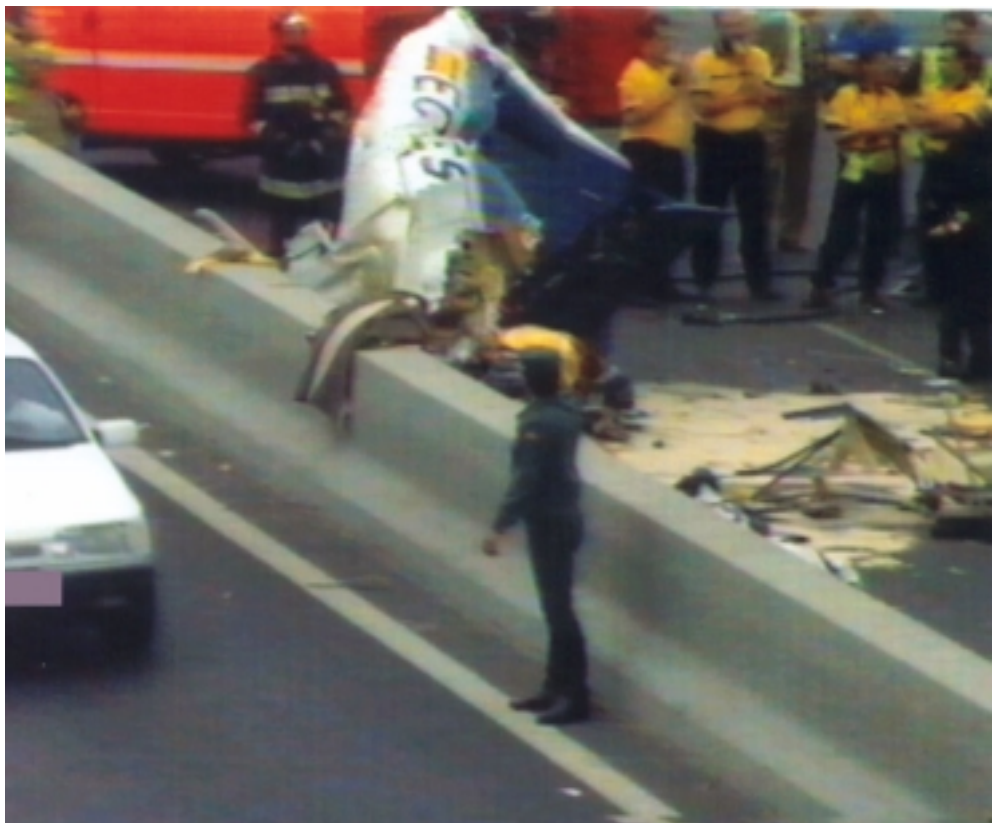
VISTA EN AZIMUT

Las deformaciones de los restos de la aeronave indican que ésta entró en el impacto contra el suelo en una actitud vertical de picado e incluso algunos grados en invertido, con giro sobre su eje longitudinal a la derecha como en barrena.

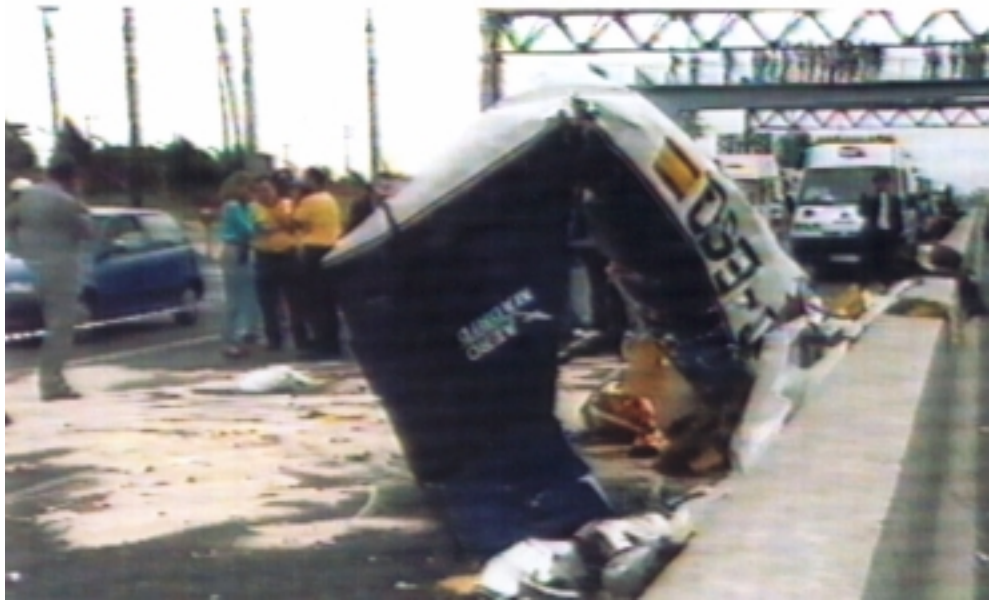
EMPENAJE DE COLA Y PLANO

El examen visual completo de los restos no reveló ninguna anomalía o daño de diferente origen a los causados por el impacto. Las cadenas de mando a las superficies aerodinámicas en el empenaje de cola fueron detalladamente observadas, encontrando continuidad en los cables de mando desde el fuselaje posterior hacia atrás y las roturas en la parte delantera claramente consecuencia del impacto.

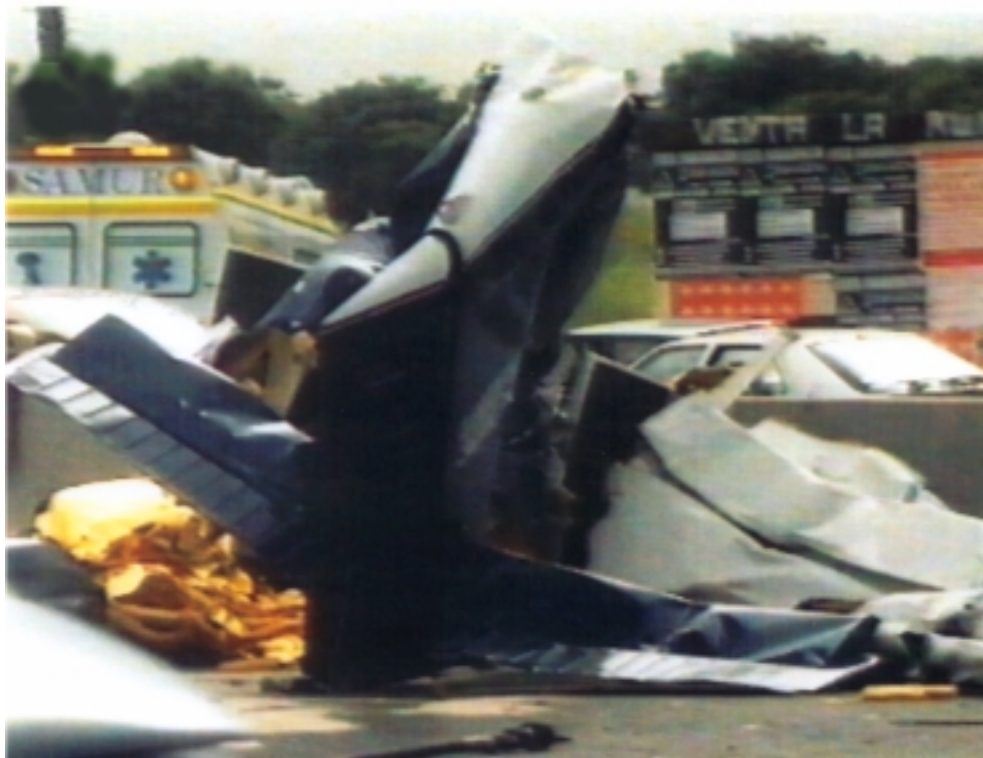
DEFORMACIÓN FUSELAJE - COLA

El morro y la cabina de la aeronave, que absorbieron la mayor parte de la energía del impacto, quedaron reducidos a pequeños trozos y totalmente deformados hacia el interior del fuselaje. Los planos sufrieron múltiples roturas y el empenaje de cola quedó retorcido sobre el eje longitudinal a izquierdas y hacia delante. Se considera que la aeronave resultó totalmente destruida como consecuencia del impacto.
