A-07/1998

INFORME TÉCNICO

Accidente ocurrido el día 18 de Febrero de 1998 a la aeronave Fairchild SA-226-TC, matrícula EC-GDG, en el término municipal de Gavá (Barcelona)

COMISIÓN DE INVESTIGACIÓN
DE ACCIDENTES E INCIDENTES
DE AVIACIÓN CIVIL

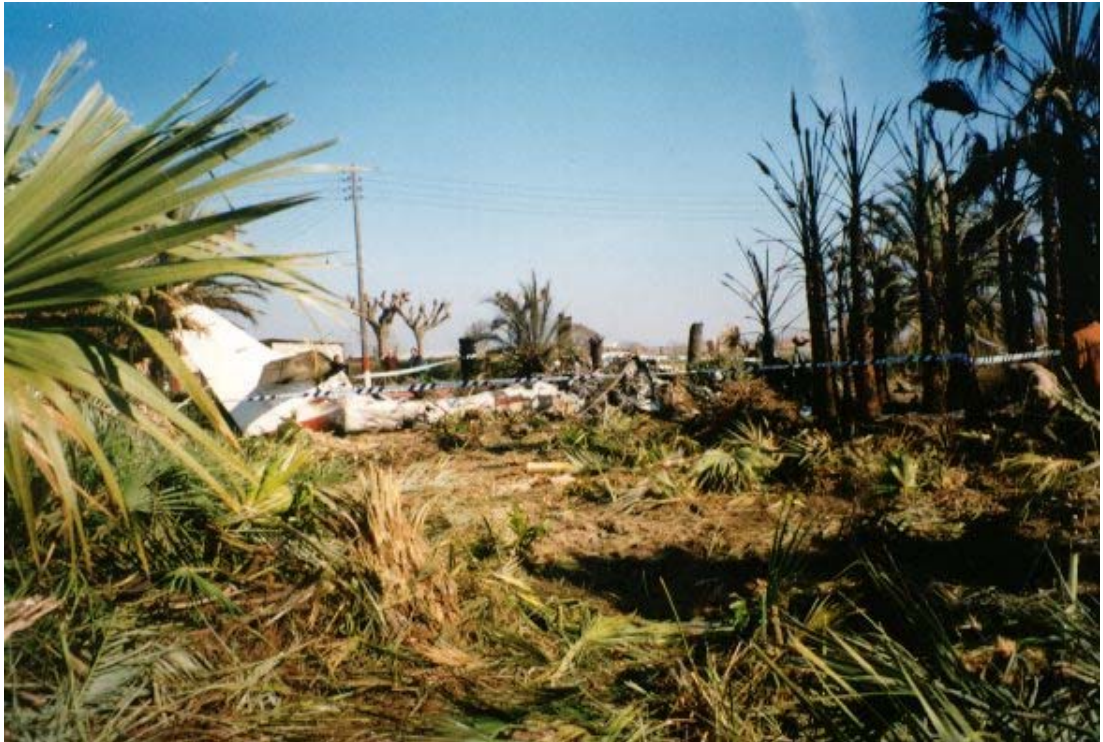
Foto 1. Marcas en el terreno.

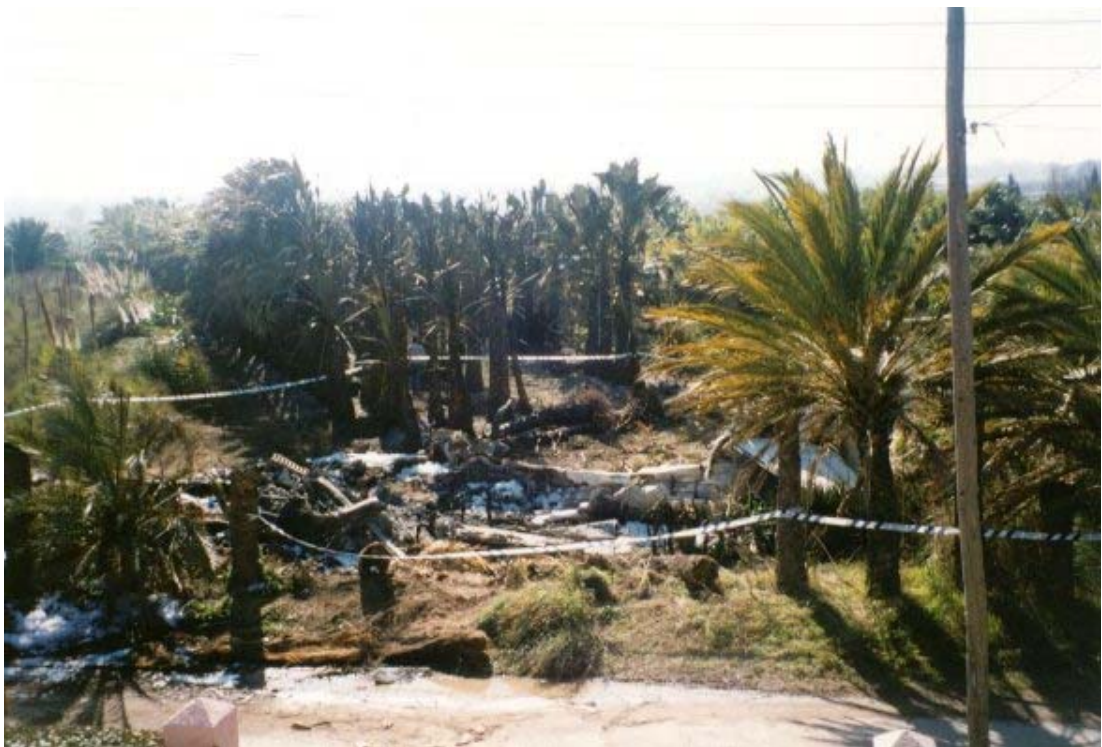
Foto 2. Vista general de los restos.

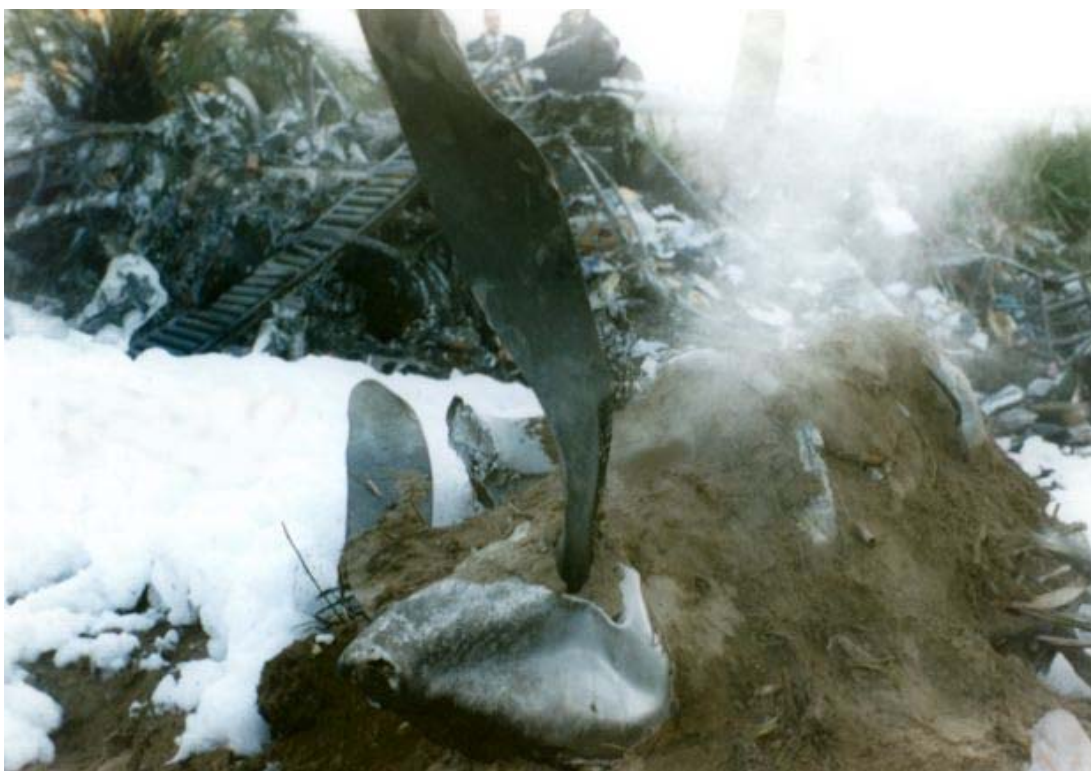
Foto 3. Motor derecho.

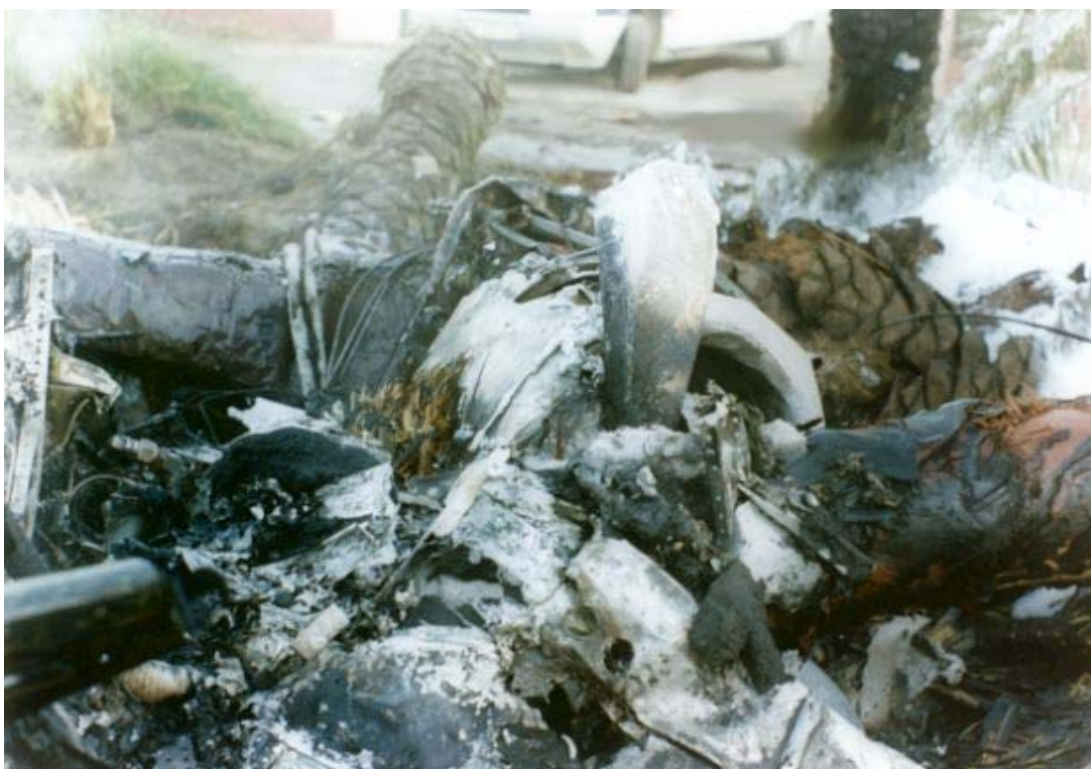
Foto 4. Motor izquierdo.

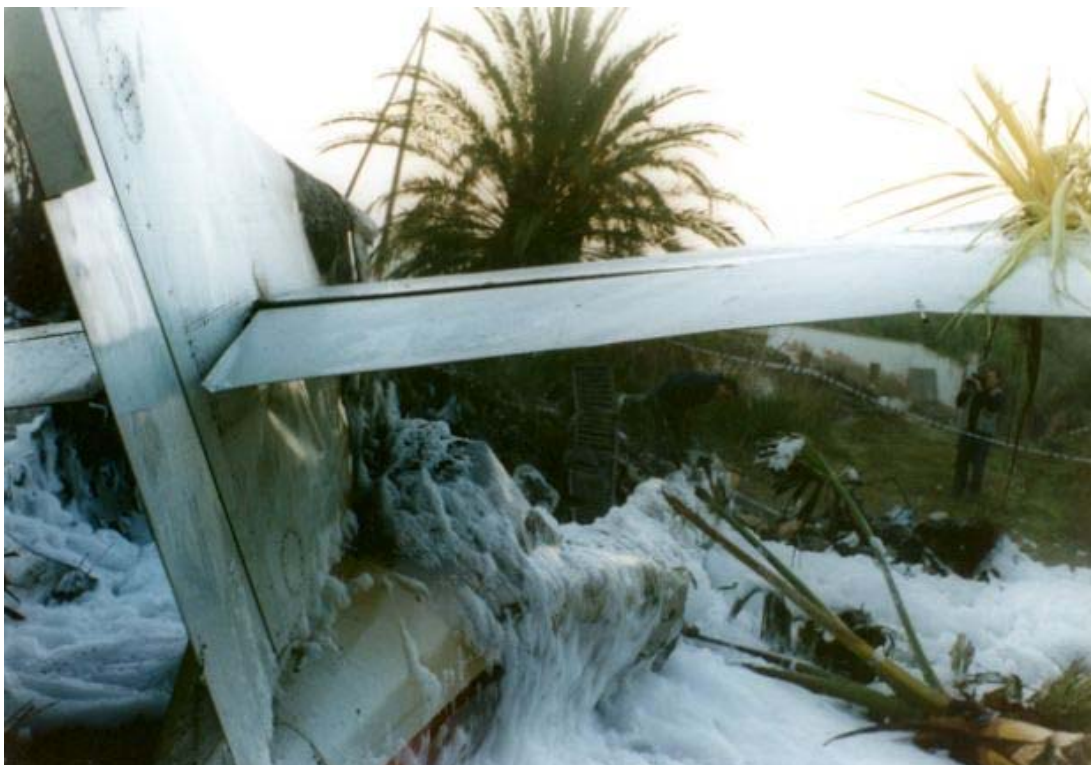
Foto 5. Detalle de los timones.

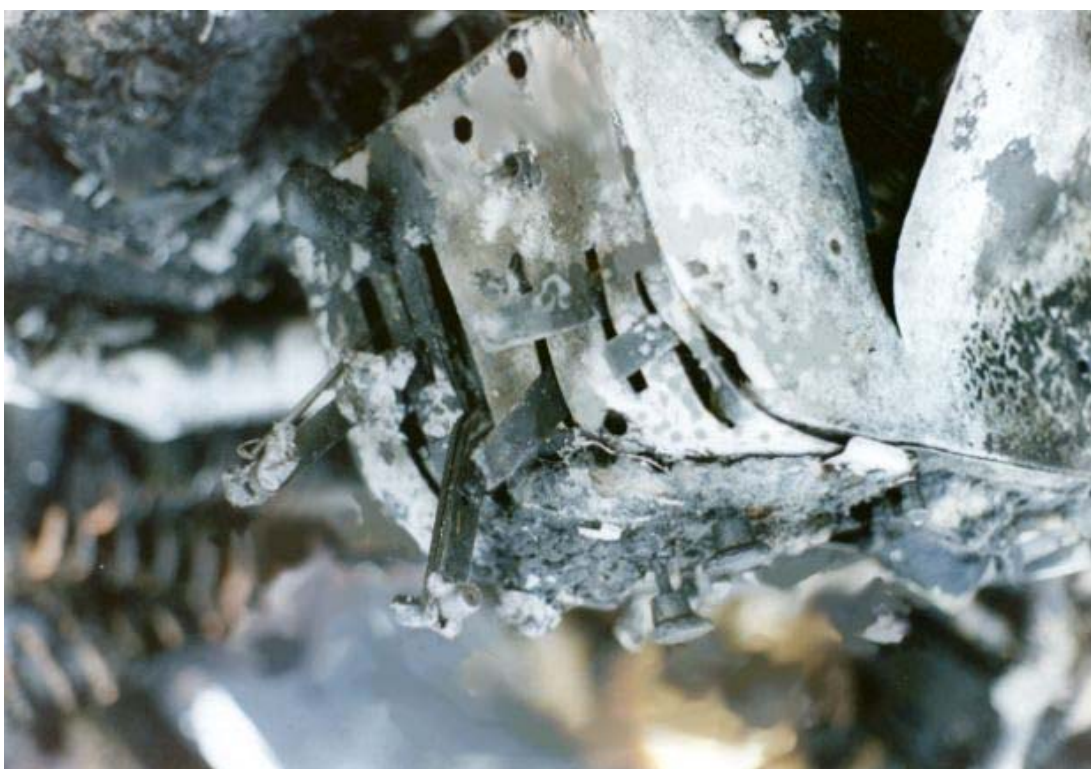
- Palanca de potencia del motor izquierdo: potencia media (hacia la mitad de su rango de recorrido en el pedestal)
- Palanca de potencia del motor derecho: ralentí (completamente hacia atrás)
- Palanca de revoluciones de la hélice izquierda: hacia atrás (paso fino)
- Palanca de revoluciones de la hélice derecha: hacia delante (paso grueso)
- Mando de corte y puesta en bandera del motor izquierdo: sacado
- Mando de corte y puesta en bandera del motor derecho: metido
- Palanca de flaps: aunque su ranura estaba muy deteriorada, estaba en una posición próxima a flaps $\frac{1}{4}$
- Tren de aterrizaje: bajado

Foto 6. Detalle del pedestal central. Posiciones de las palancas.

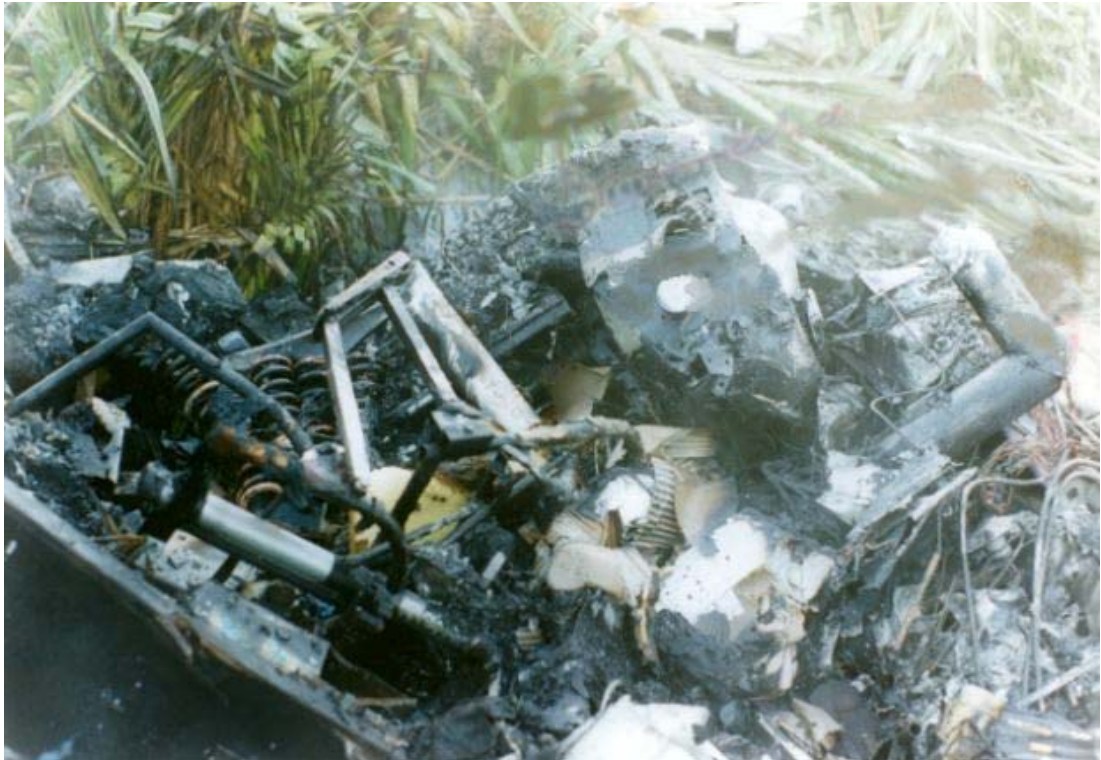
Foto 7. Detalle del pedestal central. Mandos de tren y compensadores de alabeo y guiñada.

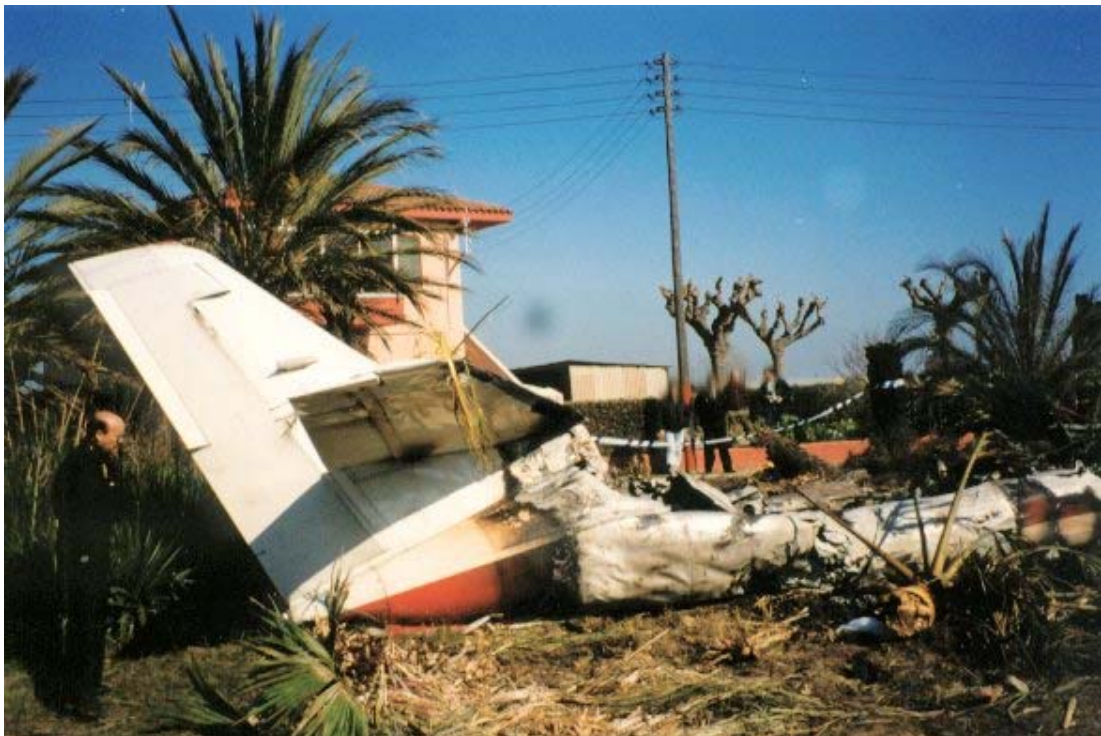
Foto 8. Vista de los empenajes.

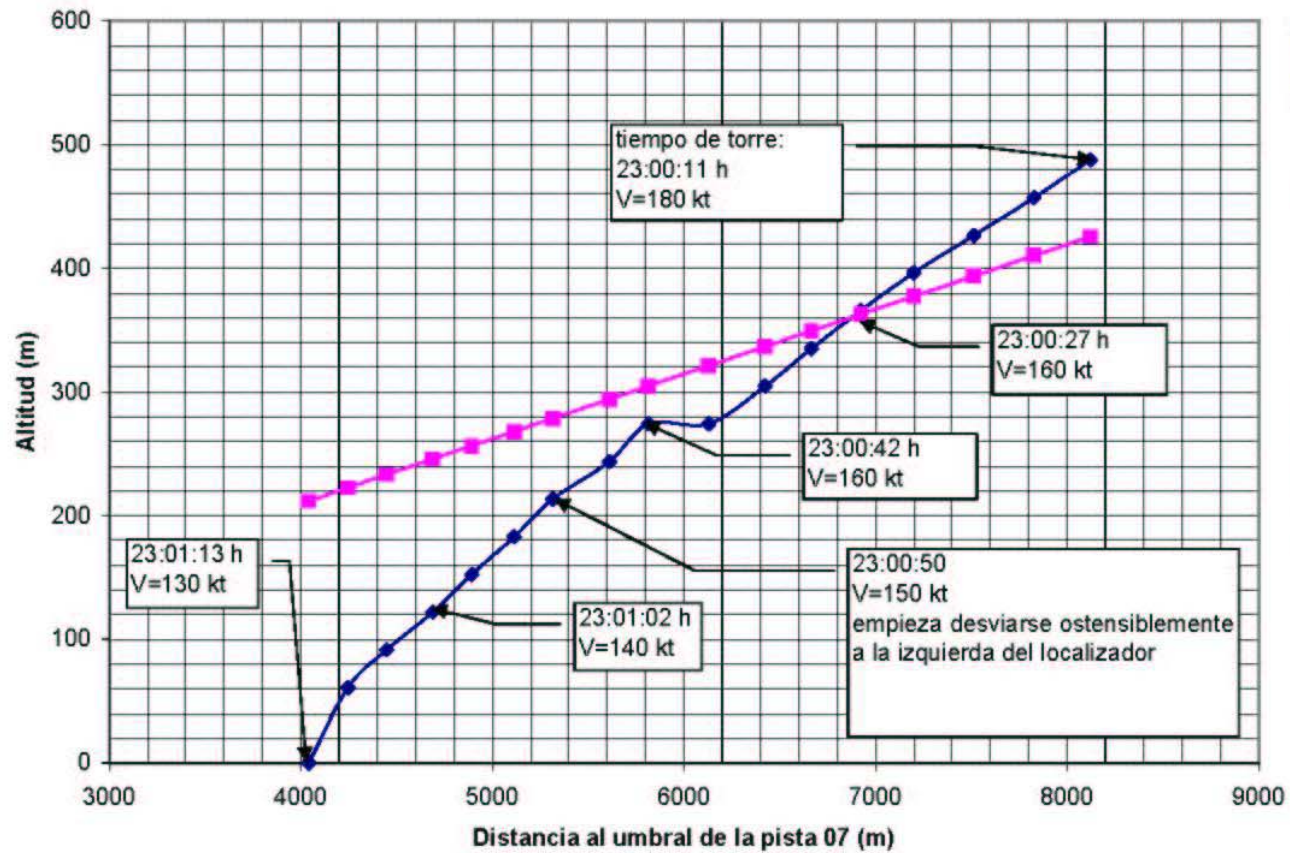
Trayectoria vertical (aproximada) del avión EC-GDG
 (resolución de la traza radar: 30 m (100 ft) vertical y 18.5 m (0.01 NM) horizontal)

Desfase calculado entre el reloj de radar y el reloj de torre: 160 seg

Los puntos de datos están separados por periodos de 4 segundos, excepto dos de ellos que están separados 3 segundos.

A las 22:59:46 h (reloj de torre) se produjo la última comunicación con torre cuando una de las pilotos colacionó con tono normal de voz: "Autorizados a aterrizar pista 07 595A".

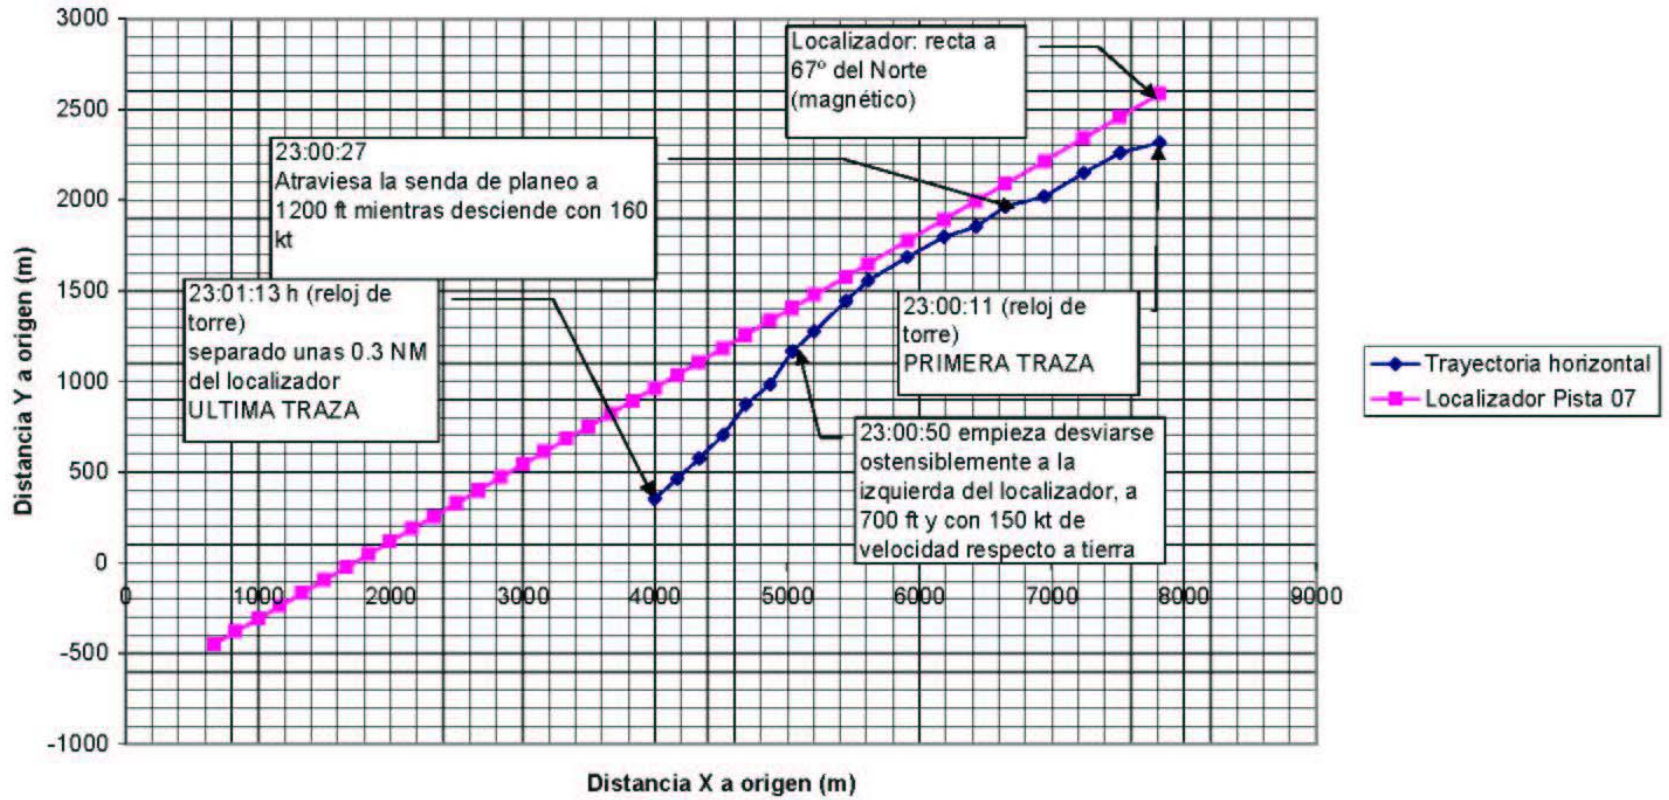
Trayectoria horizontal aproximada avión EC-GDG (Resolución de la traza radar: 18.5 m en abcisas y ordenadas)

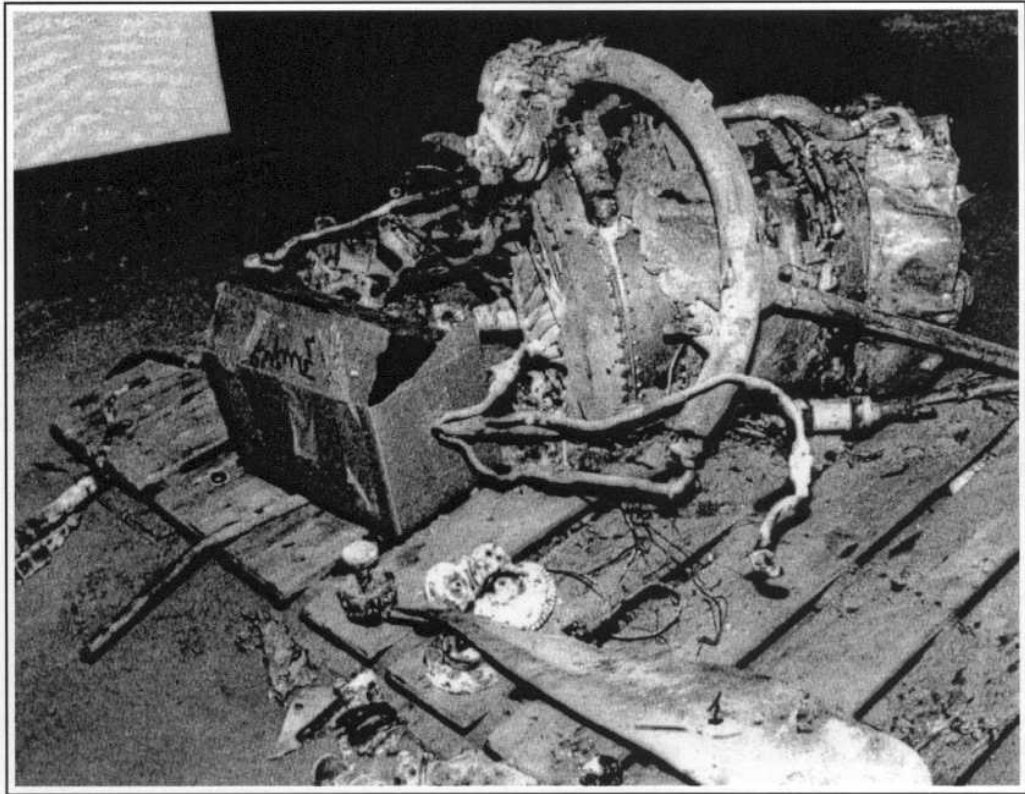
Fig. 9.- MOTOR 2. Vista por el lado izquierdo

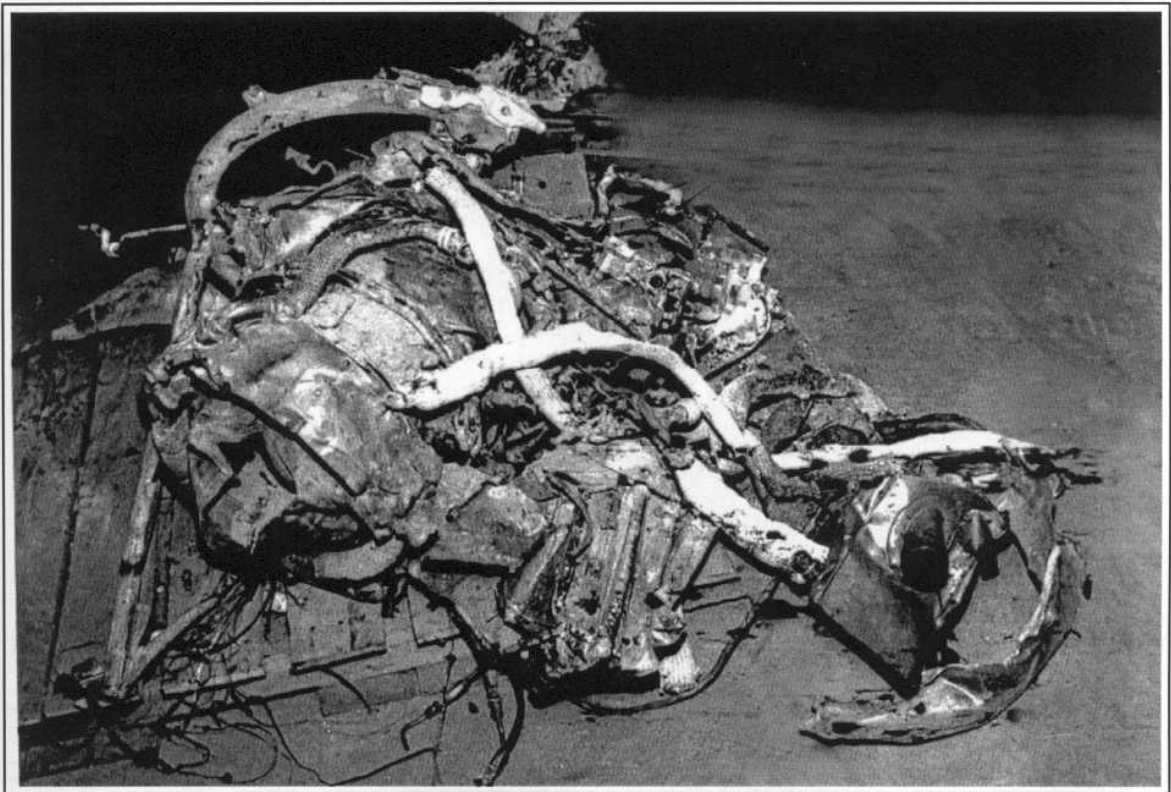
Fig. 10.- MOTOR 2. Vista por el lado derecho

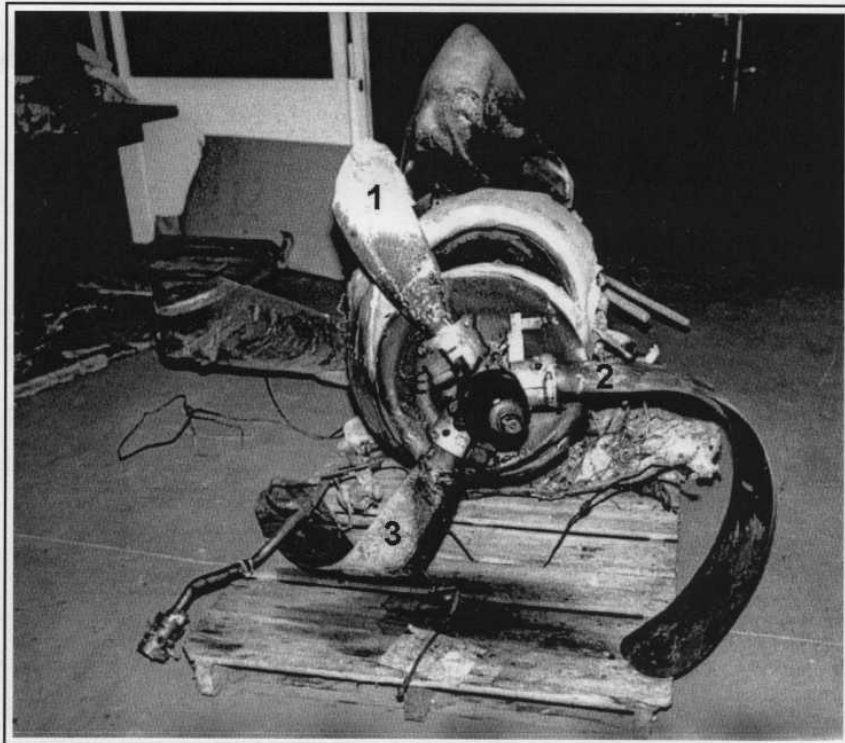
Fig. 1.- MOTOR 1. Vista frontal

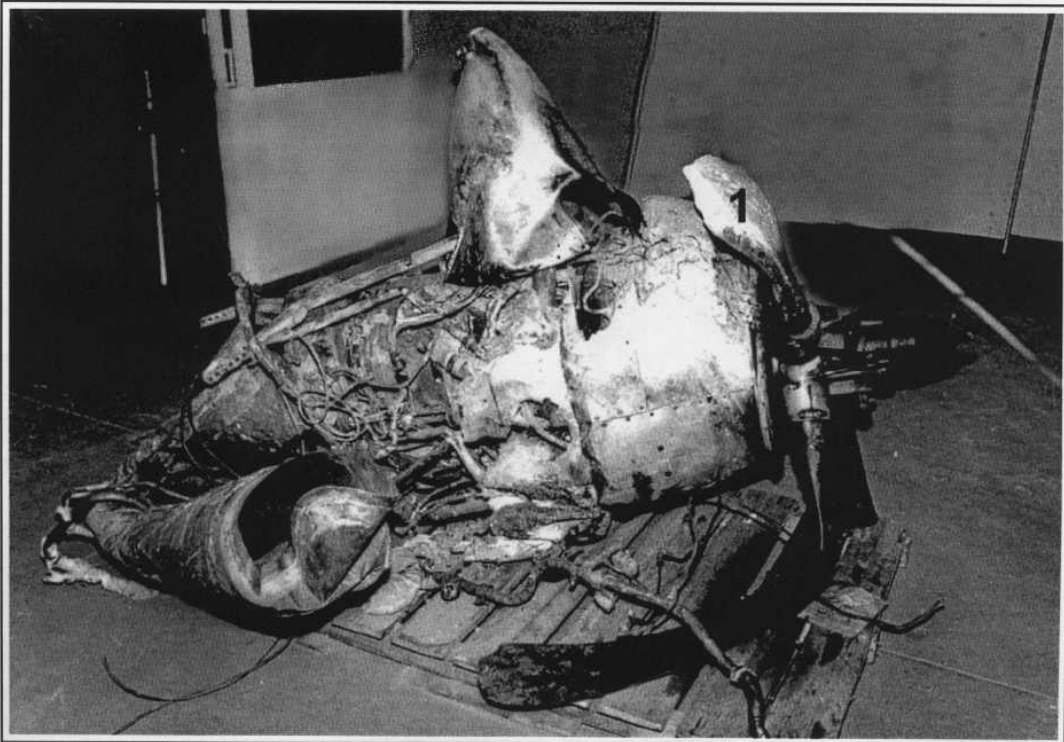
Fig. 2.- MOTOR 1. Vista por el lado derecho

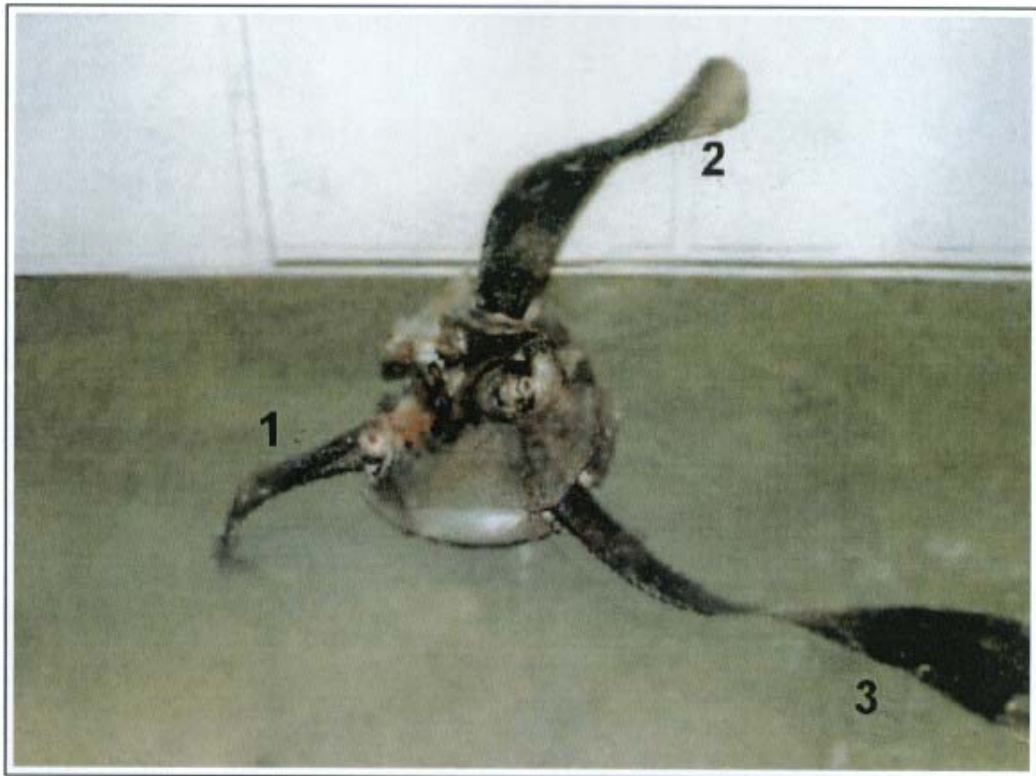
Fig. 11.- HÉLICE DEL MOTOR 2. *Vista general*

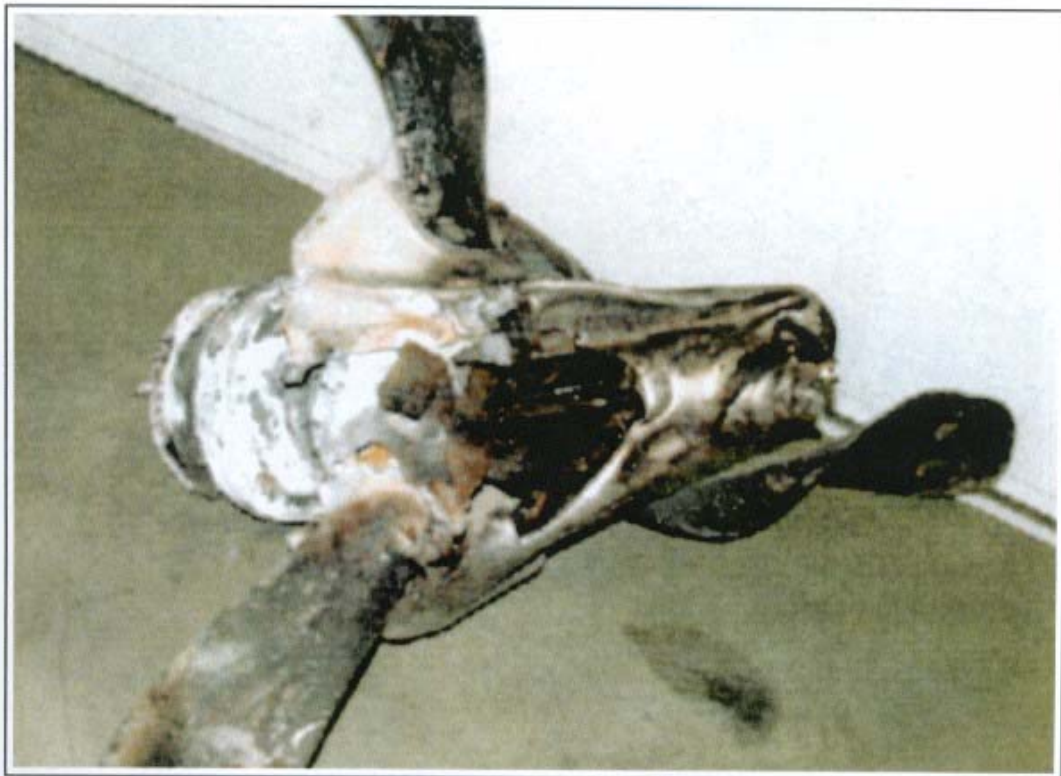
Fig. 12.- HÉLICE DEL MOTOR 2. *Vista general*
