COMISIÓN DE INVESTIGACIÓN DE ACCIDENTES E INCIDENTES DE AVIACIÓN CIVIL

BOLETÍN INFORMATIVO

2/98

RELACION DE EVENTOS OCURRIDOS DURANTE EL PERIODO 01 ABR 1998 a 31 JUN 1998

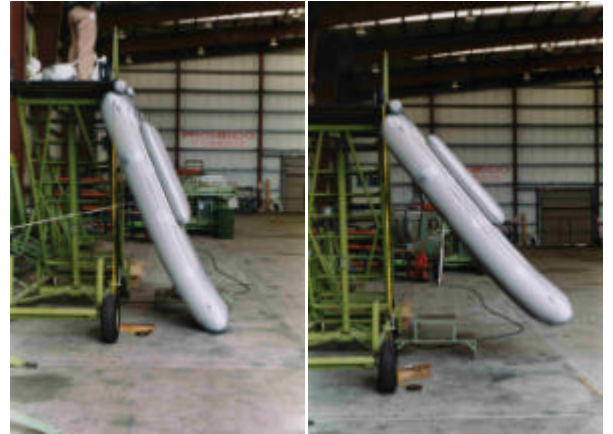
Hubo dificultades para la evacuación por las rampas traseras debido a su excesiva pendiente, al quedar a mayor altura estas puertas como consecuencia de estar la pata de morro plegada.

- g) “Debido al elevado ángulo de las rampas de evacuación posteriores con el suelo, los procedimientos de evacuación deberían contemplar el caso específico de evacuación con el tren de aterrizaje delantero colapsado.”

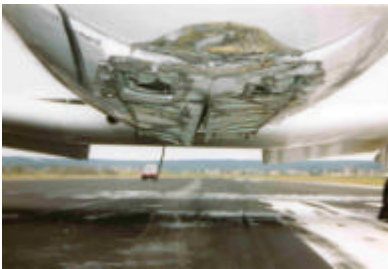
Se encontró un fallo en el soporte izquierdo de la pata de morro por desplazamiento longitudinal del bulón de pivotamiento. Esto produjo un cambio en la geometría del conjunto que impedía la retracción y extensión del mismo.

La instalación del tren delantero, realizada cuatro días antes del incidente, fue incorrecta. El personal de mantenimiento que intervino en la instalación no siguió las instrucciones aplicables del M.M., no observando puntos esenciales de comprobación de la tarjeta ejecutada.

- a) “Se considera necesario el establecimiento de una normativa que exija a los operadores la definición en sus programas de mantenimiento de los niveles de inspección a utilizar en las distintas tareas, con el fin de identificar claramente los puntos críticos que requieran inspecciones duplicadas de comprobación o verificación.”

- b) “Debería prestarse una mayor atención al estudio del Factor Humano, como disciplina a ser considerada en todos los aspectos del diseño, gestión y organización de las tareas de mantenimiento. Las Organizaciones de Mantenimiento deberían integrar en sus programas de formación, instrucción en M.R.M. (Gestión de Recursos de Mantenimiento).”

- c) “Las Organizaciones de Mantenimiento deberían desarrollar y gestionar eficazmente una cultura de empresa tendente a que el personal cumpla estrictamente con los procedimientos de mantenimiento y de aseguramiento de la calidad, y entiendan la importancia de estos como herramientas diseñadas para prevenir errores o, al menos, facilitar su detección y corrección a tiempo.”

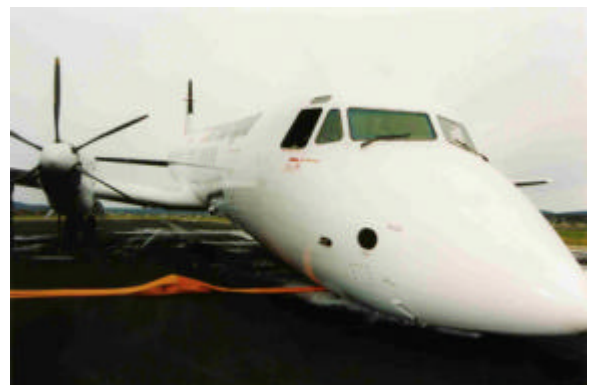
El recubrimiento de espuma de la pista fue ineficaz. Se utilizó un agente no recomendado y, además, el avión no llegó a la zona recubierta.

La configuración del avión con la pata de morro colapsada aumenta considerablemente el riesgo de lesiones para los pasajeros que evacuan por las puertas traseras con respecto al conseguido en una evacuación con configuración normal.

- h) “Debería resolverse la ambigüedad existente entre las autoridades aeroportuarias y los operadores sobre la eficacia del recubrimiento de pistas como medida de protección en aterrizajes de emergencia con el tren total o parcialmente inoperativo.”

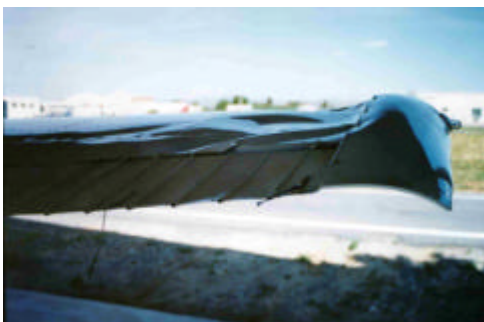
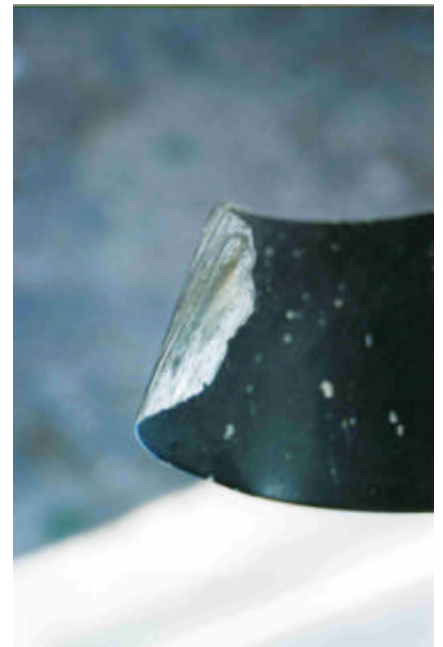
instrucciones recibidas de TWR; instantes después, recibió la autorización de despegue. Cuando la tripulación procedía a dar potencia a los motores y girar para alinearse con la pista, el chorro de los gases incidió en la aeronave siniestrada, haciendo que ésta se balancease hasta dar con el plano derecho en el terreno, resultando dañados también el motor y la hélice.

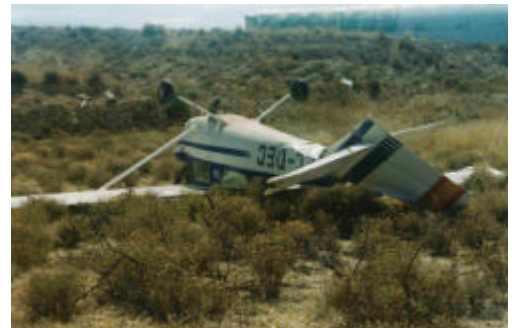
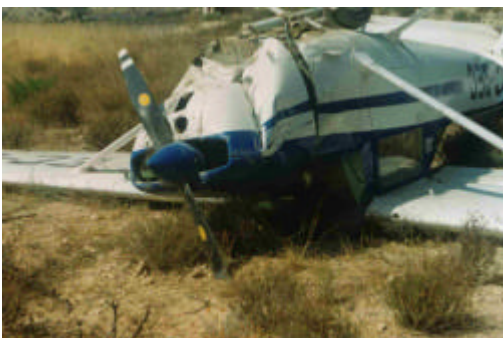
su orografía, hicieron que la aeronave capotara, prácticamente sin potencia en el motor como se desprende de que la hélice quedara intacta. Como resultado de ello, el aparato sufrió, entre otros desperfectos, la rotura de la rueda de morro, desplazamiento del carenado del motor, así como la rotura del empenaje de cola y su fragmentación en la unión al fuselaje al golpear la parte superior con el terreno.

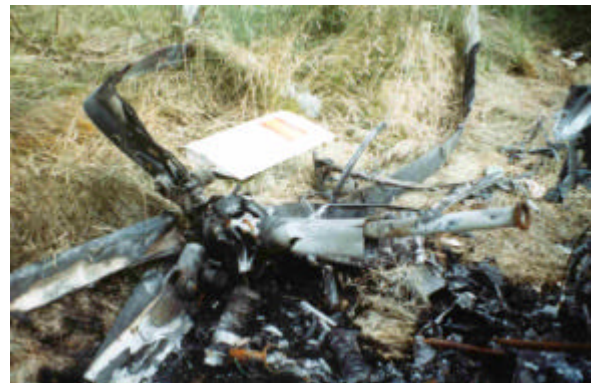
mismos, inició un viraje hacia la derecha y descendió hasta caer encima de un almendro que dista unos treinta metros aproximadamente del obstáculo anterior. El helicóptero se incendió y explotó instantes después de su impacto con el terreno; como consecuencia del mismo falleció el pasajero y el piloto de la aeronave salió del aparato con graves quemaduras que hicieron necesaria su hospitalización

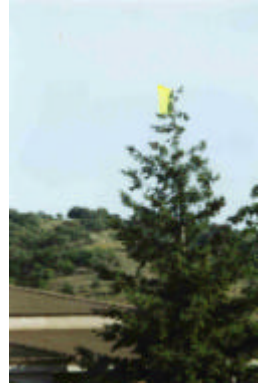
En las observaciones posteriores se encontró la copa de uno de los abetos, sobrevolados por el helicóptero en su trayectoria, con signos de haber sido tronchada recientemente y colgando en unos cincuenta centímetros aproximadamente..
