COMISIÓN DE INVESTIGACIÓN DE ACCIDENTES E INCIDENTES DE AVIACIÓN CIVIL

BOLETÍN INFORMATIVO

3/98

RELACION DE EVENTOS OCURRIDOS DURANTE EL PERIODO 01 JUL 1998 a 30 SEP 1998

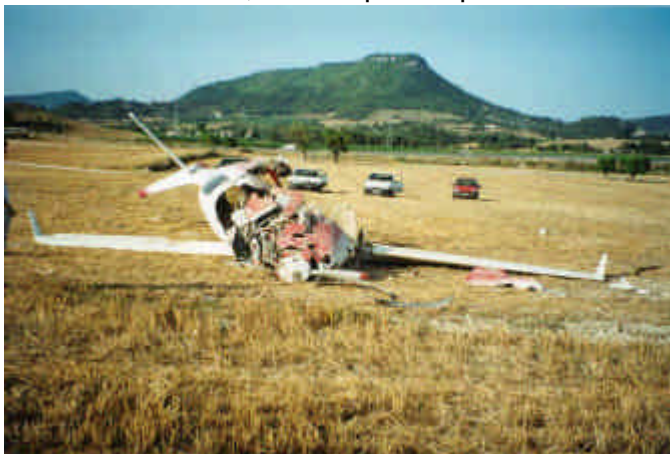
A consecuencia del impacto con el suelo, los restos de la aeronave quedaron concentrados en una estrecha zona, con los planos prácticamente intactos sobre el suelo, los asientos anclados al tramo

que une ambos planos y el fuselaje, con el empenaje de cola incluido, girado noventa grados hacia la derecha, apoyado sobre el costado de ese lado. La zona de morro sufrió fuertes daños; la rueda de morro se desprendió del fuselaje permaneciendo junto a los planos y sólo una pala permaneció unida al buje de la hélice. El aspecto de la pala reflejaba no haber estado sometida a ningún tipo de requerimiento cuando se produjo el

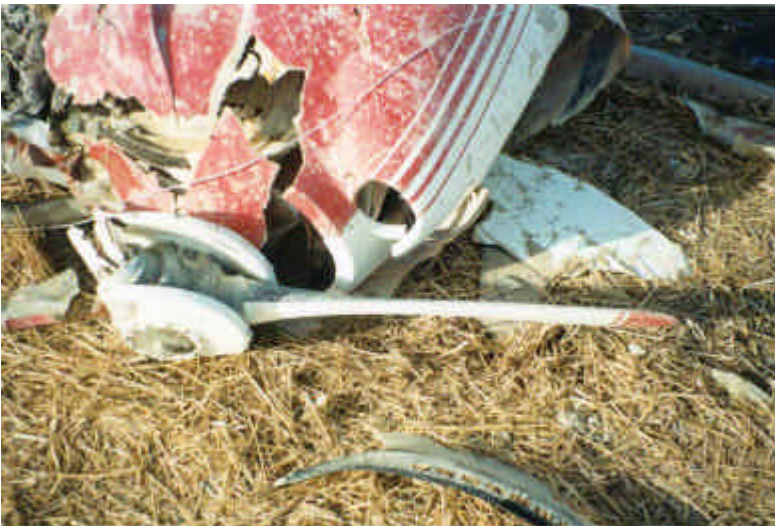
En la inspección de los restos, y por el estado en que quedaron estos, se constata que la caída de la aeronave tuvo una fuerte componente vertical. Las huellas existentes en el terreno y el estado de la zona de morro indican que, fue ésta parte la que impactó en primer lugar con el suelo al tiempo que la aeronave giraba sobre sí misma apoyando los planos de las alas en el suelo. Debido a la inercia del movimiento al estar las alas asentadas en el terreno, el fuselaje de la aeronave giró sobre sí mismo

El estado de la hélice muestra que ésta no giraba y que el motor estaría parado en el momento del impacto.

Comprobados los restos, se constata la falta de gasolina en los depósitos, lo que justifica la parada del motor.

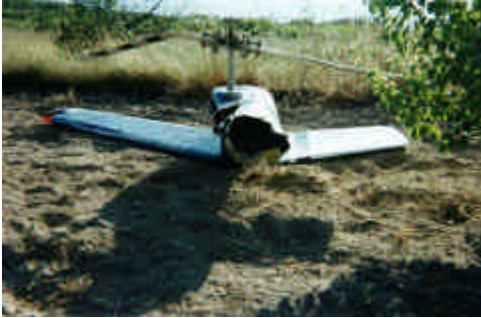
Los daños producidos en la aeronave son debidos al choque con los cables eléctricos, afectando a la parte delantera e inferior del morro, y a la caída sobre el terreno, como consecuencia de la cual se produjo el desprendimiento del cono de cola y la deformación de la zona inferior trasera de la célula. Asimismo, debido a la inclinación que adquirió el rotor, una de las palas contactó con la parte superior de las dos aletas del estabilizador horizontal.

El cono de cola se desprendió al golpear contra el terreno en un banal de cultivo, quedándose en él, mientras que el resto del aparato en el banal.

El incidente se originó en una incompleta inspección visual de la zona. La actuación del piloto, primero equilibrando el helicóptero en el impacto con los cables y después realizando una óptima maniobra de autorrotación, evitó daños mayores.

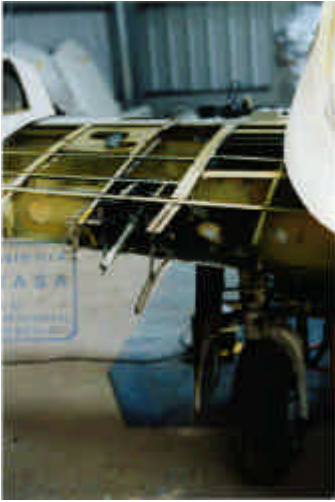
Se verificó el circuito de combustible para comprobar tanto los elementos individuales como el propio sistema en su conjunto. En este circuito se investigó un tramo de tubería que correspondía al Fuel Drain del cilindro trasero izquierdo del motor nº 1 que tenía un fallo de soldadura procedente de una rotura anterior y no intervino ya que únicamente se utiliza en la puesta en marcha del motor.

una rotura anterior y no intervino ya que únicamente se utiliza en la puesta en marcha del motor.

Se verificó igualmente el sistema de lubricación y sus elementos, comprobándose que el motor no tenía prácticamente aceite. Se recogió, aproximadamente, un litro de los dieciocho de capacidad del cárter.

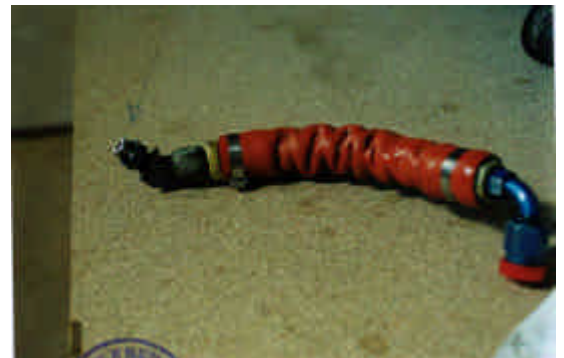
La falta de capacidad para frenar se debió a que el incendio destruyó las tuberías del sistema hidráulico y de frenos del lado afectado por el motor nº 1.

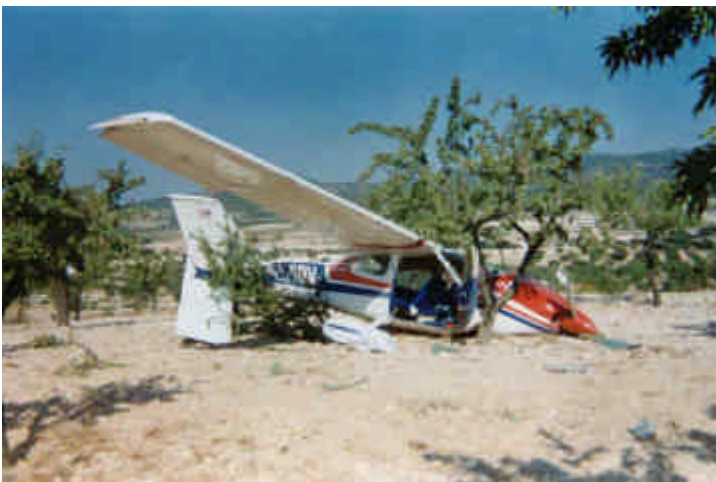
De la inspección sobre el terreno se observa que el primer impacto se produjo contra un almendro con el plano izquierdo, perdiendo como consecuencia parte de dicho plano. A continuación, fue el tren de aterrizaje el que golpeó con un talud del cultivo para detenerse definitivamente al impactar con otro almendro el lateral derecho del carenado del motor.

Los daños personales se vieron disminuidos por el uso del cinturón de cintura y diagonal. Por su parte, la aeronave sufrió como roturas principales la pérdida del extremo del plano izquierdo, el desplazamiento del empenaje de cola hacia la derecha, tren de aterrizaje y el compartimento motor. La hélice se encontraba con una de sus palas totalmente doblada desde la raíz y las dos puntas de las pala dobladas hacia atrás.

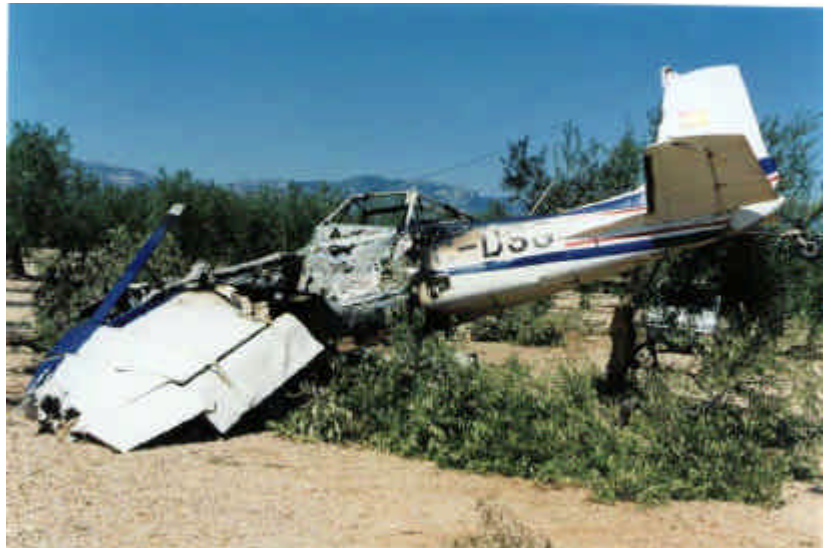
La aeronave llegó al suelo después de colisionar con varios árboles, en actitud de descenso, quedando ligeramente apoyada sobre el costado derecho y habiendo perdido el extremo del plano izquierdo. Se produjo un incendio que partió del motor afectando a la parte delantera y central del fuselaje.

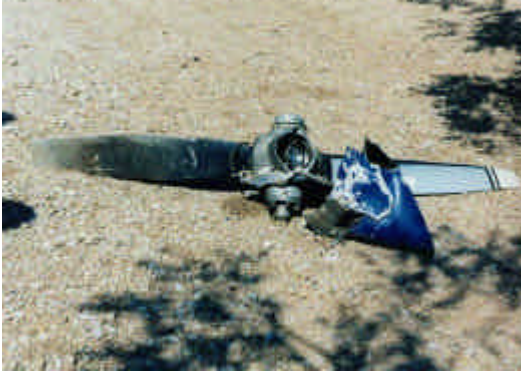
Durante la recuperación de los restos se encontraron, separados del conjunto principal, el extremo del plano izquierdo y la hélice, pero no se pudo localizar la pala desprendida.

En la inspección de la hélice se observó la rotura del buje en una sección circular a la altura de la unión desprendida y que esta ha salido completa.

El desprendimiento de la pala dio lugar a un desequilibrio de la hélice, como consecuencia del cual se desprendió también ésta, por rotura del cigüeñal.

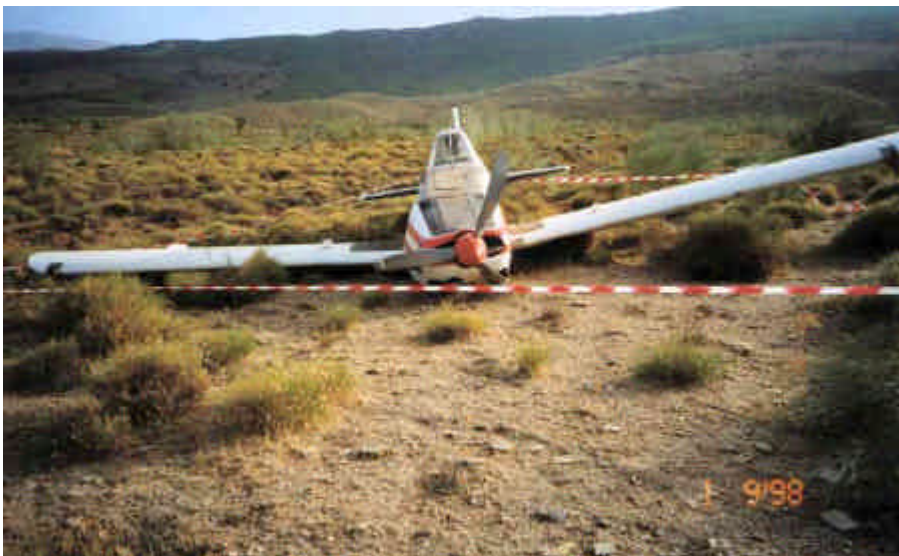
La aeronave quedó apoyada sobre la parte inferior del fuselaje y en la ladera de una montaña de pendiente moderada. Los principales daños se concentraron en la parte inferior del avión, tren principal, hélice, planos, equipo agrícola, y motor. La hélice presentaba dos de sus palas ligeramente dobladas hacia

atrás y la tercera arqueada totalmente desde su raíz en dirección el suelo.

Los daños que presenta la hélice denotan que el motor en el momento del contacto con el suelo giraba a muy pocas vueltas o estaba parado. Al mismo tiempo, la forma en que aparece la aeronave tras la colisión, indica que ésta tuvo lugar en una actitud paralela al terreno. A la vista de lo expuesto, hay que considerar que la operación realizada fuera incorrecta ya que la altitud a que se encontraba la pista y su escasa longitud no hubieran sido tenidas en cuenta, lo que derivó en aterrizaje fuera del área prevista.
