COMISIÓN DE INVESTIGACIÓN DE ACCIDENTES E INCIDENTES DE AVIACIÓN CIVIL

BOLETÍN INFORMATIVO

4/98

**RELACION DE EVENTOS OCURRIDOS DURANTE EL PERIODO
01 OCT 1998 a 31 DIC 1998**

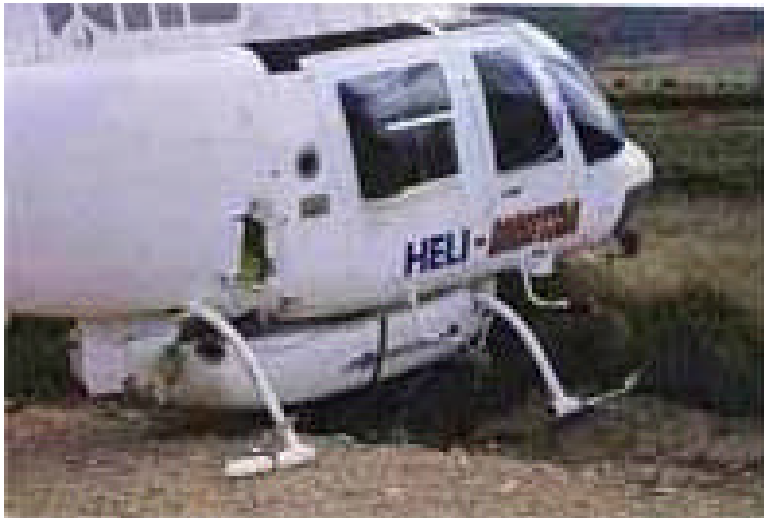
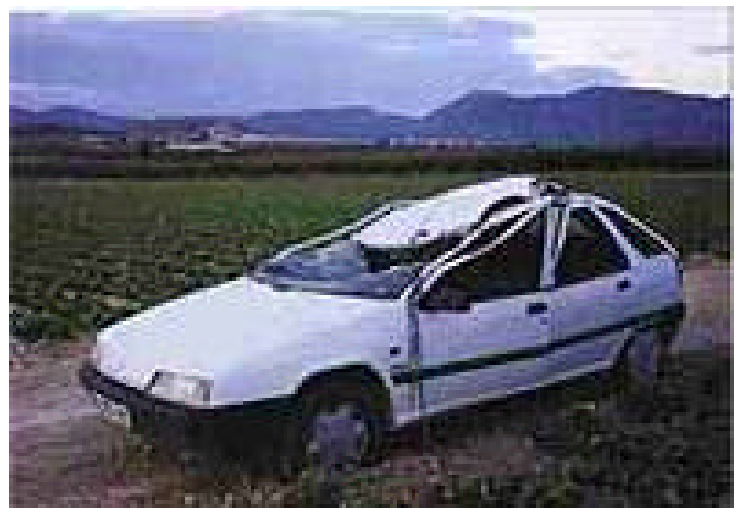
Después de haber fumigado durante más de una hora sin incidencias, en una de las pasadas que discurría próxima a un camino de servicio, se cruzó en la trayectoria de la aeronave un vehículo que circulaba por él no pudiendo evitar el piloto del helicóptero la colisión.

Como resultado del incidente se produjeron daños en el equipo de fumigación, los patines de aterrizaje y zona inferior del fuselaje del helicóptero; el vehículo resultó alcanzado en la parte delantera del techo.

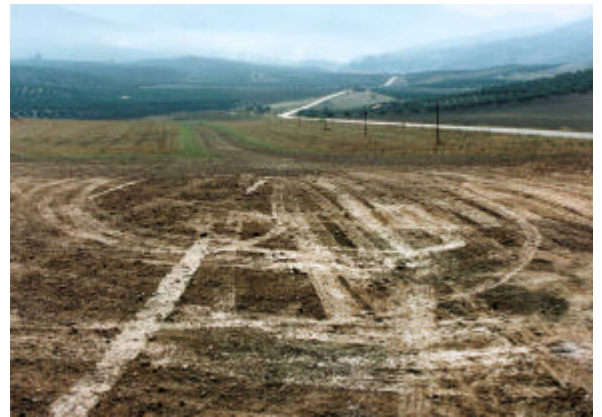
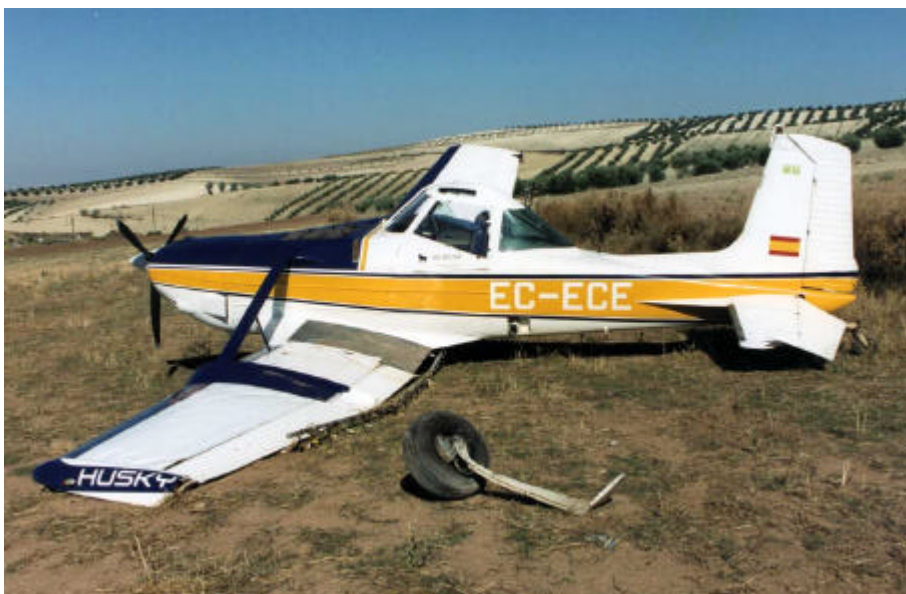
Durante esta maniobra la aeronave se salió de la zona marcada y cayó por un desnivel a un terreno colindante.

A consecuencia del golpe, la aeronave sufrió la pérdida de la pata izquierda del tren de aterrizaje principal y quedó apoyada sobre el plano del mismo lado y la rampa de inyectores del equipo de fumigación. Igualmente, la hélice contactó con el suelo al salvar el desnivel con la plataforma.

El incidente se debió a la coincidencia de varios factores en la maniobra de posicionamiento, ya que cuando giró la aeronave se vió impulsada por el viento en cola y, a pesar que el piloto aplicó frenos, el avión no se detuvo por el estado del firme y cayó por un pequeño talud hasta el terreno contiguo.

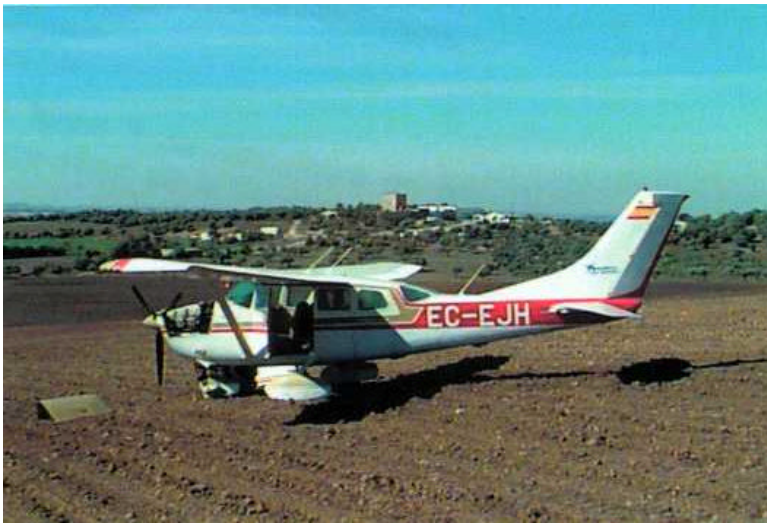
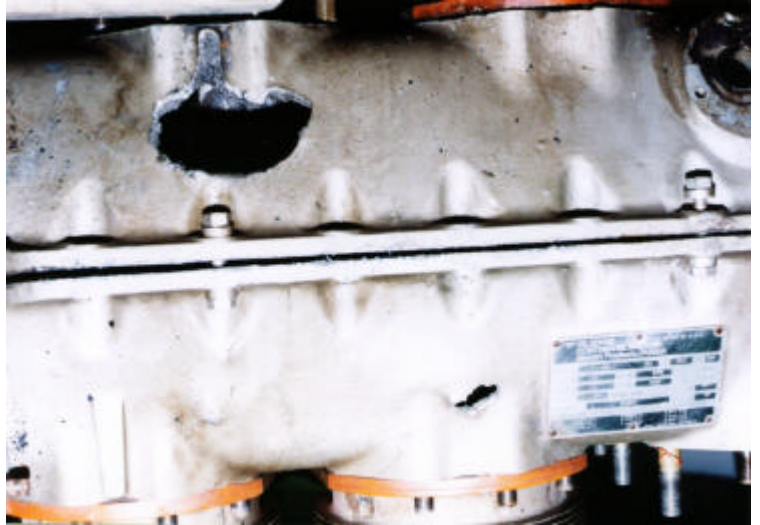
Se realizó la toma de datos en el lugar donde aterrizó la aeronave apreciándose que aparte de la rotura del carenado de la rueda de morro y tras el desmontaje de los capós del motor, había un agujero en la parte superior, en el del lado izquierdo, producido por el impacto desde dentro hacia fuera, de un objeto sin determinar y que correspondía con otro agujero en el carter del motor, justo en el lugar donde una de las magnetos iba sujeta y al lado de ésta una pieza dentada perteneciente a la caja de accesorios.

En la parte inferior del carenado se encontró una tubería que estaba colgando y un rastro de aceite que recorría de adelante hacia atrás el fuselaje de la aeronave; la tubería correspondía al retorno de aceite del turbocompresor y estaba completa, no presentaba roturas. Su terminal acodado había perdido los dos tornillos de sujeción al carter del motor y, además, no existían indicios de que hubiera partido de ella el rastro de aceite que recorría la parte inferior del fuselaje .

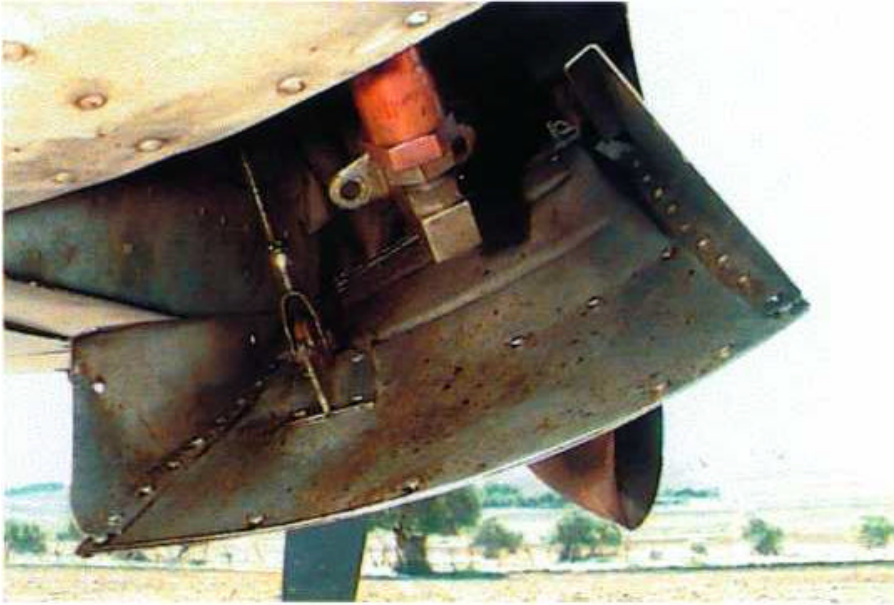
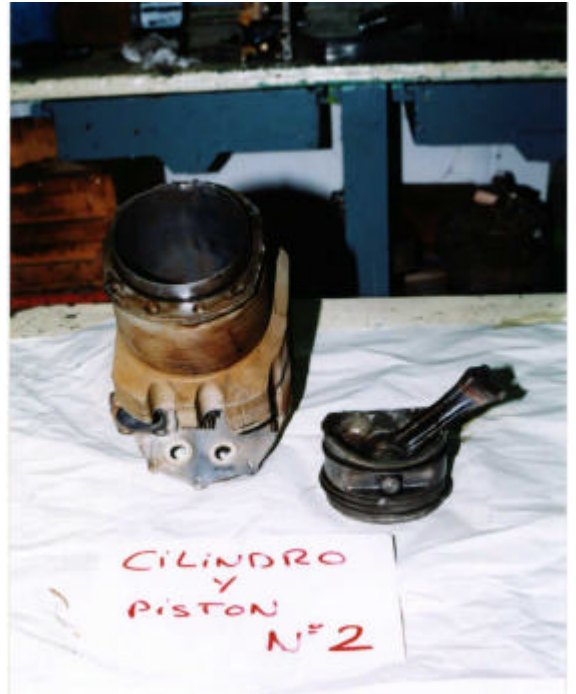
La conclusión de este primer informe es que la fuga de aceite se produjo por caída de la pieza que recupera el aceite de engrase del eje del turbocompresor, llevando a la pérdida total del aceite motor con el posterior gripado y parada de éste.

Posteriormente, al desprenderse parte de la cabeza de la biela se desencadena una serie de roturas en el interior del motor una de las cuales sale proyectada contra el carter agujereándolo a la altura de la magneto y saliendo al exterior tras perforar el capó.

La mancha de aceite sobre la parte inferior del fuselaje, procede de la salida por el respiradero del motor y es consecuencia del empleo del motor con bajo nivel de aceite.

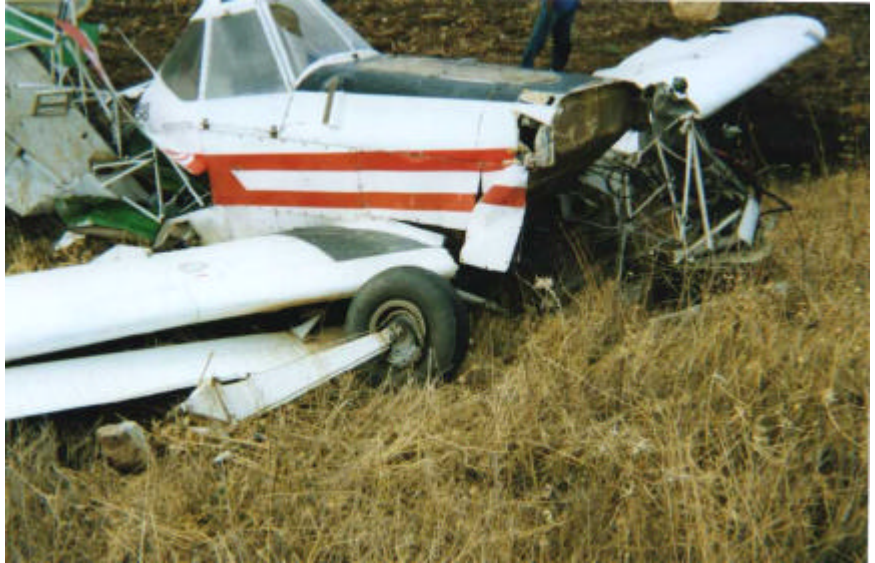
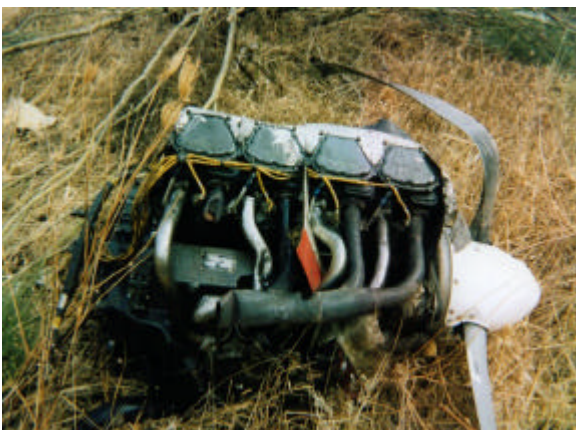
El avión aterrizó descontrolado sobre un falso llano frente a un talud del terreno sufriendo grandes desperfectos. Perdió la parte posterior del fuselaje y la punta del plano derecho quedó doblada hacia arriba al apoyarse sobre el suelo. El tren de aterrizaje y el equipo de fumigación colapsaron al no resistir el desplazamiento sobre el terreno. El motor que funcionaba a un régimen moderado se desprendió de la bancada. No se registraron daños personales.

El origen del incidente se puede establecer en una falta de previsión en la operación por no considerar adecuadamente las condiciones meteorológicas entre el lugar de origen y el de destino. Debido a la probable turbulencia y la baja cota de vuelo, la aeronave se precipitó contra el terreno.

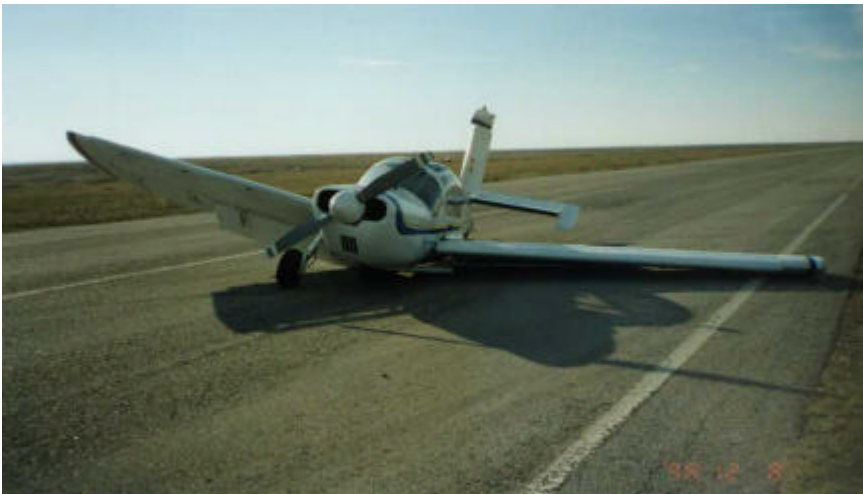
la zona no asfaltada, y durante el rodaje posterior al aterrizaje la aeronave giró unos 45 grados a la izquierda introduciéndose en la zona asfaltada. La maniobra que realizó el piloto para corregir la trayectoria resultó demasiado brusca y el avión realizó un trompo, cayendo

sobre su plano izquierdo después de colapsar la pata de ese mismo lado del tren de aterrizaje.

La evacuación de la aeronave se efectuó como un desembarque normal y no sufrió daños ninguno de sus cuatro ocupantes. El habitáculo no se vió afectado, aunque la estructura primaria del ala y los herrajes de unión al fuselaje se vieron fuertemente dañados.

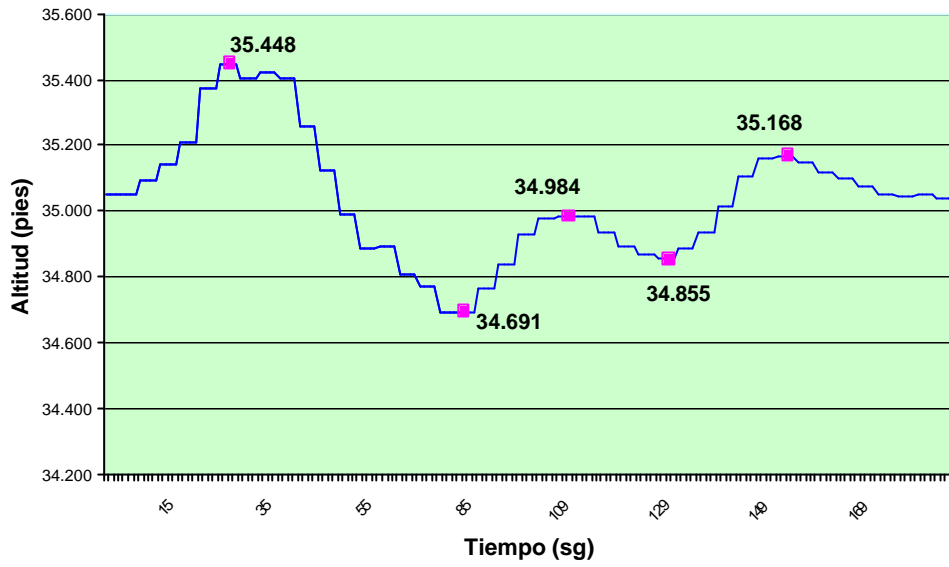
Variación de la altitud por turbulencia

La aeronave realizaba el vuelo internacional IB-4458 entre los Aeropuertos de Valencia y París-Orly. Cuando se encontraba sobrevolando los Pirineos, en el nivel de vuelo FL350, sufrió los efectos de una severa turbulencia que, aunque no tuvo repercusión técnica sobre la aeronave, sí ocasionó lesiones leves a un pasajero y tres tripulantes.

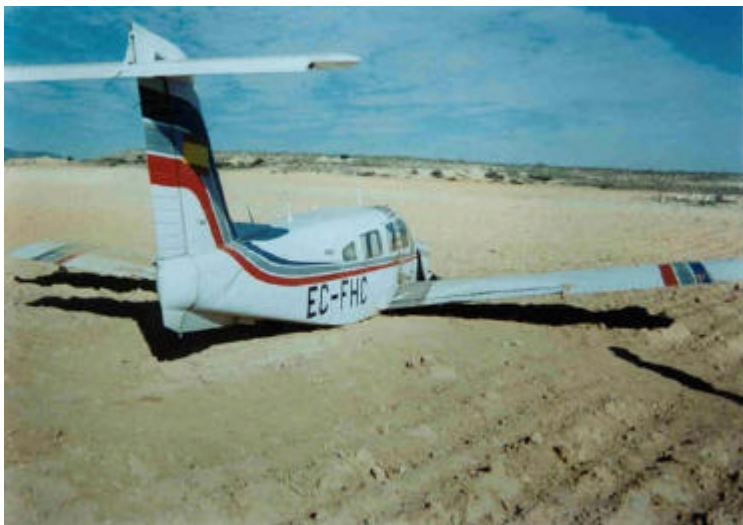
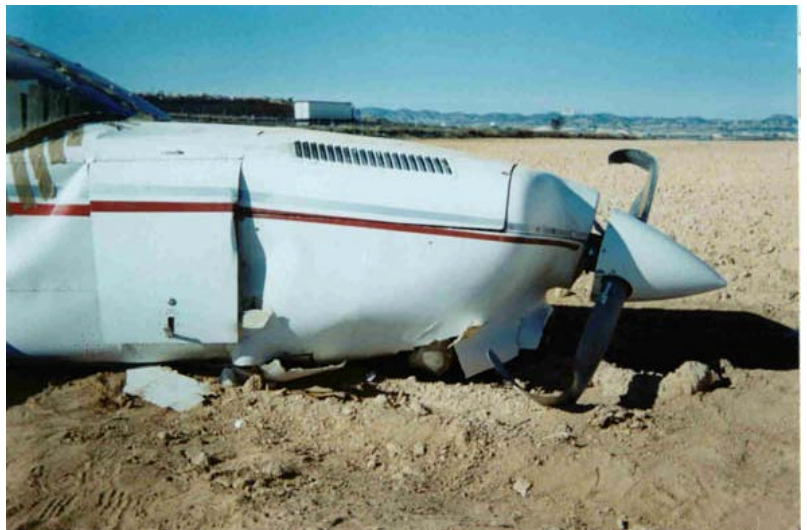
durante la carrera de despegue realizó un cambio de tanque de combustible desde el lado derecho al izquierdo dejando estrangulado el paso de combustible. Cuando detectó que el motor comenzaba a ratear a consecuencia de la falta de alimentación, volvió a seleccionar el depósito derecho, pero el avión se encontraba al final de pista con una pérdida de velocidad que

En el momento de abandonar la pista, el tren de aterrizaje chocó contra un resalte del terreno desprendiéndose, y la aeronave continuó deslizándose sobre la parte inferior del fuselaje hasta detenerse. Los daños fueron considerables afectando principalmente al motor con su bancada, hélice y fuselaje.

Los hechos acontecidos resaltan la importancia de realizar una correcta y metódica comprobación de las indicaciones de los instrumentos antes de iniciar el vuelo, con objeto de evitar rectificaciones innecesarias que compliquen la operación.
