CIAIAC

INFORME TÉCNICO A-035/1999

Accidente ocurrido el
día 14 de julio de 1999
a la aeronave Aero
Vodochody L-29 «Delfín»,
matrícula ES-YLW,
cerca del monte Sayoa,
término de Baztán-Eugui
(Navarra)

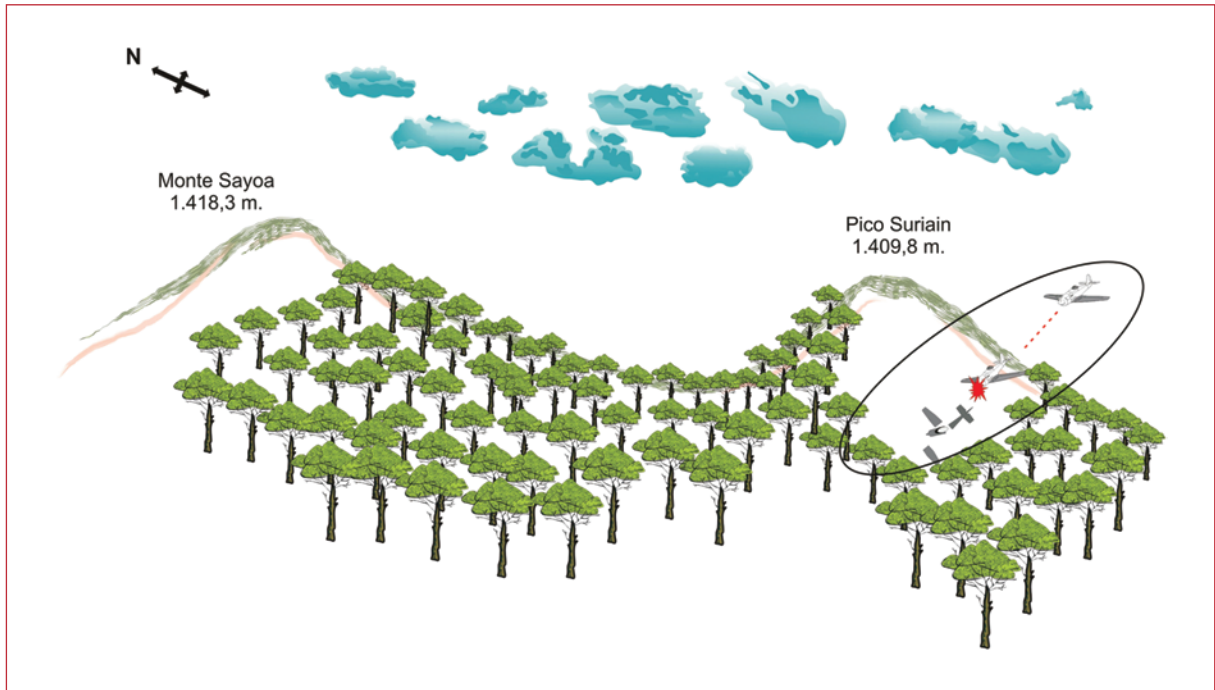
Trayectoria final de la aeronave

En su vuelo rasante en la última parte, la aeronave rozó, primero, con la copa de varios árboles a una altura de unos 15 m, continuó su descenso cortando los troncos de algunos de ellos y, por último, chocó contra el suelo produciendo un cráter de unos 6 × 3 m donde quedaron parte de las alas y del fuselaje. Parte del motor fue encontrado a unos 25 m en la parte superior de un barranco, y en la parte inferior del mismo, con un desnivel de más de 75 m en una bajada de unos 150 m, se encontraron los cuerpos bastante dañados de los dos tripulantes, que habían fallecido y colgaban de sus paracaídas, pero reposando en el suelo. Los paracaídas colgaban de las ramas de los árboles. La situación (paracaídas abiertos, algunos restos esparcidos y un miembro separado cerca de una parte del motor) induce a pensar que el sistema de eyección de los pilotos se operó durante el accidente.

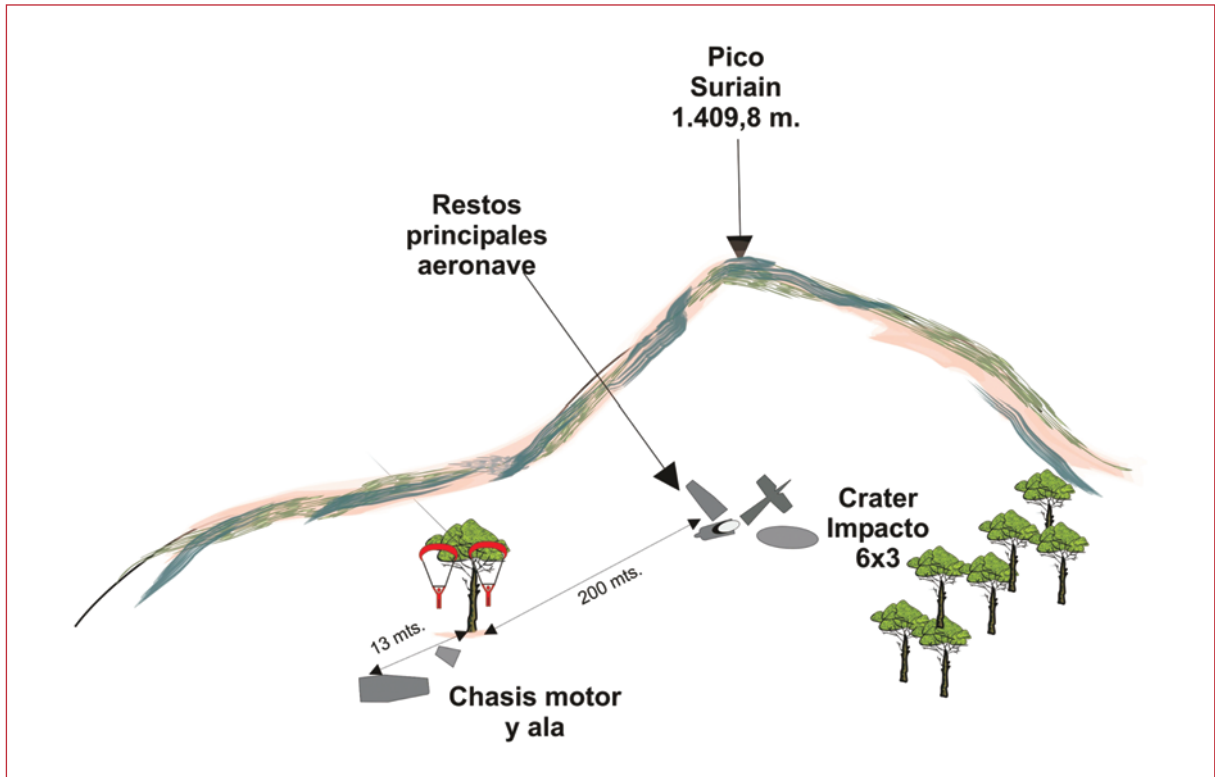
Dispersión de restos

En el Anexo A se incluye un croquis de dispersión de los restos del accidente.

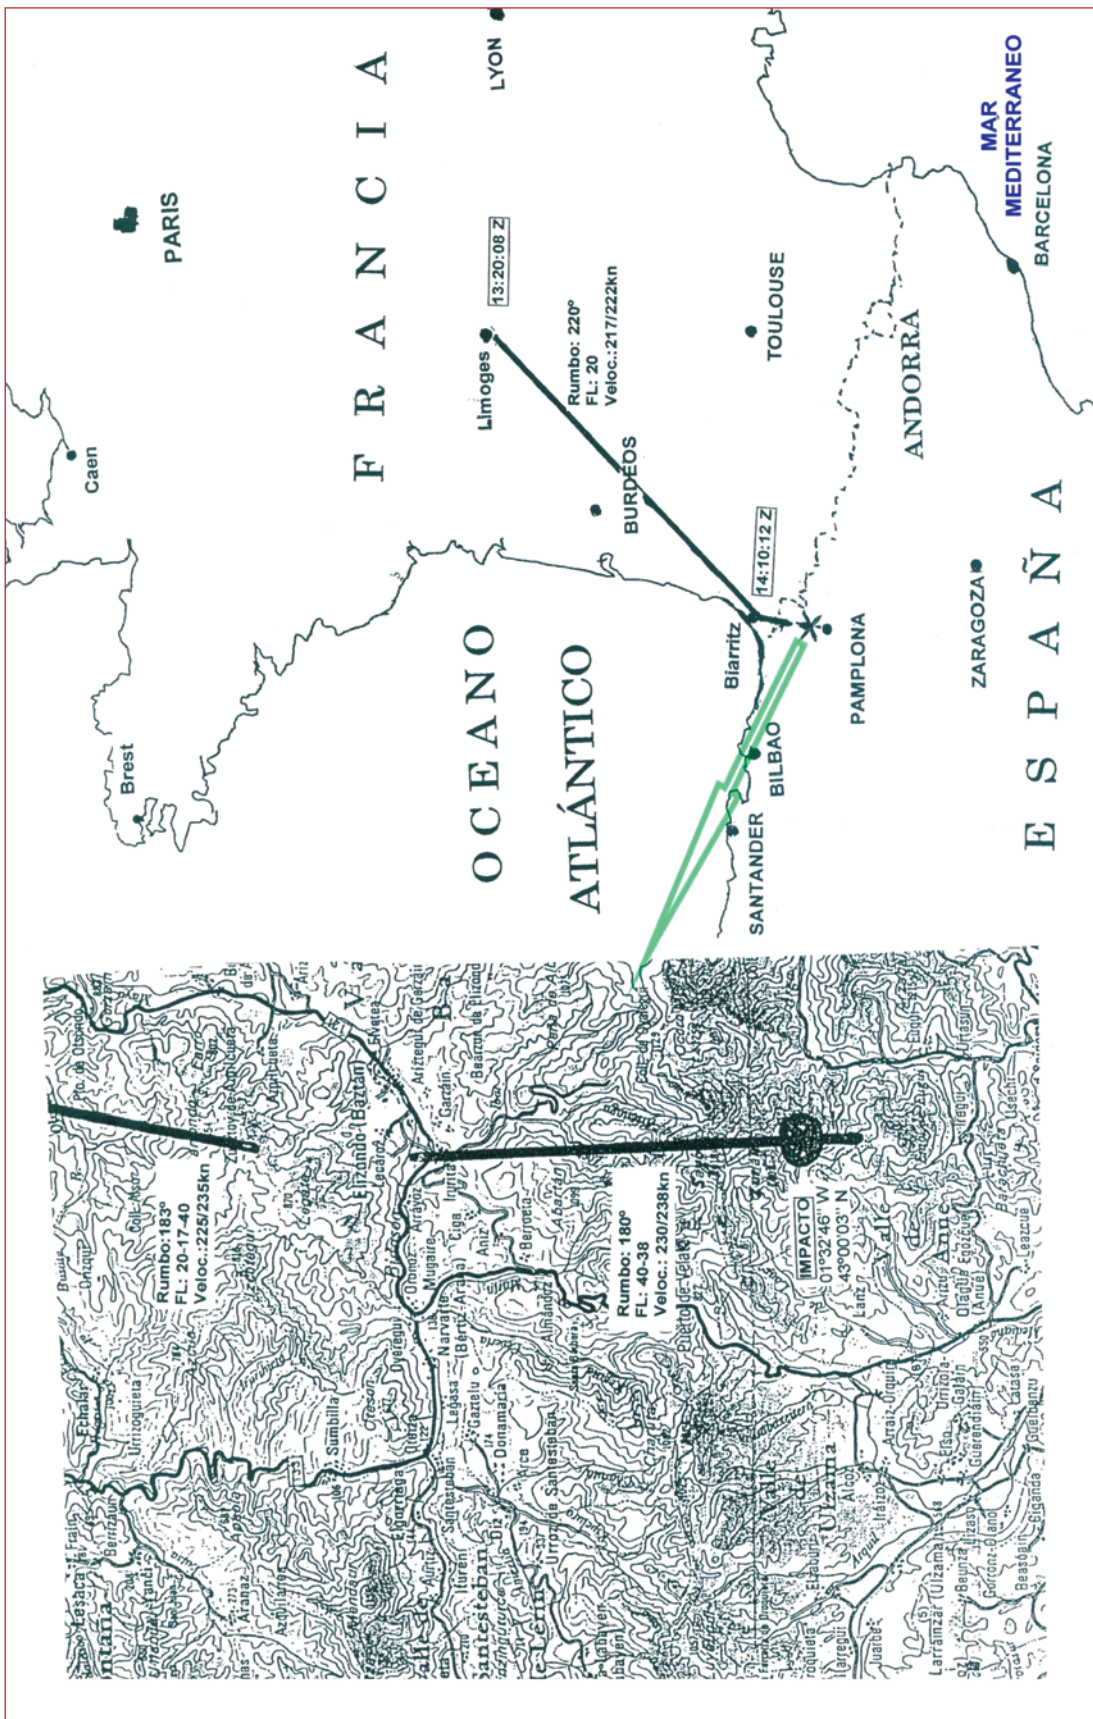
ANEXO B
Mapa de situación y traza radar

La traza radar superpuesta a un mapa de la zona se ha representado en el Anexo B.
