Informe técnico

A-062/1999

**Accidente ocurrido el 23 de octubre de 1999
a la aeronave Piper PA-24-250 matrícula SE-EOU
en las inmediaciones de la ciudad de Lugo**

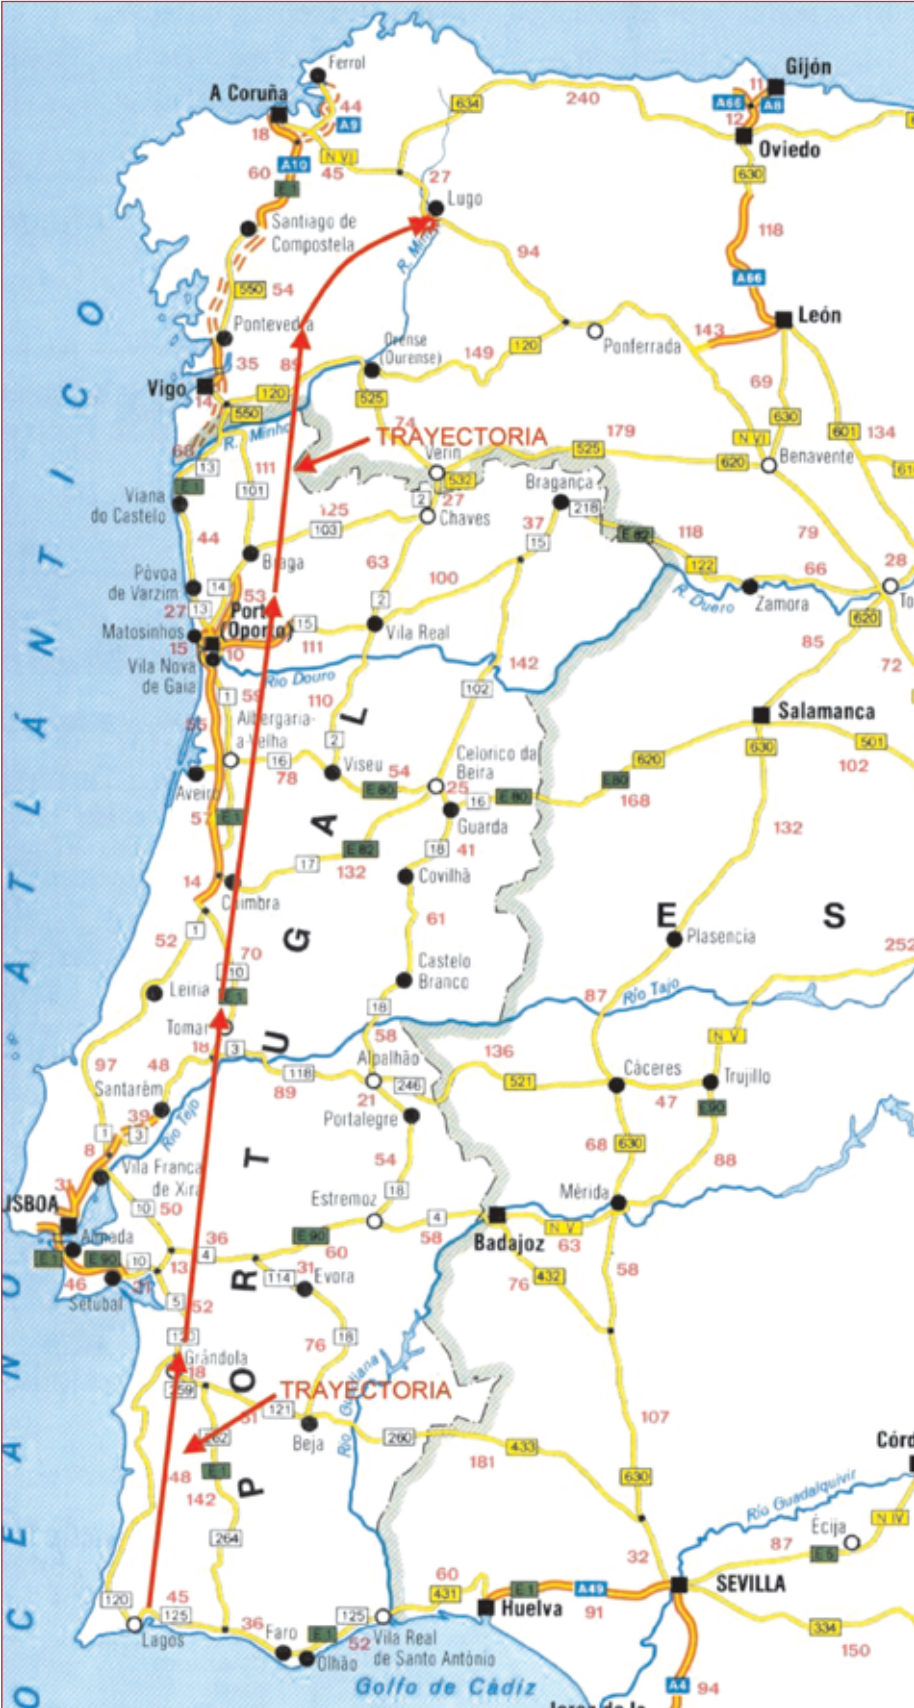
ANEXO A
Trayectoria de la aeronave

Según las grabaciones de los datos del RADAR, la trayectoria que se visualiza es normal, de acuerdo con la ruta prevista, a nivel de vuelo 93 y dirección NE, hasta que inicia un giro a NW bajando a nivel de vuelo 88 sin comunicar a la torre de control este cambio. Después, corrige el rumbo nuevamente a NE bajando a nivel de vuelo 50, también sin comunicar el cambio. Treinta segundos después desaparece de las pantallas del RADAR habiendo recorrido unas 0,8 MN.

En las mismas grabaciones de datos y en relación con la trayectoria seguida por la aeronave, se observa que de vez en cuando, sin que exista ninguna regularidad en el hecho, la aeronave vira hacia babor en una curva más bien amplia, siendo corregida de inmediato, volviendo a la dirección correcta. Precisamente al recuperar la dirección hacia el punto ASTUR (NE), en una de las viradas al NW más amplias, ocurre la pérdida de altura y desaparición del eco en el RADAR descritos en el párrafo anterior.

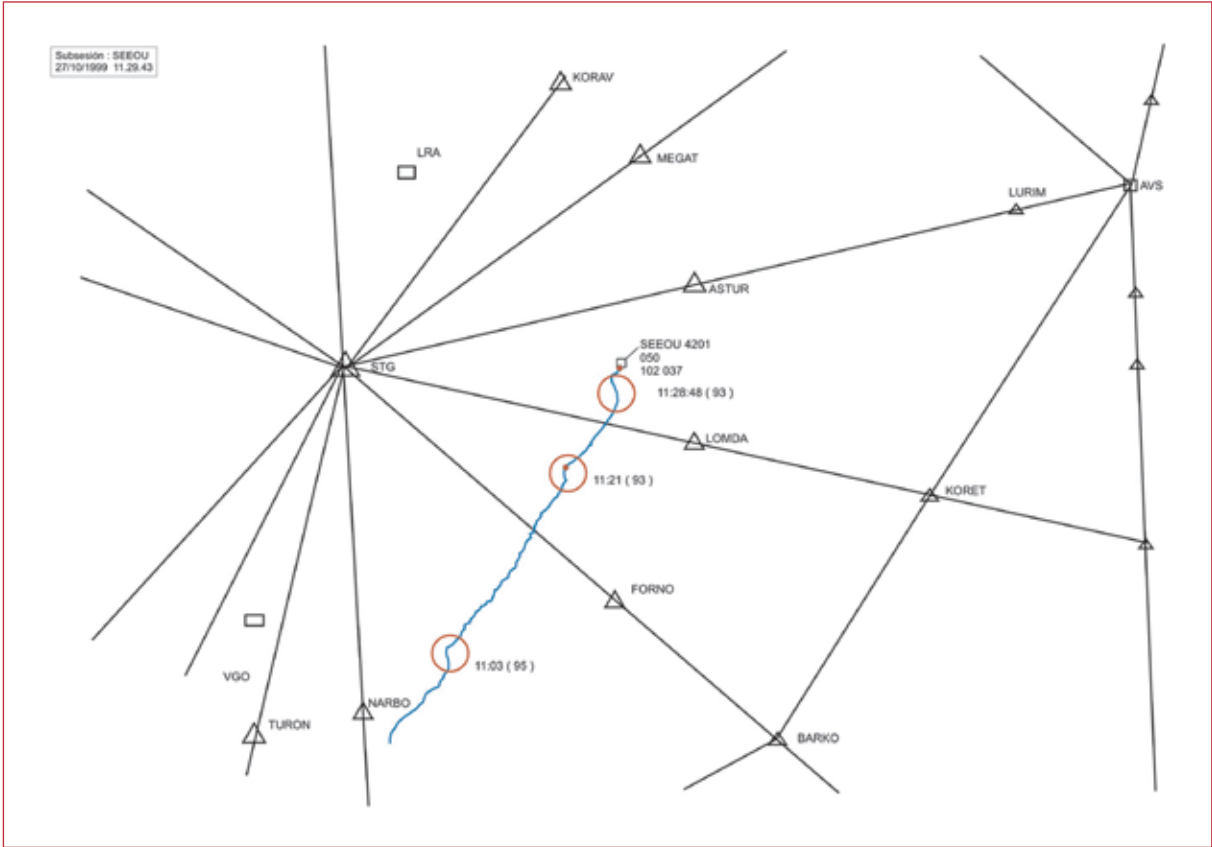
ANEXO B

Según las grabaciones de los datos de RADAR, desde que la aeronave despegó de Portimao, pasadas las 09 horas, mantiene la altura de vuelo a FL 95 hasta las 11:28:48 en que pierde altura pasando en 5 segundos a FL 88 y en 20 segundos más a FL 50 en el cual se mantiene durante 30 segundos, perdiéndose el eco en el RADAR en esta última posición.

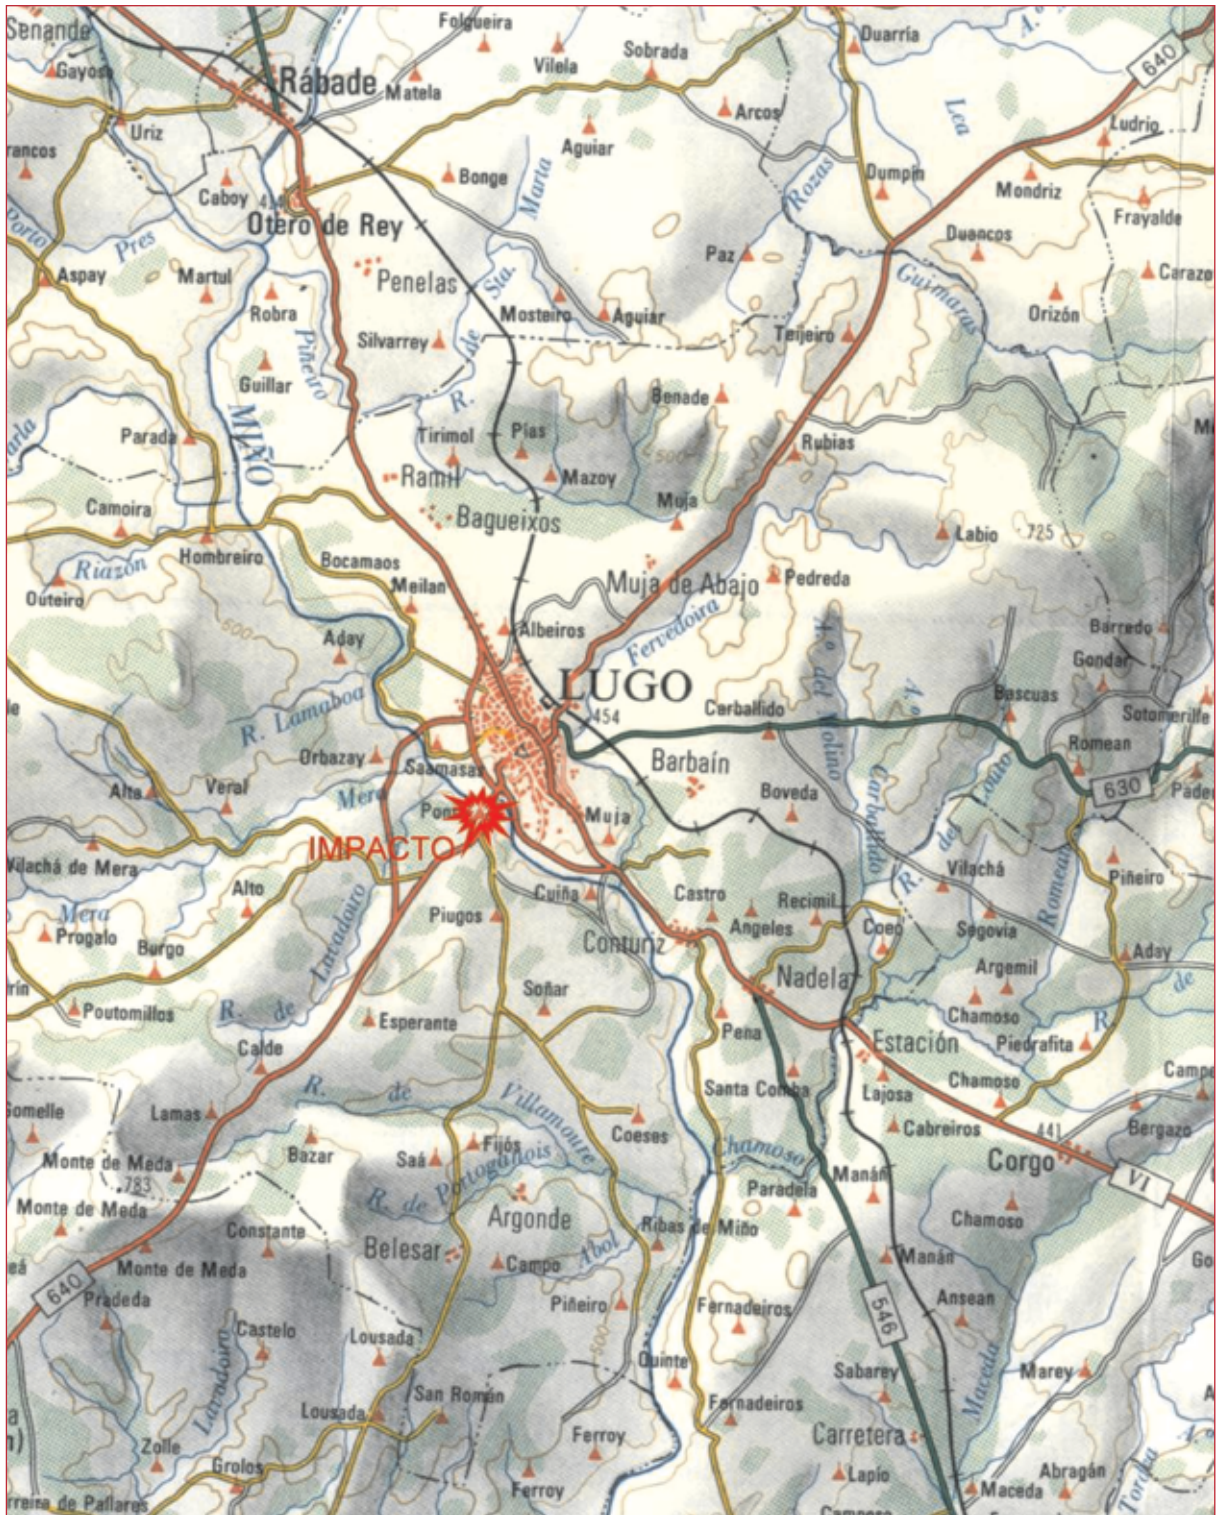
ANEXO C
Situación del punto de impacto

El impacto se produce a la salida de Lugo por la carretera N-540, sobre una pequeña loma y a pocos metros de su margen derecha, entre espesa vegetación autóctona, con un ángulo de impacto de unos 85 grados aproximadamente.
