A-063/1999

INFORME TÉCNICO

**Accidente ocurrido el 31 de octubre de
1999 a la aeronave CESSNA 401B,
matrícula EC-DEQ, en las proximidades
del Aeropuerto de Madrid-Cuatro Vientos**

COMISIÓN DE INVESTIGACIÓN
DE ACCIDENTES E INCIDENTES
DE AVIACIÓN CIVIL

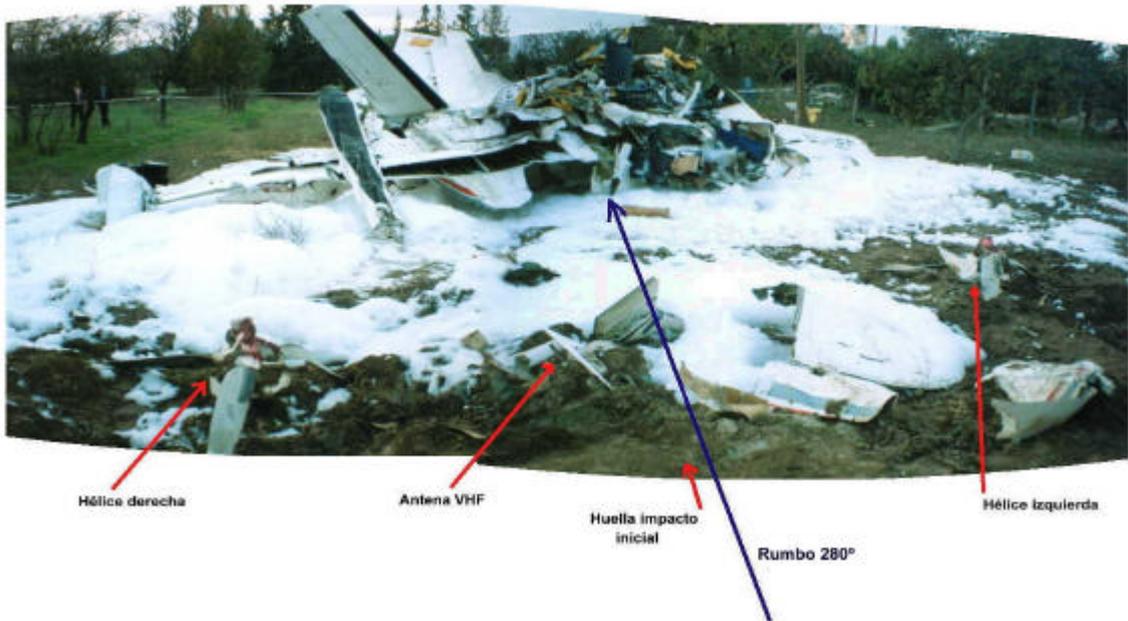
Hay un primer impacto, señalado en el terreno por una huella circular de, aproximadamente, un metro de diámetro, correspondiente al morro del avión.

En línea con el impacto inicial se encuentran restos separados del conjunto principal de los mismos, tales como las dos hélices, la antena VHF y los depósitos de combustible de punta de plano. El conjunto principal de restos, comprendiendo fuselaje, alas y empenaje de cola, se encuentra agrupado a unos seis metros de distancia del primer impacto. (Ver Fotos 2 y 3, y croquis 1)

Foto 2.- Impacto y situación de los restos

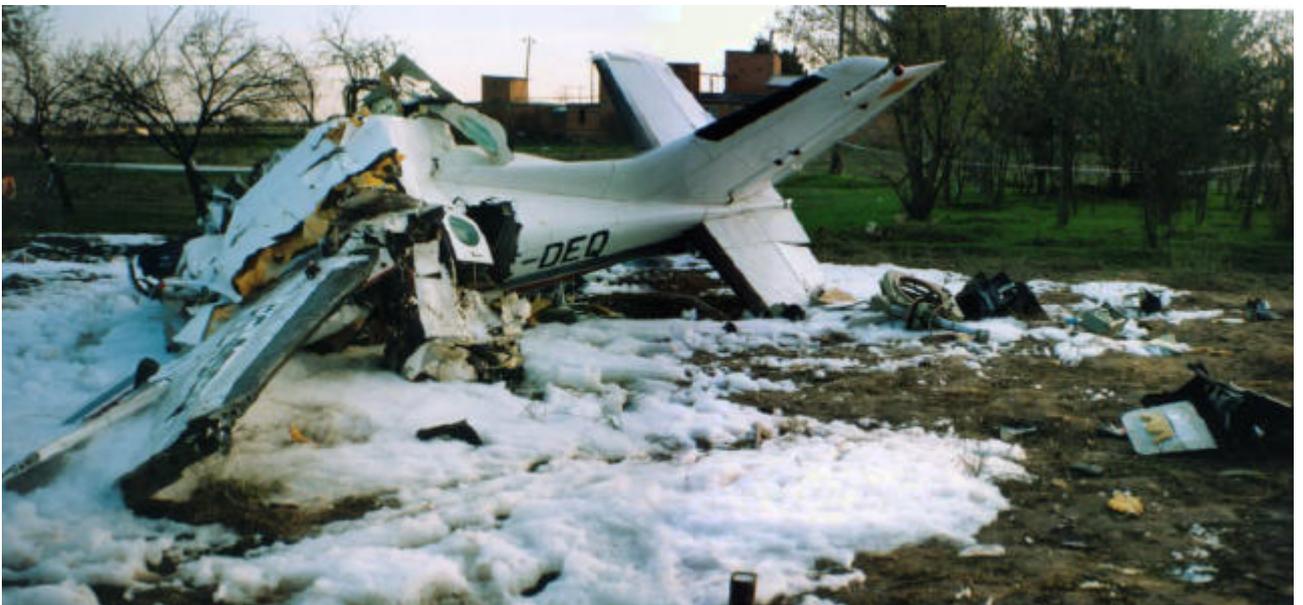
Todo el fuselaje delantero quedó destrozado. El empenaje de cola y fuselaje posterior conservaron su forma y estructura, y reposaron finalmente en actitud longitudinal normal, inclinados a la izquierda 40° y aproados al rumbo 75°.

Ambos planos, que mantenían su integridad, estando el ala derecha bastante más deteriorada, mostraban hacia arriba las superficies de intradós con los bordes de ataque de las alas mirando a la cola. El larguero del ala estaba completo en ambos lados. Los motores, reposando junto a las alas, estaban separados de sus bancadas.

Foto 3.- Restos vistos desde el costado izquierdo

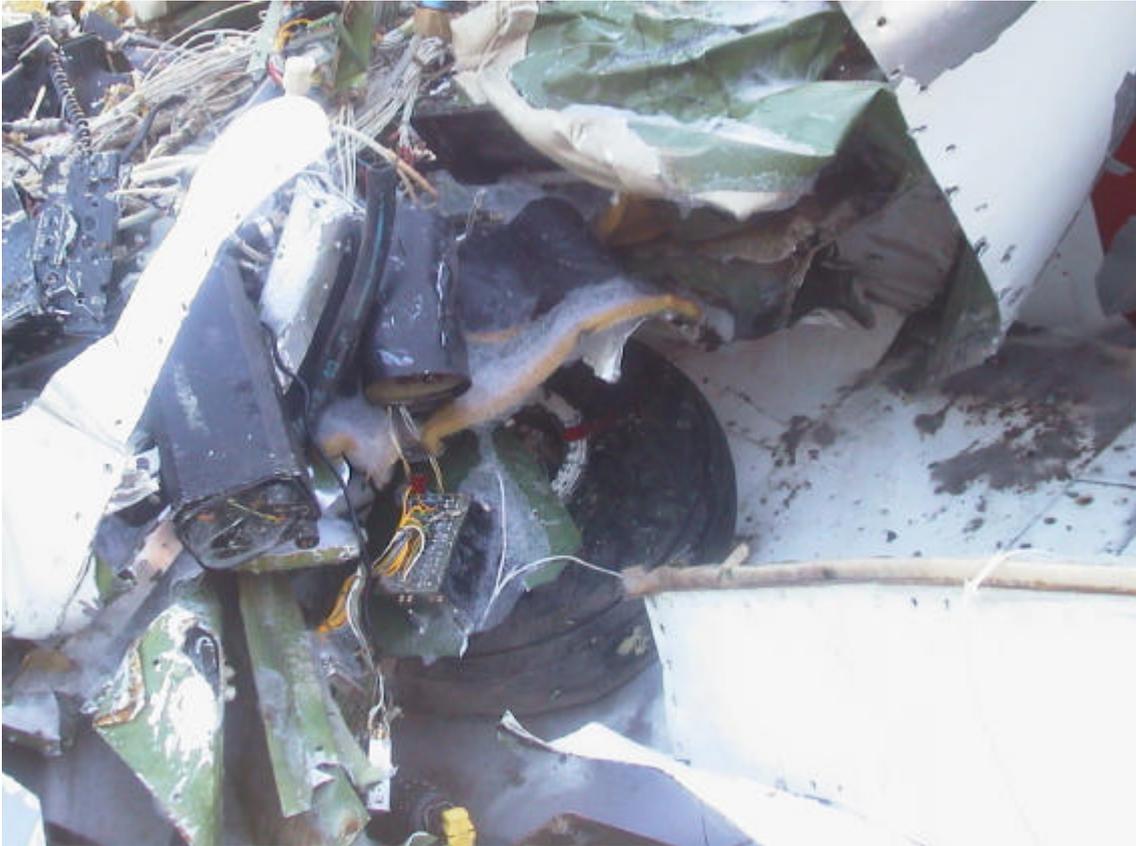
El tren principal de aterrizaje estaba replegado.(Foto 4)

Foto 4.- Rueda de tren recogida en su compartimento

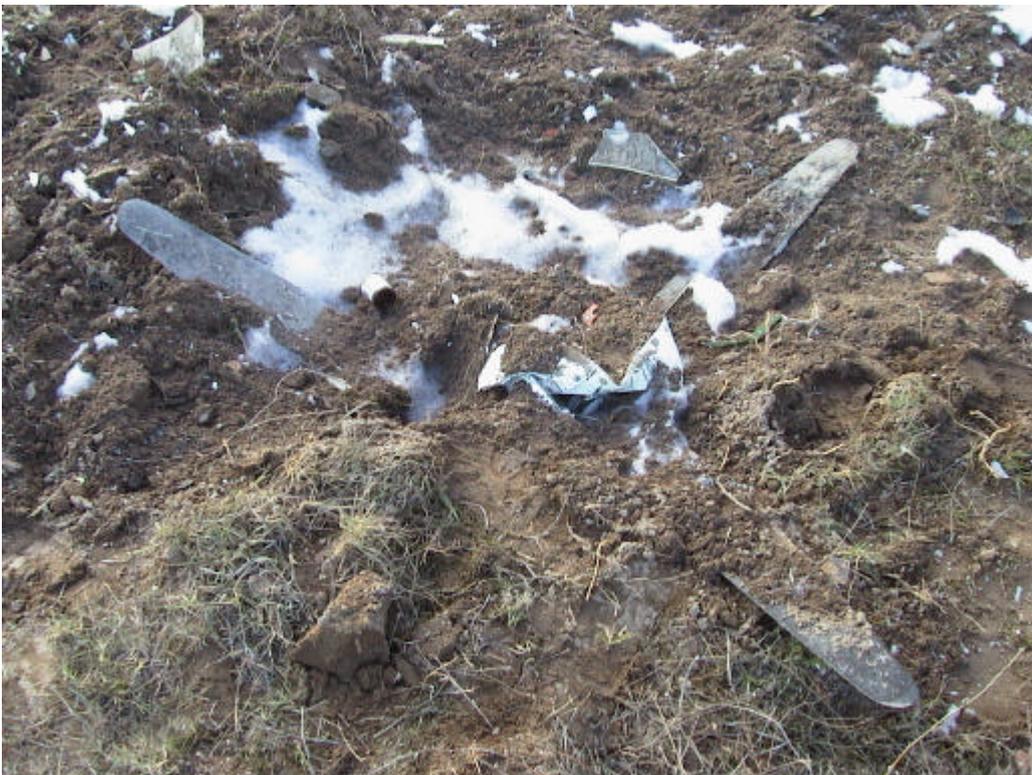
Las hélices se encontraron clavadas de plano en el terreno. (Ver foto 5). Ambas presentaban una flexión axial de las palas hacia atrás producida por el empuje de la tierra, pero en la hélice derecha se apreció también una pala revirada con deformaciones de torsión alrededor de su eje longitudinal. (Fotos 9 a 10)

Foto 5.- Impacto de la hélice izquierda

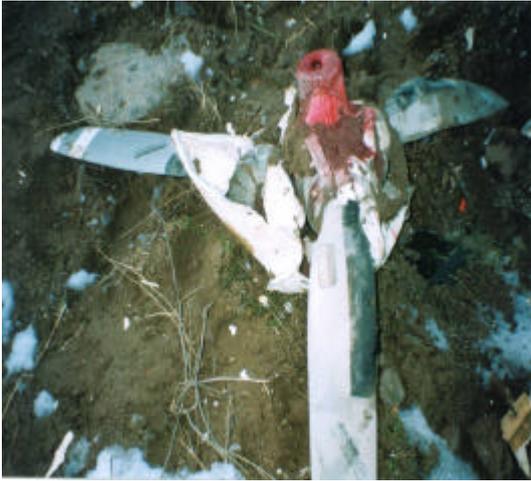
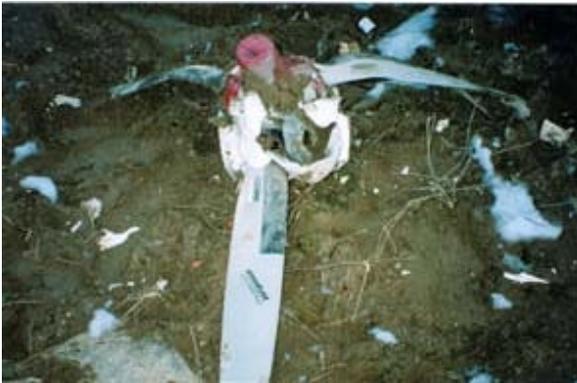
Foto 6.- Hélice izquierda

Foto 7.- Hélice izquierda

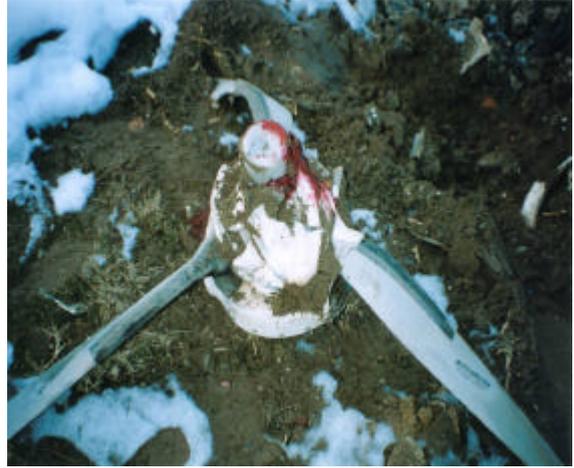
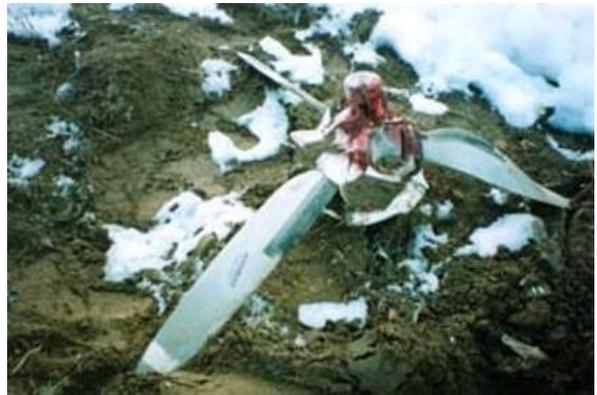
Como el impacto es casi vertical, las palas de las hélices, suponiendo que fueran girando, al penetrar en la tierra se paran instantáneamente, repartiéndose el impulso que frena su giro, en la envergadura de las tres palas. Cuando el eje penetra en el terreno las palas se flexan axialmente hacia atrás. No se puede esperar una deformación con componente angular o de torsión de las palas grande y evidente. Una ligera deformación, no obstante, parece apreciarse en una de las palas de la hélice derecha, que sería la que primero tocó el suelo. (Ver fotos 4, 9, 10 y 11)

Foto 9.- Hélice derecha

Foto 10.- Hélice derecha

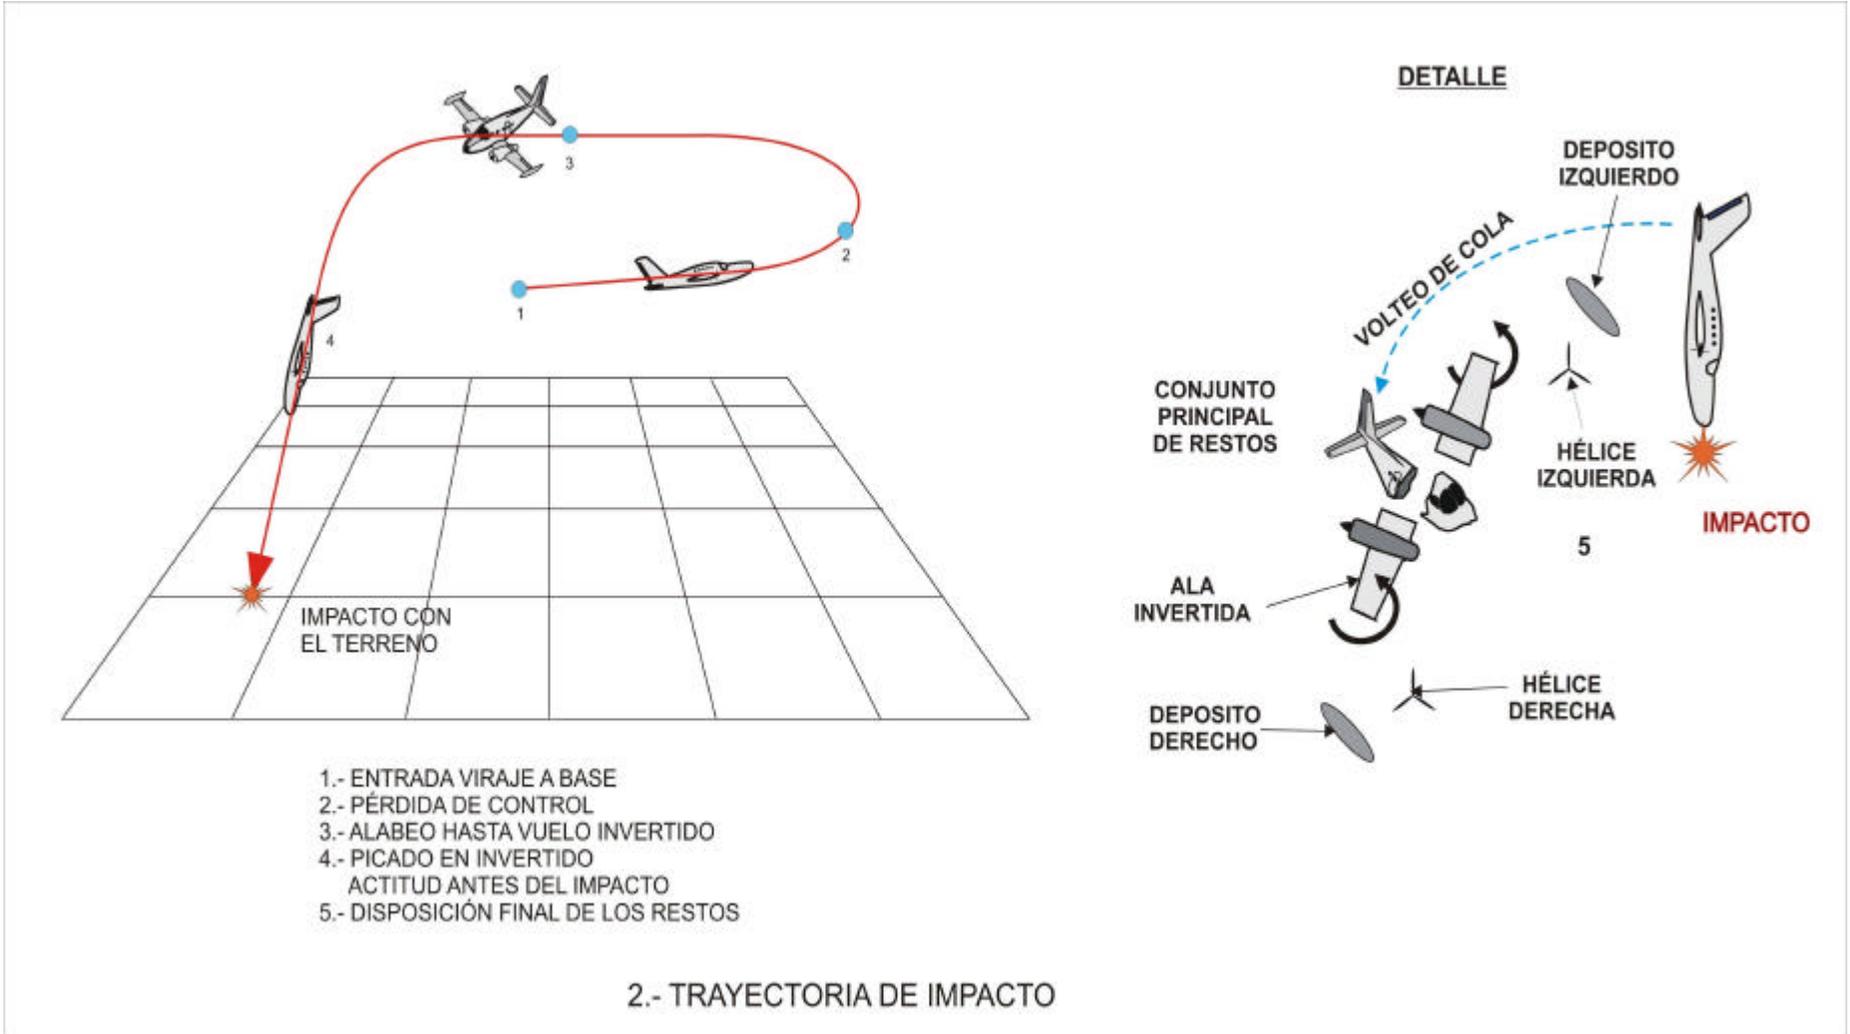
Trayectoria de impacto y situación final de los restos

En los últimos instantes el avión estaba en posición invertida con una actitud próxima a la vertical. Tocó el suelo, en primer lugar, con el morro y la cabina de vuelo y después con el plano derecho. (Ver croquis 2)

El rumbo en ese momento era 280°. La antena VHF, instalada en el techo encima de la cabina de vuelo, se desprendió sin arrastrar, y las dos hélices se clavaron de plano en el suelo instantáneamente, doblándose las palas hacia atrás. Incluso la hélice derecha, que tenía revoluciones, se paró repentinamente al penetrar perpendicularmente en el terreno.

Las alas en posición invertida se aplastaron contra el suelo mostrando el intradós, mientras que la cola hizo flexar, con su inercia, el fuselaje anterior. El empenaje se enderezó y quedó en una posición casi normal pero mirando en sentido contrario en la dirección que había sido su trayectoria última. La inercia hizo que los restos giraran alrededor del eje vertical todavía veinticinco grados más, a la izquierda, encarándose al rumbo 75°.
