Matrícula: <b>EC-CZV</b>		Año de fabricación: <b>1977</b>		Categoría/peso: <b>2.250 Kg. o menos</b>	
Marca y modelo de la aeronave: <b>PITTS S-2A</b>					
Número de motores / marca y modelo. <b>1 / LYCOMING AEIO-360-A1A</b>					
Fecha: <b>16-FEBRERO-2000</b>		Hora local: <b>12:00</b>		Provincia: <b>TOLEDO</b>	
Lugar del suceso: <b>AERÓDROMO DE CASARRUBIOS DEL MONTE</b>					
<b>Lesiones</b>	Muertos	Graves	Leves/Ilesos	Piloto al mando (licencia): <b>PILOTO PRIVADO DE AVIÓN</b>	
Tripulación			<b>1</b>	Edad / sexo: <b>52 / varón</b>	Total horas de vuelo: <b>4500 horas</b>
Pasajeros				Tipo de operación: <b>AVIACIÓN GENERAL – NO COMERCIAL - PLACER</b>	
Otros				Fase de operación: <b>ATERRIZAJE</b>	
Daños a la aeronave: <b>MENORES</b>				Tipo de suceso: <b>FALLO TREN DE ATERRIZAJE</b>

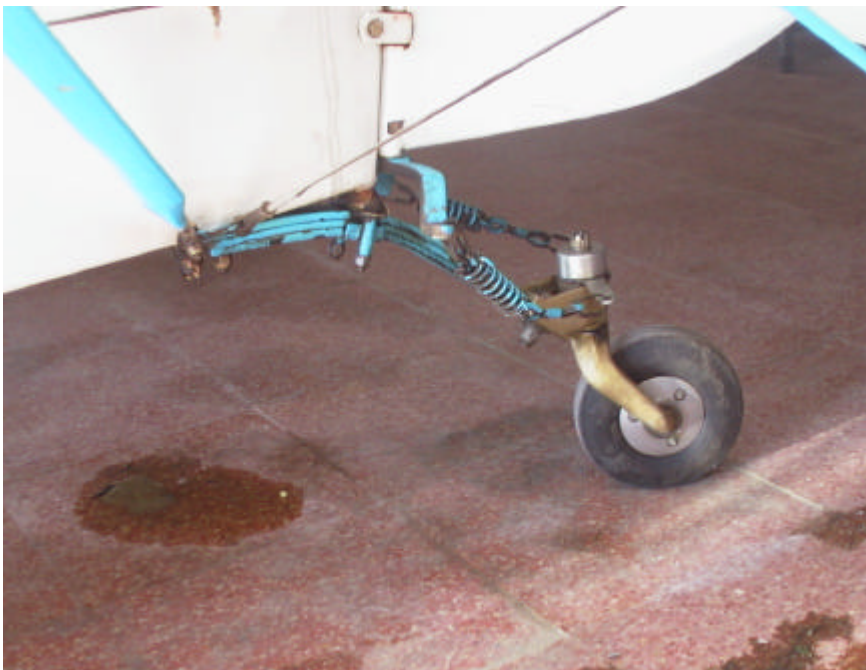
En el examen posterior de la aeronave se observó que la rueda de cola había desaparecido.

Dicha rueda está fijada a una ballesta a través de un único tornillo, como puede apreciarse en la fotografía, cuyo fallo fue el que provocó el desprendimiento de la rueda. No obstante, como no se recuperaron los restos del tornillo, no puede establecerse si el tornillo se desprendió por haberse roto o por haberse soltado la tuerca.
