Matrícula: <b>EC-FLH</b>		Año de fabricación: <b>1991</b>		Categoría/peso: <b>2.250 Kg. o menos</b>	
Marca y modelo de la aeronave: <b>AMERICAN GENERAL AG-5B TIGER</b>					
Número de motores / marca y modelo. <b>1 / LYCOMING O-360-A4K</b>					
Fecha: <b>1-MARZO-2000</b>		Hora local: <b>09:14</b>		Provincia: <b>BARCELONA</b>	
Lugar del suceso: <b>AEROPUERTO DE SABADELL</b>					
<b>Lesiones</b>	Muertos	Graves	Leves/Illesos	Piloto al mando (licencia): <b>ALUMNO-PILOTO</b>	
Tripulación			<b>1</b>	Edad / sexo: <b>28 / varón</b>	Total horas de vuelo: <b>28 horas</b>
Pasajeros				Tipo de operación: <b>AVIACIÓN GENERAL – INSTRUCCIÓN-SOLO</b>	
Otros				Fase de operación: <b>DESPEGUE – RECORRIDO DE DESPEGUE</b>	
Daños a la aeronave: <b>IMPORTANTES</b>				Tipo de suceso: <b>PÉRDIDA DE CONTROL EN TIERRA</b>

## Descripción del suceso

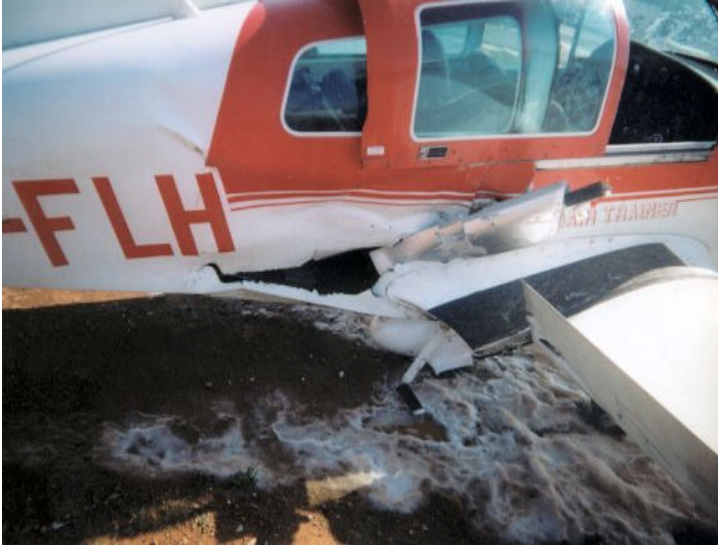
PA-23, matrícula EC-BXB, que estaba estacionada, lo que hizo que iniciase un giro sobre la punta de ese ala, durante el cual la parte derecha del fuselaje golpeó contra la punta del plano izquierdo de otra aeronave, una Money M20M, matrícula F-GJMG, que estaba estacionada. Instantes después la aeronave se detuvo (ver croquis).

A consecuencia del impacto, la aeronave sufrió daños en ambos planos, parte derecha del fuselaje y pata derecha. La aeronave matrícula EC-BXB sufrió daños importantes en el tercio posterior del

fuselaje y en la cola. La tercera aeronave implicada, matrícula F-GJMG, sólo sufrió daños en la punta del ala izquierda. El piloto resultó ileso.
