INFORME TÉCNICO A-005/2000

Accidente ocurrido
el 10 de marzo de 2000
a la aeronave Yakovlev
YAK 52, matrícula
LY-EST, en El Álamo
(Madrid)

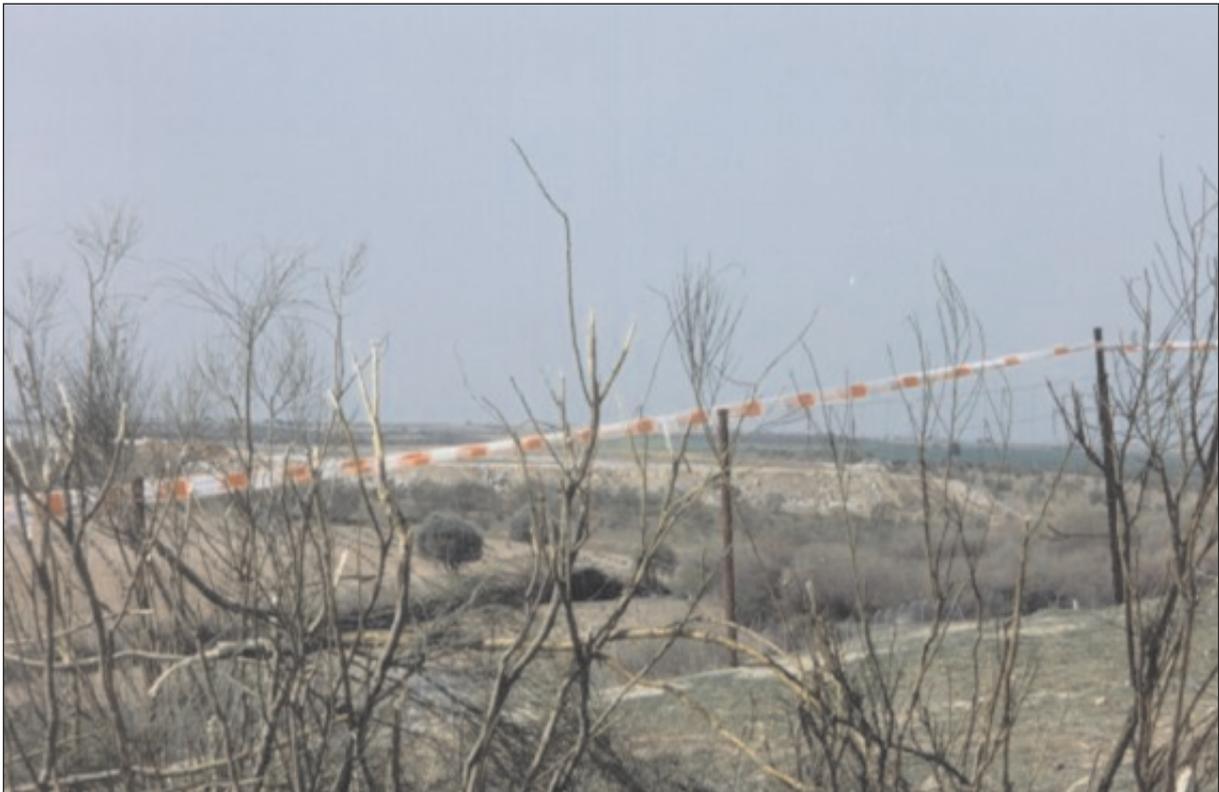
Al Este del aeródromo el terreno desciende abruptamente a partir del límite de la franja de la pista hacia una vaguada. Luego sube suavemente hacia el cerro de la Fría, donde se produjo el impacto, que tiene una elevación similar a la del aeródromo, y está en las inmediaciones de la localidad de El Álamo (Madrid), que se encuentra a un kilómetro más al Sureste (ver mapa de situación y foto 2).

Antes del impacto el avión rompió algunas puntas de unos arbustos de retamas que había en la zona. La inclinación de la trayectoria de descenso de la aeronave medida por la altura de las ramas tronchadas y la distancia a la primera huella del impacto era de unos 15° respecto al terreno y la pendiente del terreno era de unos 10°. La trayectoria del avión respecto de la horizontal era pues de unos 25° (ver foto 2).

Un pastor que presenció el accidente declaró que llevaba tiempo dando pasadas y que no vio hacer ninguna maniobra extraña cuando observó como iba directo contra el terreno (ver foto 2 y croquis 2).

Foto 2. *Cabecera de la pista, al otro lado de la vaguada, vista desde el punto de impacto. Alambrada y retamas próximas sobrevoladas*

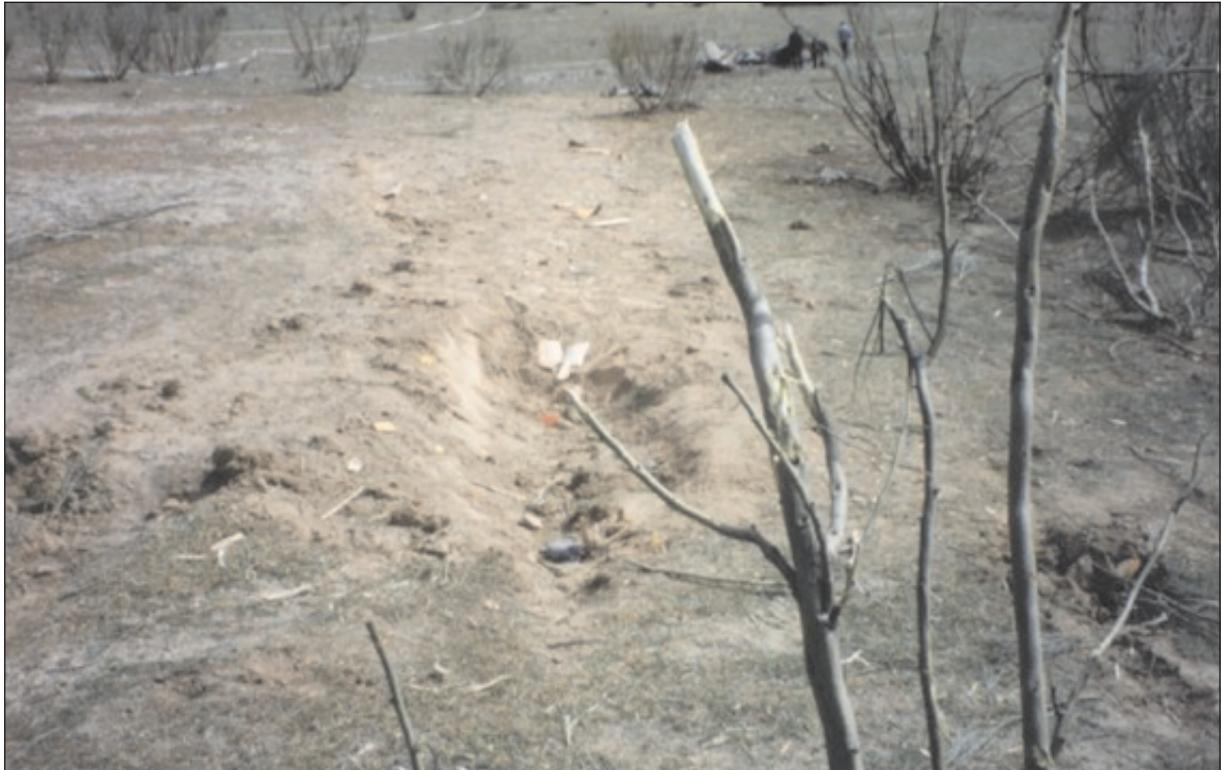
La aeronave quedó totalmente destruida, como consecuencia del impacto con el terreno y del subsiguiente incendio de los restos (ver fotos 3 y 4).

El primer impacto es duro, sobre un terreno con ligera pendiente hacia la derecha, dejando una huella de dos metros de longitud por uno de ancho y veinte centímetros de profundidad. Se distinguió la señal perpendicular del ala en toda su envergadura, a pesar de la inclinación del terreno a la derecha, y distintas marcas de las tres ruedas semiescamoteadas del tren de aterrizaje (ver foto 3).

Foto 3. *Primer impacto*

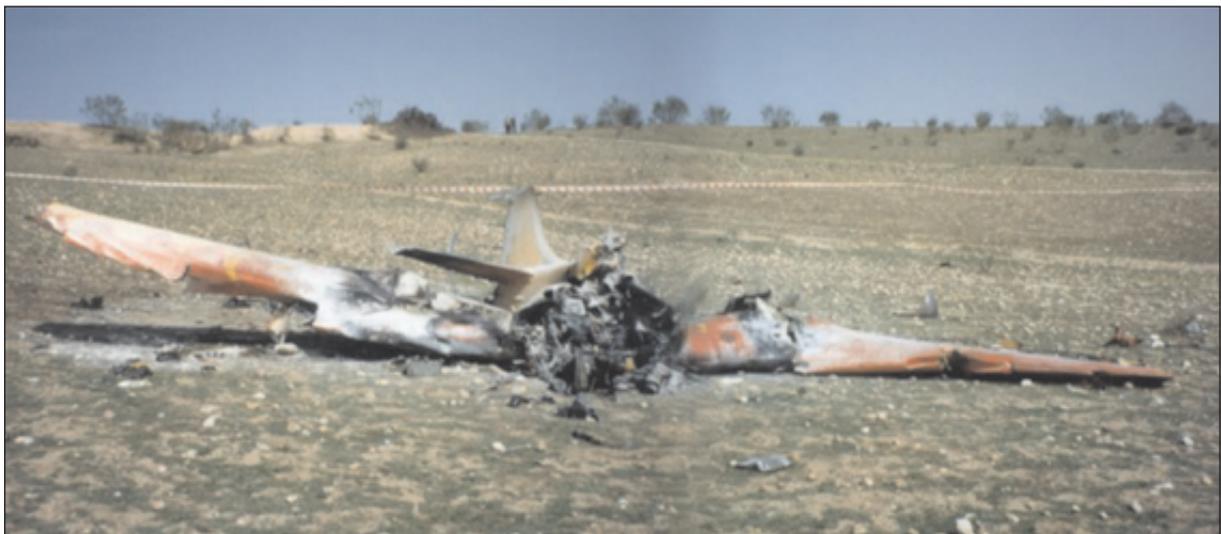
Foto 4. *Conjunto principal de los restos*

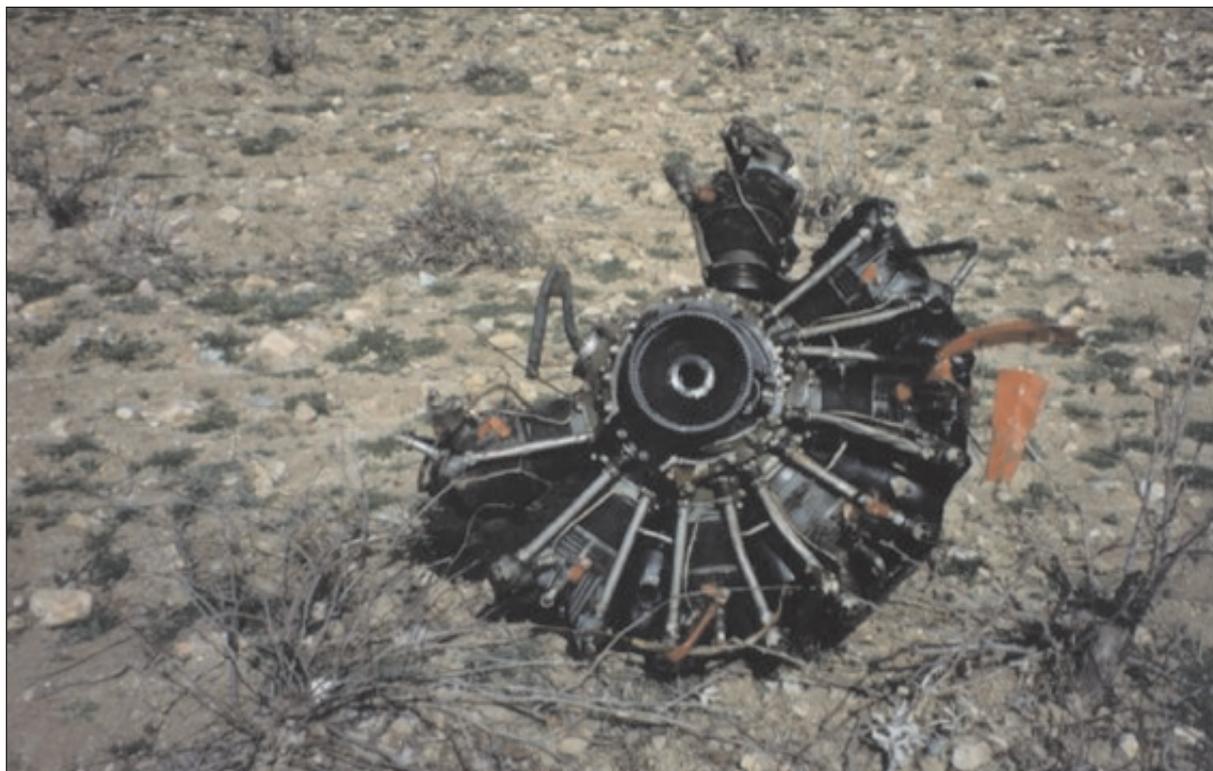
Los restos del motor radial presentaban sus dos cilindros inferiores desprendidos. El impacto inicial se hizo con actitud de morro bajo (ver fotos 5 y 6).

Foto 5. Restos del motor

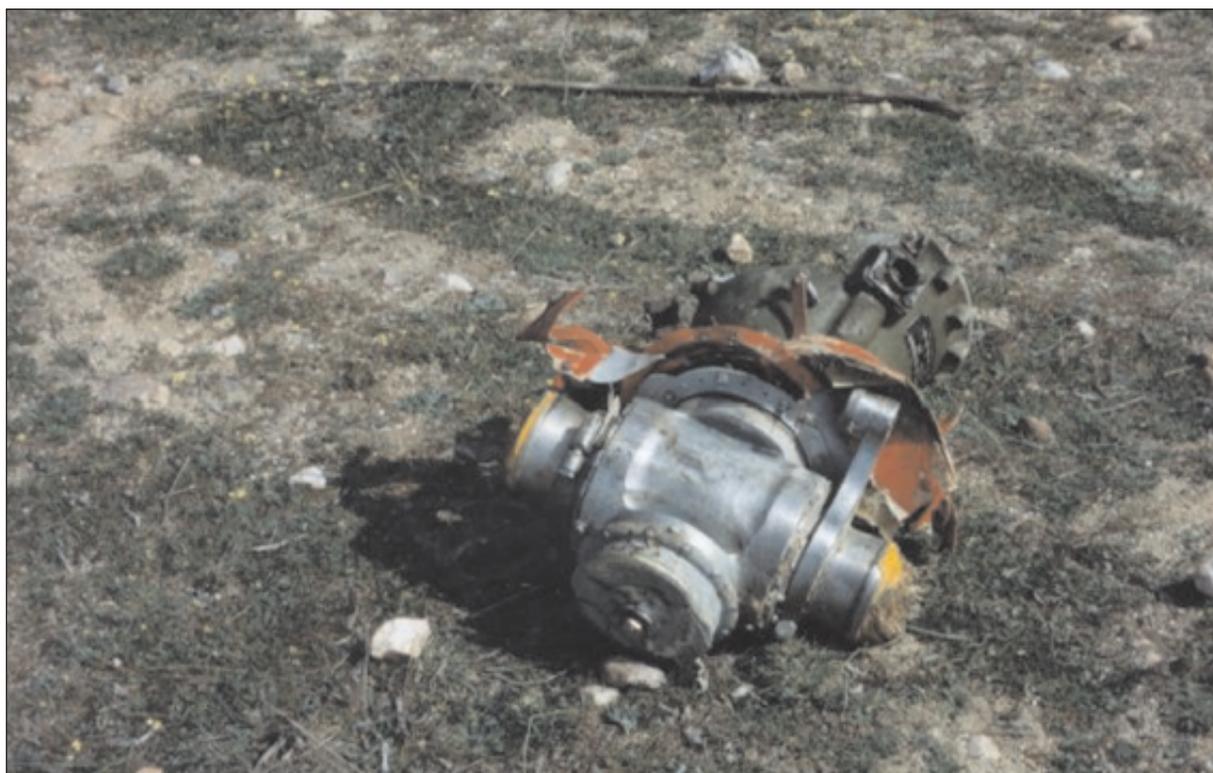
Las dos palas de la hélice de madera, rotas en sus encastres con el buje, indican potencia del motor en el impacto. Las huellas y marcas en los últimos piñones de la corona de

la reductora confirman giro y con energía en el último instante. Los restos de las palas se recogieron a veinticinco metros a la izquierda y por delante del primer impacto.

Foto 6. Eje de la hélice

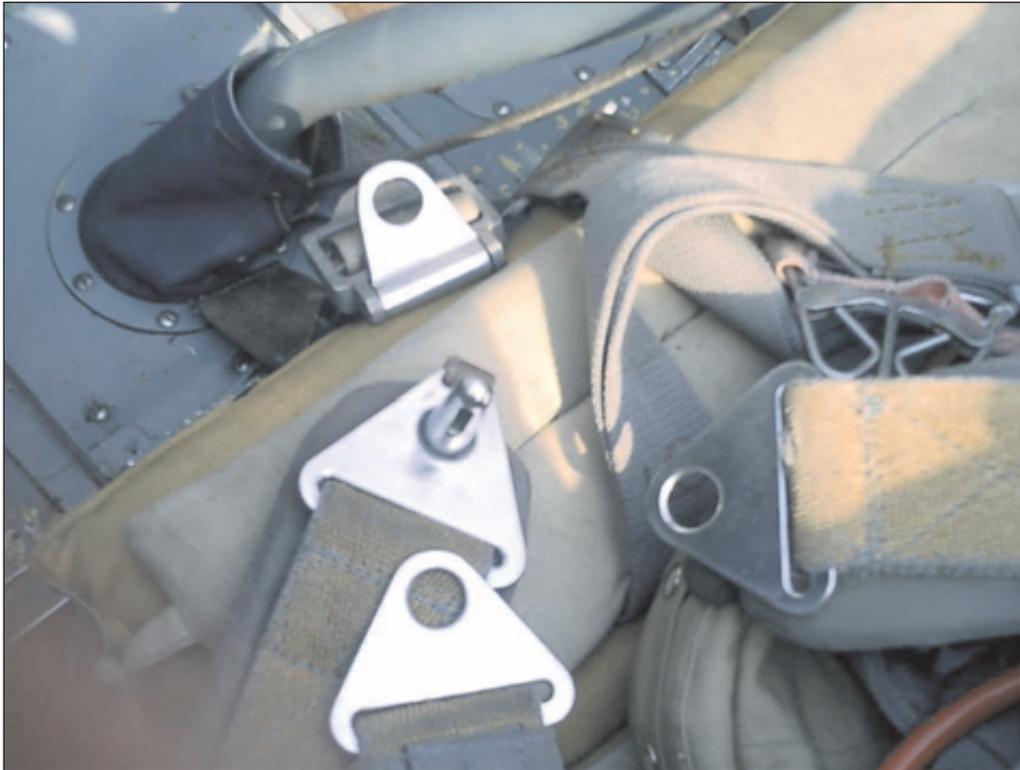
Los amarres a la estructura de los tirantes de piloto estaban intactos, mientras que el amarre de la cincha central de entrepierna estaba rota, deduciéndose que el piloto solo iba amarrado de tres puntos: Los dos de cintura y el central de entrepierna.

El atalaje del puesto de pasajero mostraba los anclajes a la estructura de los tirantes rotos y el de cincha de entrepierna, deformado, indicando que estaba sujeto a sus cinco puntos.

Foto 7. *Atalajes del tipo de los instalados en el avión accidentado*

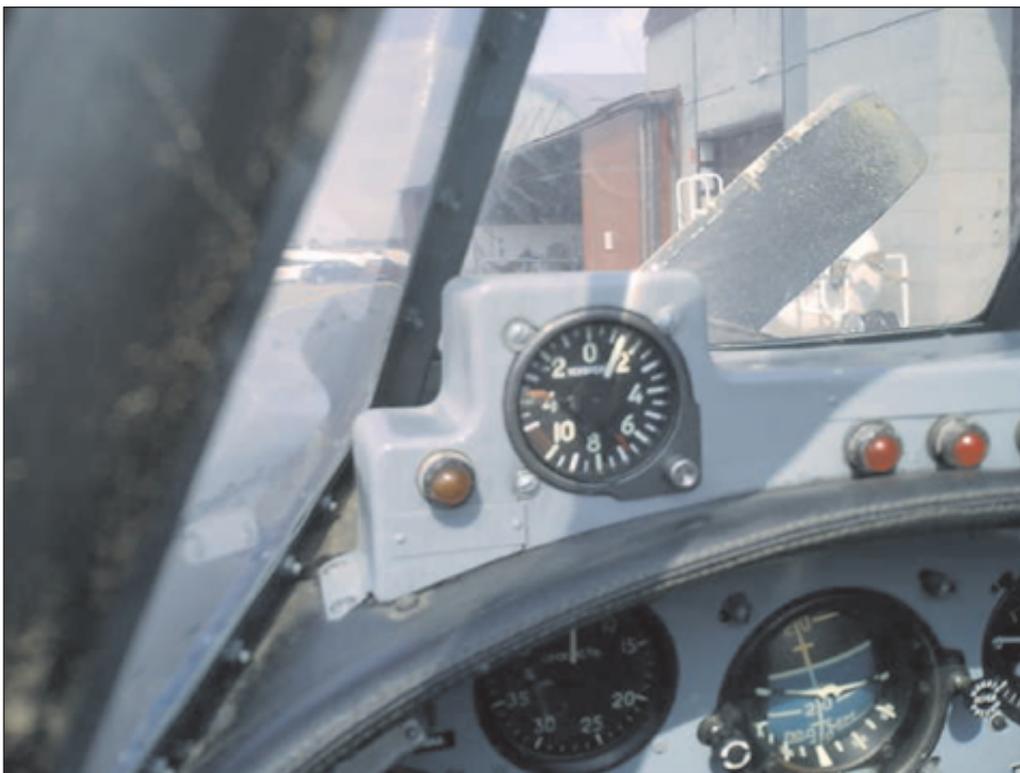
Se recogieron de los restos del accidente los indicadores de G que mostraban sus pínulas índices de máximas aceleraciones alcanzadas, en posición de +4 g y -4 g. Estos registros de aceleración no permiten conocer ni la duración de la sollicitación ni el momento en el que los máximos valores se alcanzaran (ver foto 8 como información del tipo de instrumento).

Los instrumentos indicadores de g's disponen de pínulas, testigos de las máximas aceleraciones, positiva y negativa, alcanzadas durante el vuelo. Los valores que exhibían eran de +4 g y -4 g.

Foto 8. *Indicador de G del tipo que portaba el avión accidentado*

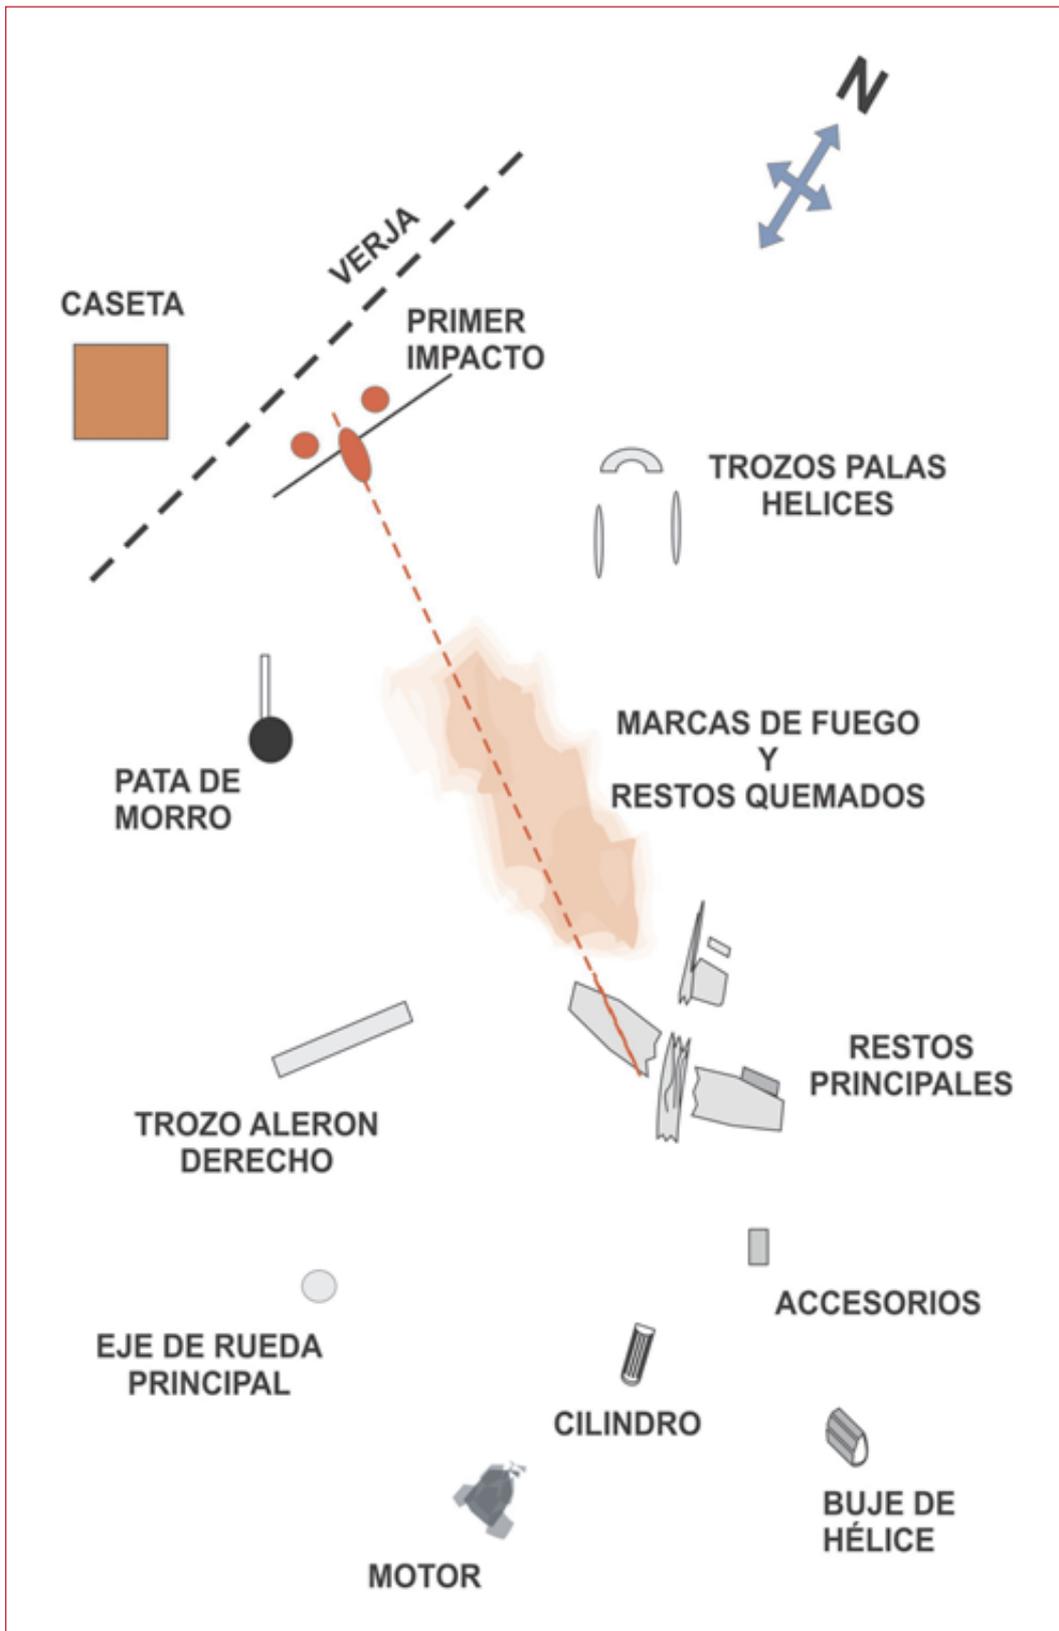
- Pata de morro en el centro a la derecha.
- Trozo de alerón derecho, a la derecha.
- Trozos de las palas de la hélice, a la izquierda, a unos 25 m.
- Conjunto principal de los restos con una estela final de marcas de fuego y restos quemados de unos cuatro metros. Reposan finalmente estos restos a 125 m del primer impacto con una orientación Sur.
- Eje de rueda principal, a la derecha por delante del avión
- Accesorios y buje de la hélice a la izquierda por delante del avión
- Motor y cilindro del motor por delante del avión. Paron finalmente unos cien metros por delante de los restos principales.

El cuerpo del piloto se arrastró junto con los restos del avión los últimos cincuenta metros y quedó finalmente fuera del avión, debajo del ala derecha (ver fotos 1 a 6 y croquis 1).

Croquis 1. Situación final de los restos

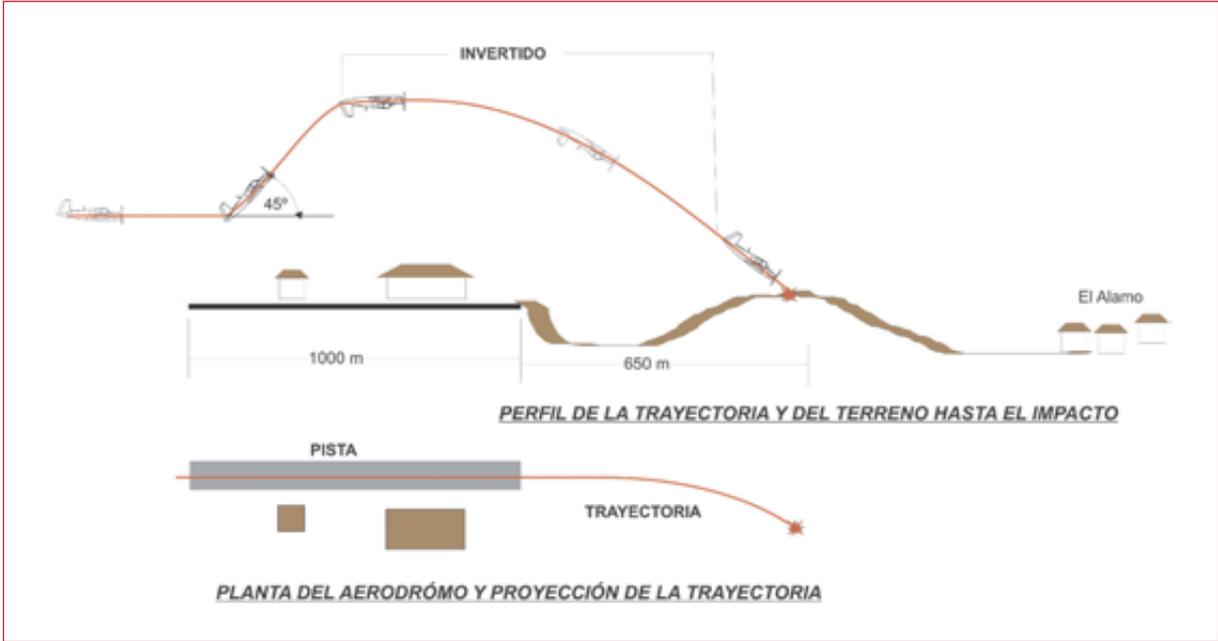
Croquis 2

El testimonio de un piloto en vuelo y de varios testigos en el aeropuerto y en los alrededores del punto de impacto indican que la aeronave dio una pasada a baja altura por la cabecera de la pista 08 para iniciar inmediatamente un ascenso con ángulo elevado, de unos 45°, hasta alcanzar unos 300 m de altura, (1.000 ft) sobre el campo, momento en el que pasó a vuelo horizontal. Ejecutó un medio tonel, de forma que quedó en invertido, posición que mantuvo unos 25 ó 30 segundos, durante los cuales fue perdiendo altura, siguiendo una trayectoria alineada con el eje de la pista. Posteriormente, con altura de muy pocos metros, completó el tonel para volver a la posición normal de vuelo. Inmediatamente después impactó contra el terreno en un punto situado a unos 650 m al Este de la cabecera de la pista 26. La aeronave recorrió aún, unos 125 m por una suave pendiente del monte y se incendió antes de parar.

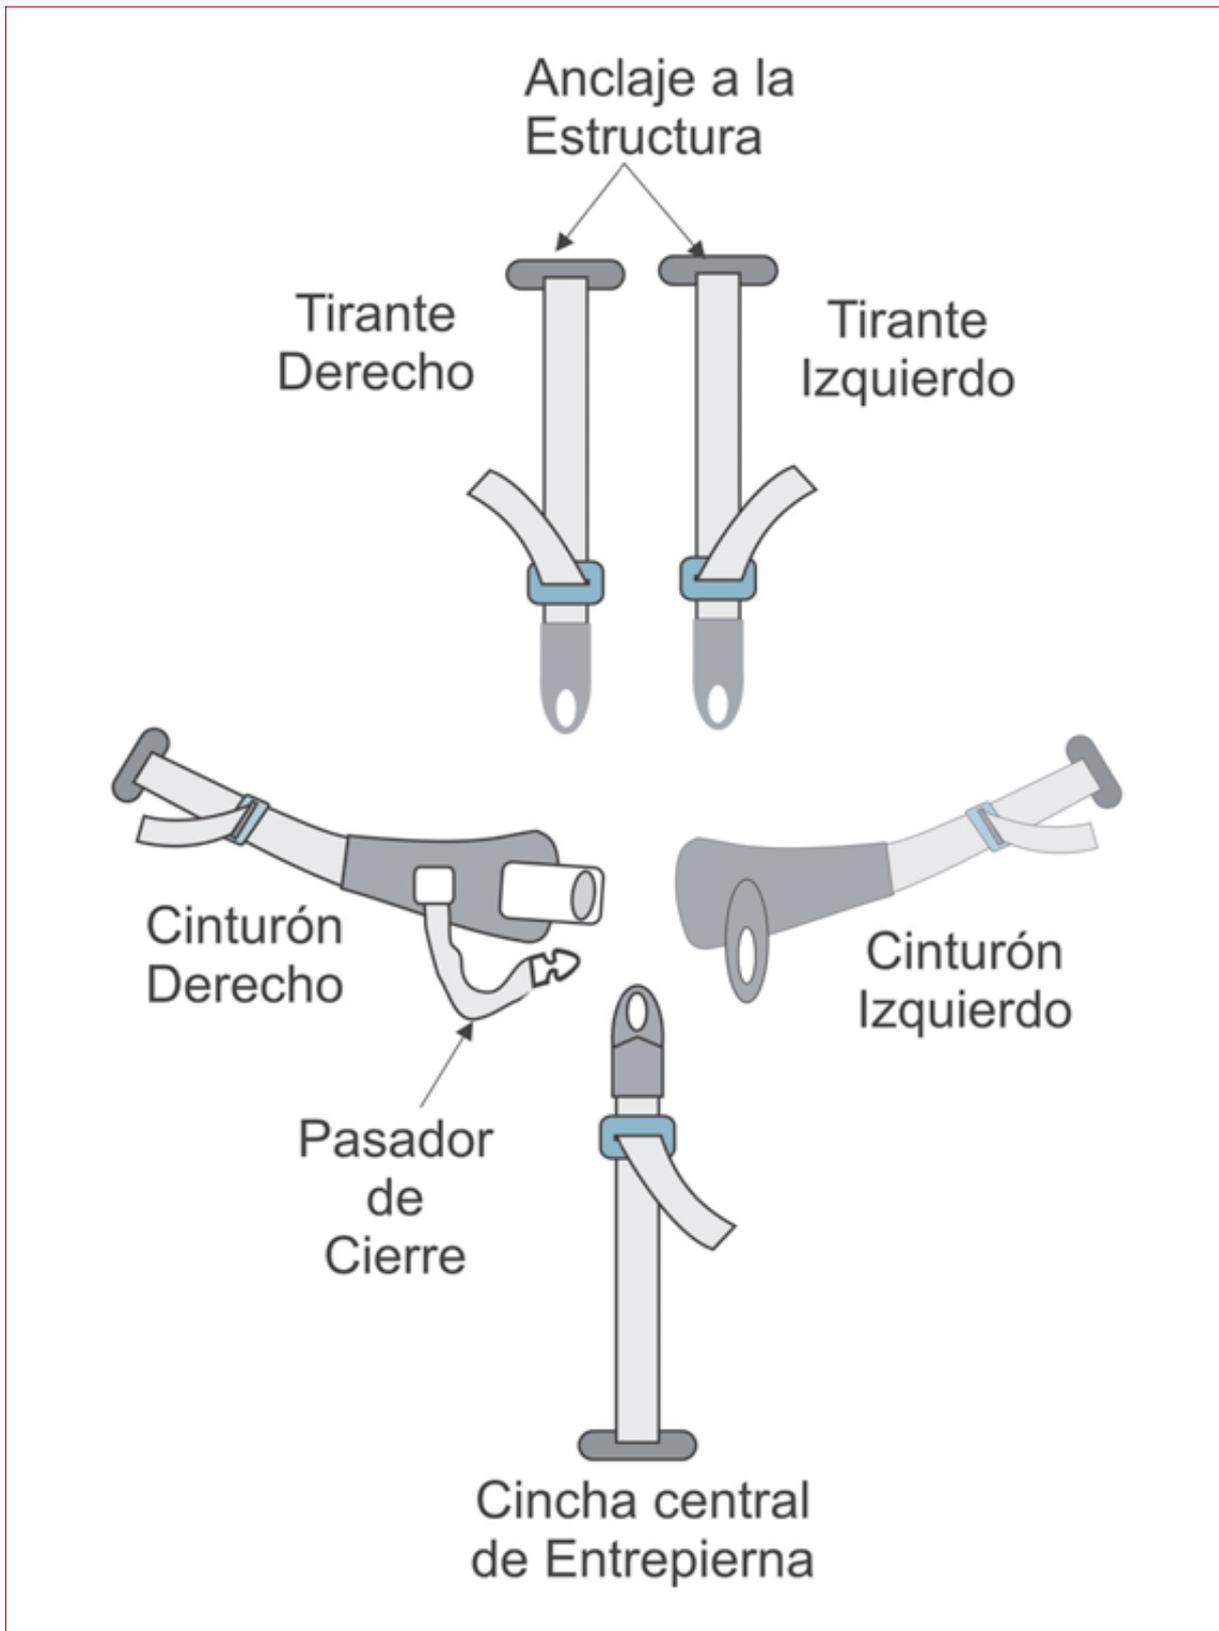
Croquis 3. *Atalajes*
