CIAIAC

INFORME TÉCNICO A-015/2000

Accidente ocurrido
el día 8 de junio de
2000, a la aeronave
PIPER PA 36-375,
matrícula EC-EYO,
en las cercanías
de Villafranco del
Guadalquivir (Sevilla)

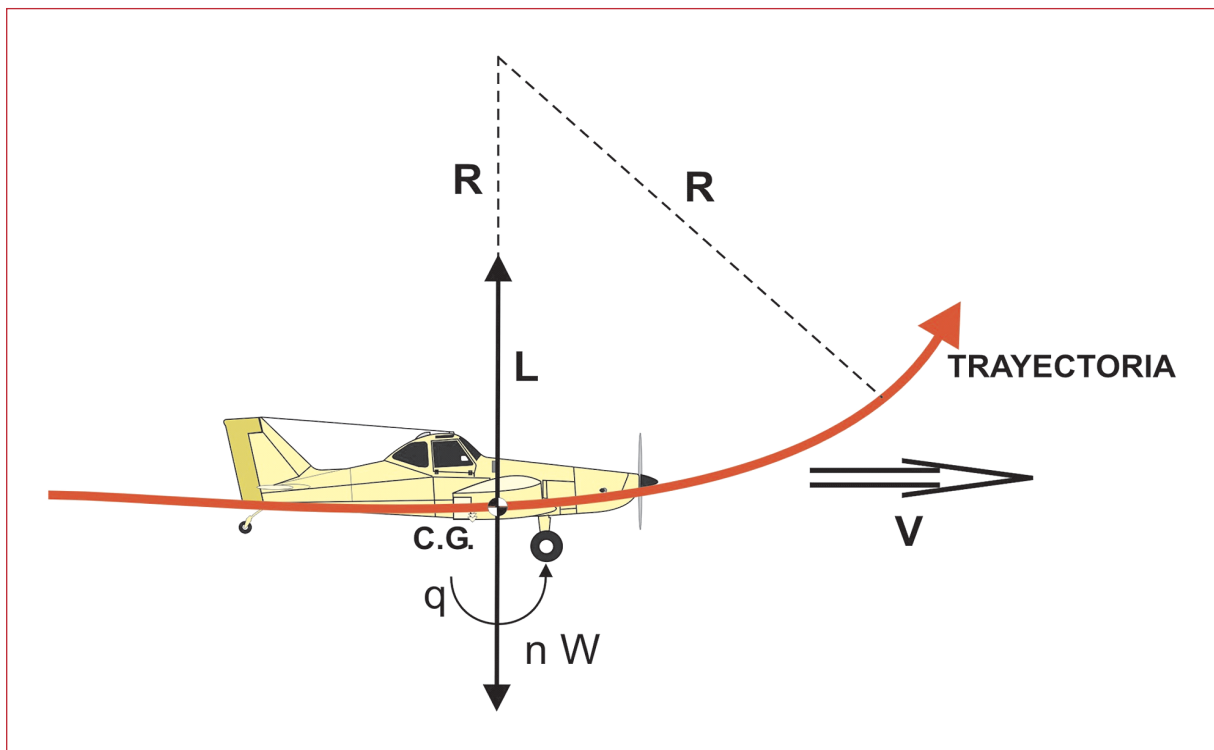
Figura B1. Maniobra de «tirón»

Por tanto, como una primera aproximación, la trayectoria puede suponerse que es horizontal en su parte primera, un arco de círculo del radio indicado en (B-1) y continua recta en la dirección de la tangente al círculo, cuando ésta alcanza la mejor velocidad ascensional correspondiente al peso de la aeronave y que podría determinarse con los datos del manual de vuelo (en las páginas 5-14, fig. 5-11 de la edición del 7 de febrero de 1978, se incluyen las correspondientes con flaps dentro y potencia máxima).

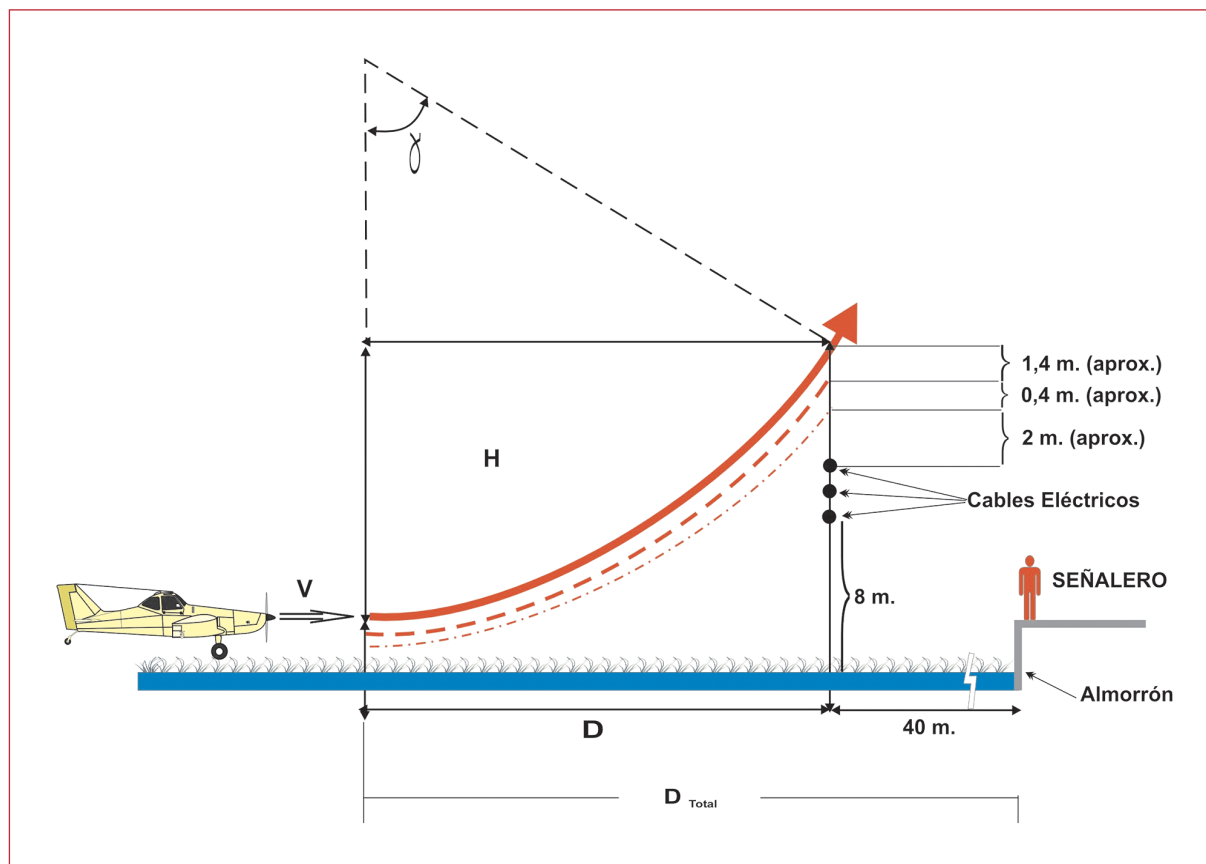
Figura B2. Trayectoria para sobrepasar el tendido eléctrico

Es decir, la distancia mínima a la que el piloto debía tomar la decisión de pasar por encima del tendido eléctrico, con las hipótesis y limitaciones indicadas, era entre 92,26 m y 120,77 m, según la velocidad y el factor de carga que se aplicase.

— Por datos obtenidos en la zona, la altura del cable más alto del tendido eléctrico es del orden de los 12 m y el más bajo a 10 m. Esta altura se reduce a 8 m en la posición de la pasada del accidente por la comba de los cables, según información del informe judicial (supongamos 10 m para seguridad).

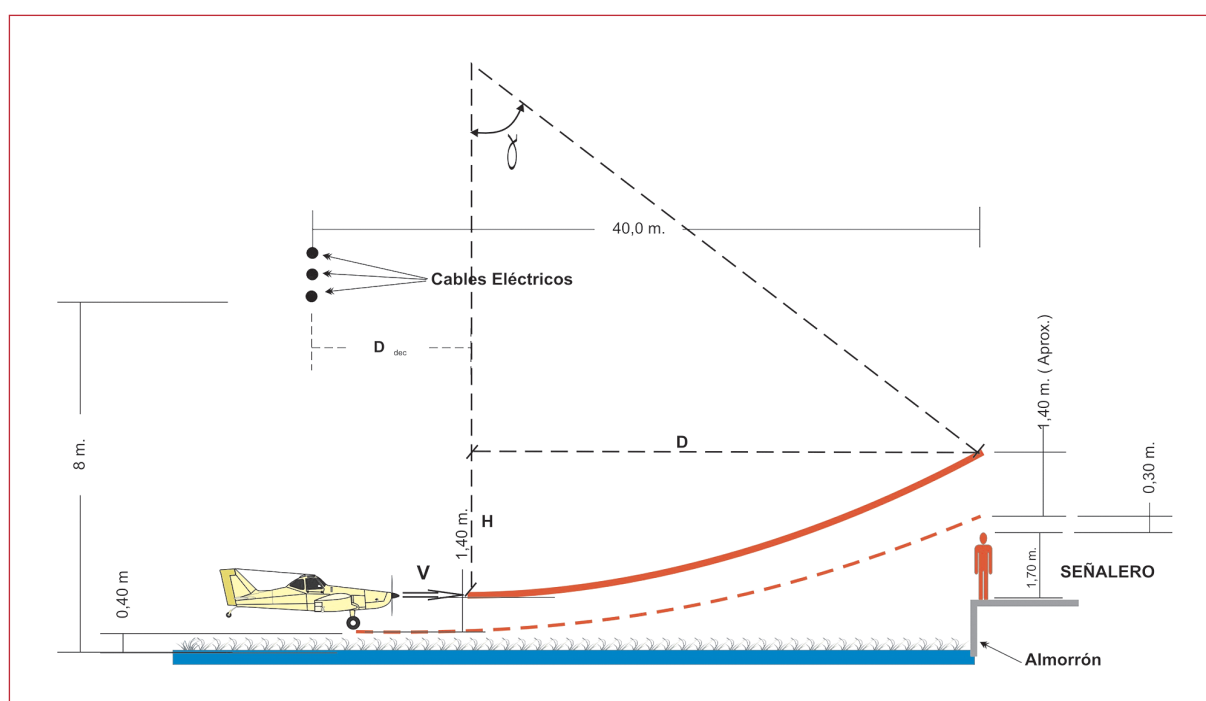
Figura B3. Trayectoria para sobrepasar al señalero

En este caso, el parámetro más representativo, como base para la estimación, es el tiempo. Según la tabla, los tiempos máximos de reacción del piloto varían entre 0,005 y 0,26 seg contados desde que se ha pasado por debajo del tendido eléctrico. Este tiempo de reacción es claramente insuficiente, sólo el intervalo de asegurar una situación es ya superior a 0,25 seg, e implica prácticamente que la posibilidad de supervivencia de la señalero sin agacharse era sólo que su cabeza no estuviese en la trayectoria de algunas de las partes más bajas del avión (ruedas y frenos). Como se conoce, no fue éste el caso y chocó contra el paquete de frenos izquierdo, produciéndose el accidente.

1. La altura del señalero se supone 1,70 m según el informe judicial y se toma un margen de seguridad de 0,3 m.
2. La altura del almorrón sobre el cultivo es de 0,70 m como se indica en el informe judicial.
3. La altura de las ruedas sobre el cultivo es de 0,40 m y 1,4 la del centro de gravedad sobre las ruedas.
4. Se continúan considerando las mismas velocidades y factores de carga, por lo que los radios de los arcos de círculo serán los mismos.

Por consideraciones geométricas en la figura, teniendo en cuenta las hipótesis, la altura a ganar sería:
