INFORME TÉCNICO A-016/2000

Accidente ocurrido el 16 de junio
de 2000 a la aeronave ROBIN
R-1180-TD, matrícula EC-GJH, en
La Rinconada de Canal Roya,
término municipal de Canfranc
(Huesca)

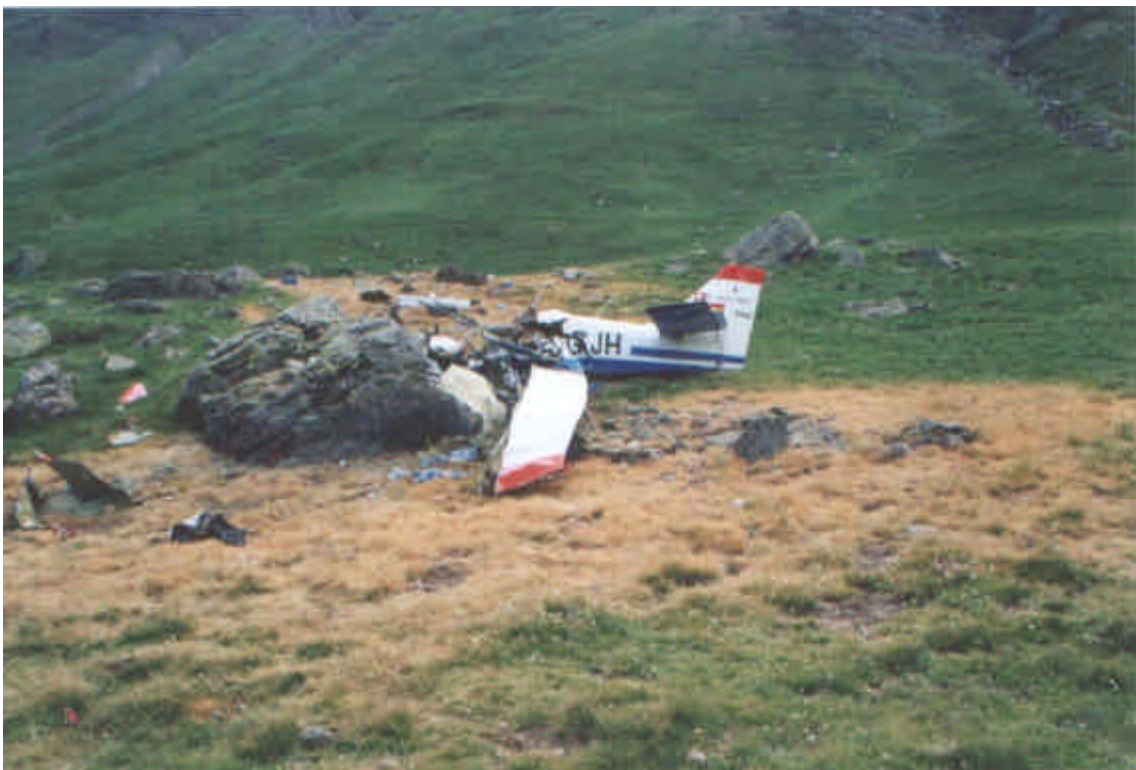
Vista lateral izquierda

La aeronave impactó directamente con una roca de gran tamaño quedando completamente destruida. Gran parte del fuselaje así como las alas, semidesprendidas del mismo, permanecieron cercanos a la roca indicada. Hubo algunas partes destacables que saltaron a distancia de la roca (por ejemplo restos del motor y de un flap se encontraron a 30/40 metros) y el resto se encontraba esparcido sobre el terreno circundante. (Ver Anexo A)

Situación de los restos de la aeronave
