INFORME TÉCNICO A-018/2000

Accidente ocurrido el
18 de junio de 2000, al
helicóptero BELL, B-205-
A1, matrícula EC-GDN,
operado por la compañía
FAASA, en el Camino del
Reloj, término municipal
de Benahavís (Málaga)

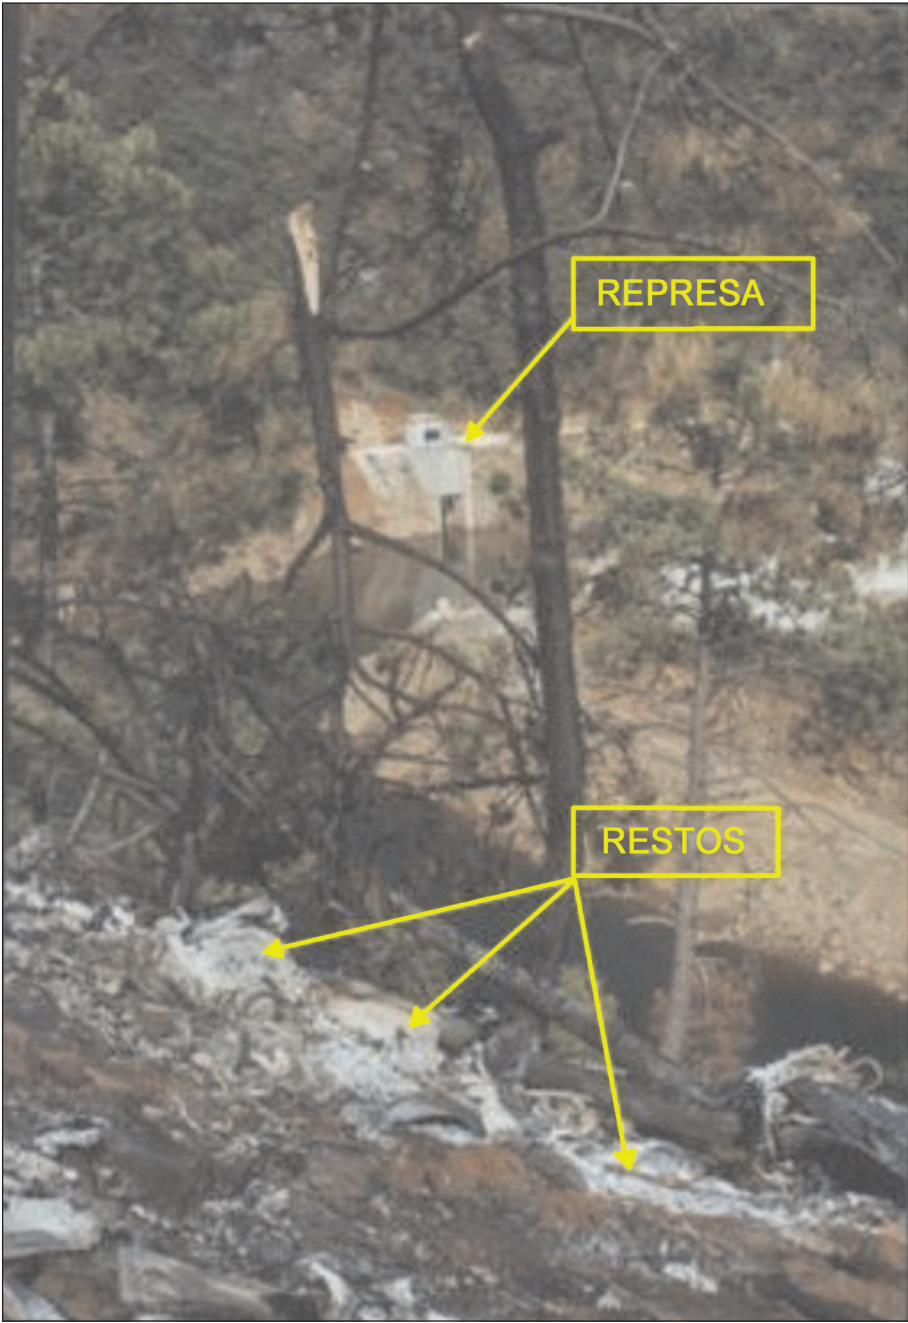
La zona del accidente (véase Apéndice A, Figura A-1) es una vaguada entre montañas que está atravesada por dos líneas eléctricas de alta tensión. El lugar del accidente es rocoso y está cercano a una represa construida sobre el río (véase Apéndice B, Figura B-1).

En la inspección se observó que las palas del rotor principal, además de parcialmente quemadas, se habían destruido por el impacto contra los árboles de las proximidades, algunos de los cuales había seccionado. En la Figura B-1, referida anteriormente para mostrar la proximidad de los restos a la represa en el río, se pueden ver algunos de estos árboles así como parte de una de las palas en la esquina inferior derecha.

Figura B-1. *Situación de los restos del helicóptero respecto de la represa*

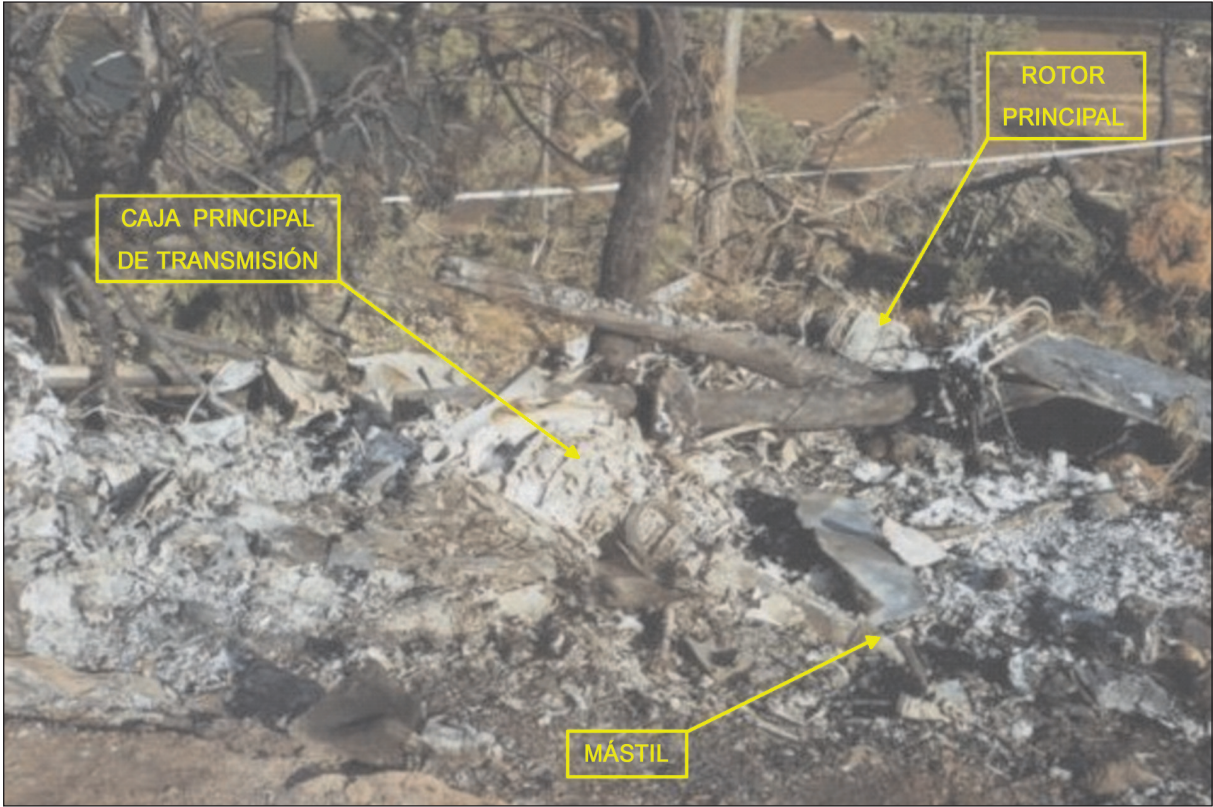
En la inspección visual de la zona del accidente, se analizaron los restos del helicóptero y la zona circundante. El helicóptero había resultado totalmente destruido y, en su mayor parte, quemado en el incendio y sus piezas y elementos diseminados por la explosión que se produjo tras el accidente en un radio aproximado de 25 m, pudiendo encontrarse algunas de menor peso y tamaño hasta una distancia de 50 m (véase Apéndice B, Figura B-2).

También se comprobó durante la inspección, que la caja principal de transmisión resultó muy dañada por el fuego (véase Apéndice B, Figura B-2) y que el mástil, unión de dicha caja a la cabeza del rotor principal, tenía su eje en dirección paralela a las palas principales y resultaba, por tanto, perpendicular al eje de giro de éstas. En dicha caja se encontraron indicios de un probable choque contra un cable, enmascarados por el incendio. En la Figura B-2 se identifican la caja de transmisión principal, el mástil y los restos del rotor principal, en los que una de las palas indica su dirección.

Por otra parte, se encontró que la cabeza del rotor principal, aunque dañada, estaba completa con las dos palas unidas a ella por la raíz.

Figura B-2. Rotor principal y elementos de transmisión
