Matrícula: EC-GFR		Año de fabricación: 1995		Categoría/peso: De 2.251 Kg. a 5.700 Kg.	
Marca y modelo de la aeronave: WSK PZL MIELEC PZL M-18A					
Número de motores / marca y modelo. 1 / PZL KALISZ ASZ-62IR-M18					
Fecha: 02 JUL 2000		Hora local: 08:30		Provincia: GUADALAJARA	
Lugar del suceso: PISTA FORESTAL EN EL TÉRMINO MUNICIPAL DE HIENDELAENCINA					
Lesiones	Muertos	Graves	Leves/ilesos	Piloto al mando (licencia): PILOTO COMERCIAL	
Tripulación			1	Edad: 50	Total horas de vuelo: 6400 horas
Pasajeros				Tipo de operación: AV. GENERAL - COMERCIAL - LUCHA CONTRA INCENDIOS	
Otros				Fase de operación: ATERRIZAJE - RECORRIDO DE ATERRIZAJE	
Daños a la aeronave: IMPORTANTES			Tipo de suceso: PÉRDIDA DE CONTROL EN TIERRA

Descripción del suceso

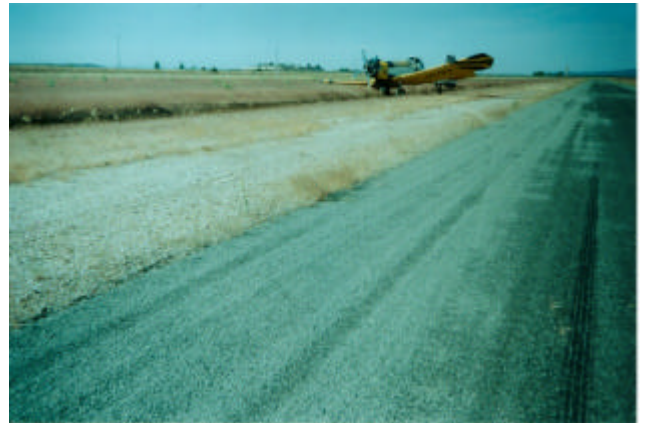
La aeronave, dedicada a la lucha contra incendios, operaba desde una pista forestal situada en el término municipal de Hiendelaencina, provincia de Guadalajara. En el aterrizaje, cuando ya se encontraba rodando por la pista, la aeronave se desplazó hacia la izquierda, saliéndose de la pista. Recorrió unos pocos metros fuera de la pista, hasta que se detuvo en una cuneta paralela a la pista, que se utiliza para el drenaje del agua de lluvia.

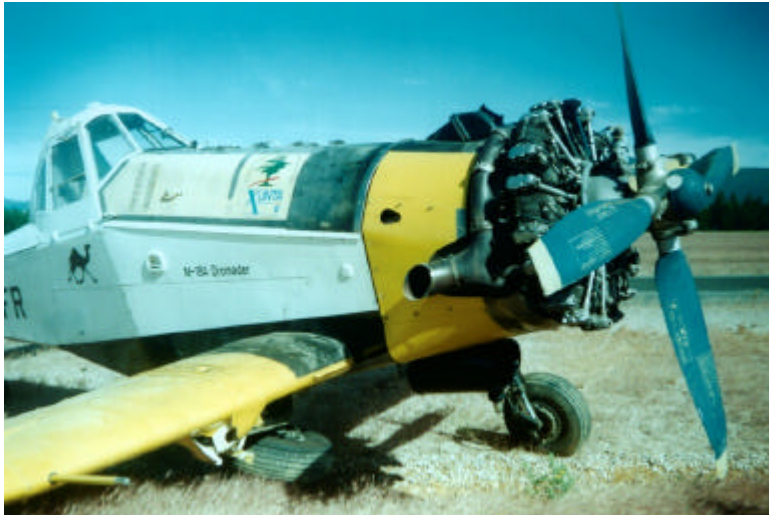
La pista tiene una longitud de 980 metros, una anchura de 10 metros y está en buenas condiciones. A ambos lados de la misma hay unas cunetas para el drenaje del agua de lluvia.
