Matrícula: EC-FSN		Año de fabricación: 1993		Categoría/peso: Menos de 2.250 Kg.	
Marca y modelo de la aeronave: SOCATA TOBAGO TB-10					
Número de motores / marca y modelo. 1 / LYCOMING O-360-A1AD					
Fecha: 12 JUL 2000		Hora local: 20:15		Provincia: SALAMANCA	
Lugar del suceso: AEROPUERTO DE SALAMANCA (MATACAN)					
Lesiones	Muertos	Graves	Leves/ilesos	Piloto al mando (licencia): ALUMNO PILOTO	
Tripulación			1	Edad: 18	Total horas de vuelo: 19 HORAS
Pasajeros				Tipo de operación: AVIACIÓN GENERAL - INSTRUCCIÓN - SOLO	
Otros				Fase de operación: ATERRIAJE - TOMA DE CONTACTO	
Daños a la aeronave: IMPORTANTES			Tipo de suceso: APLASTAMIENTO PATA DE MORRO

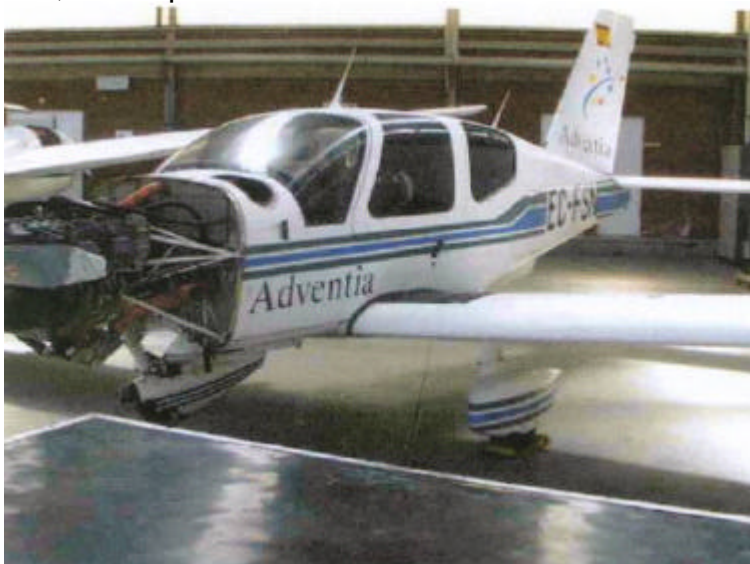
La aeronave sufrió el aplastamiento de la pata de morro, daños en los revestimientos inferiores, en las bancadas del tren de morro y motor, así como en la hélice y motor.
