INFORME TÉCNICO A-025/2000

Accidente ocurrido el
día 27 de julio de 2000
a la aeronave PIPER
PA 38-112, matrícula
EC-DGV, en el término
municipal de Cepeda
de la Mora (Ávila)

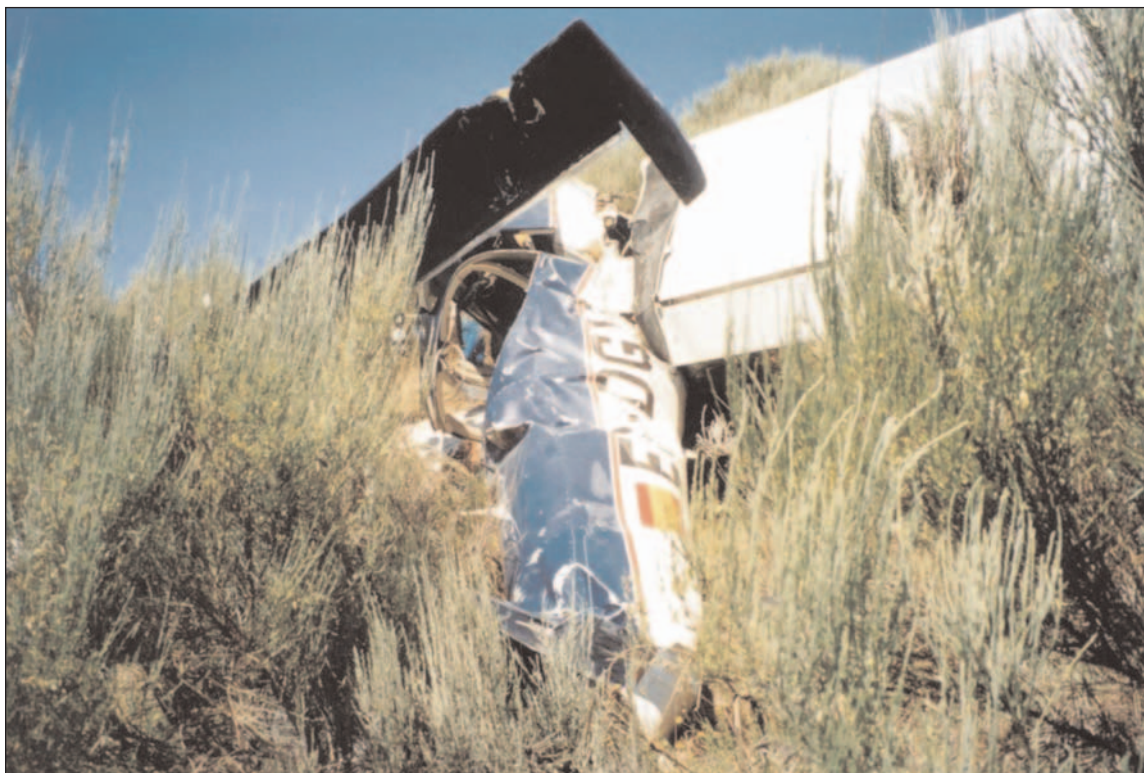
El fuselaje estaba girado sobre su eje unos 45 grados hacia la izquierda, quedando con la parte derecha hacia arriba. El ala izquierda tenía el extradós sobre el suelo con el borde marginal dañado, mientras el ala derecha había girado hacia atrás unos 30 grados y se había levantado el borde de ataque de forma que quedó casi vertical.

Foto 1. *Restos principales de la aeronave*

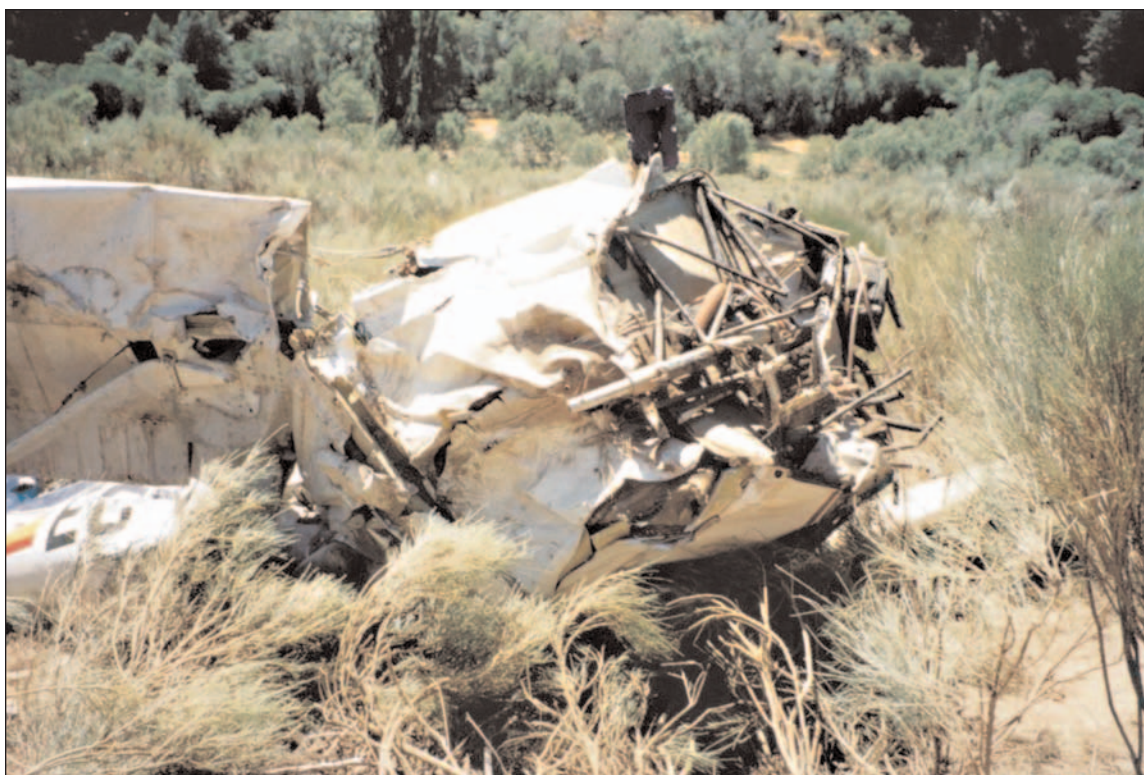
El motor también se desprendió del fuselaje quedando cerca del extremo del ala izquierda.

Foto 2. *Vista del encastre del plano derecho y la bancada del motor*

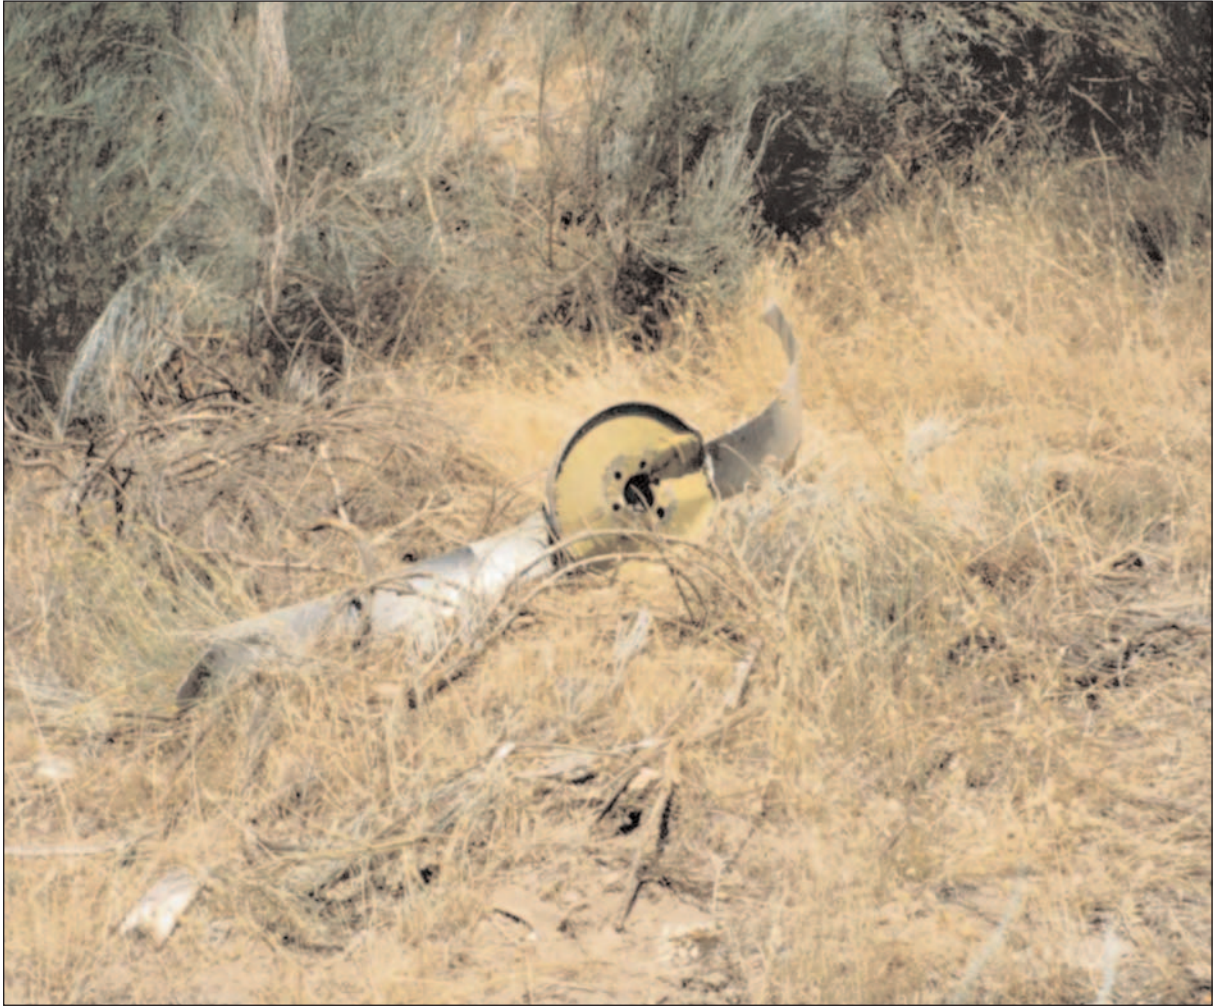
La hélice se separó del buje del motor completa y con las palas dobladas hacia delante, encontrándose a unos 10 m del impacto.

Foto 3. *Posición y estado que presentaba la hélice*
