INFORME TÉCNICO A-028/2000

Accidente ocurrido
el 31 de julio de 2000
a la aeronave Nimbus
4DT, matrícula G-929,
en Campillo de la Jara
(Toledo)

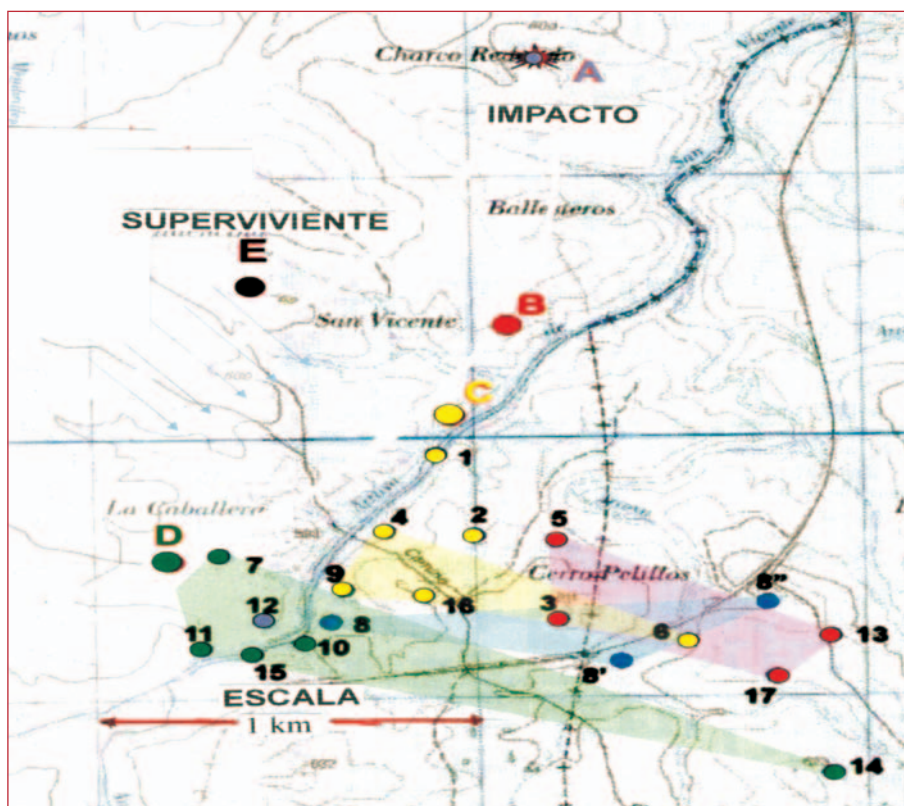
Figura 1.12.1. Esquema de dispersión de los restos

El paracaídas del piloto superviviente se recogió en la zona señalada como E en el mapa, al NW de la alineación A, B, C y D.

La dispersión de los restos en un área de 1.800 m de diámetro confirma la declaración del piloto de que la rotura del ala se produjo en vuelo a bastante altura. Las distintas secciones y fragmentos sueltos de la aeronave separados por las roturas siguieron trayectorias hasta el suelo condicionadas por su tamaño, densidad, instante de la separación y acción del viento. Los de mayor densidad seguirían trayectorias balísticas determinadas por su inercia y la aceleración de la gravedad. Trozos grandes de densidad intermedia descenderían influenciados también por su resistencia aerodinámica. Los de menor densidad y tamaño pudieron incluso remontar su altura inicialmente arrastrados por la corriente térmica en la que volaba el avión y después ser arrastrados por el viento reinante durante unos tiempos del orden de varios minutos; estos últimos restos componen la nube de pequeños fragmentos señalados en Apéndice B, Figura 1, desplazados distancias variables en sentido SE.

El primer fragmento grande separado, extremo del ala derecha, pudo caer en un lugar próximo a donde se produjo la rotura (zona D).

El conjunto principal de los restos, fuselaje y dos secciones del plano izquierdo interno se encontraron en la zona A, a 1.800 m de la primera zona D. Estando junto a los otros restos el trozo separado del plano interno izquierdo, se puede pensar que esa rotura se produjo en el impacto con el terreno.

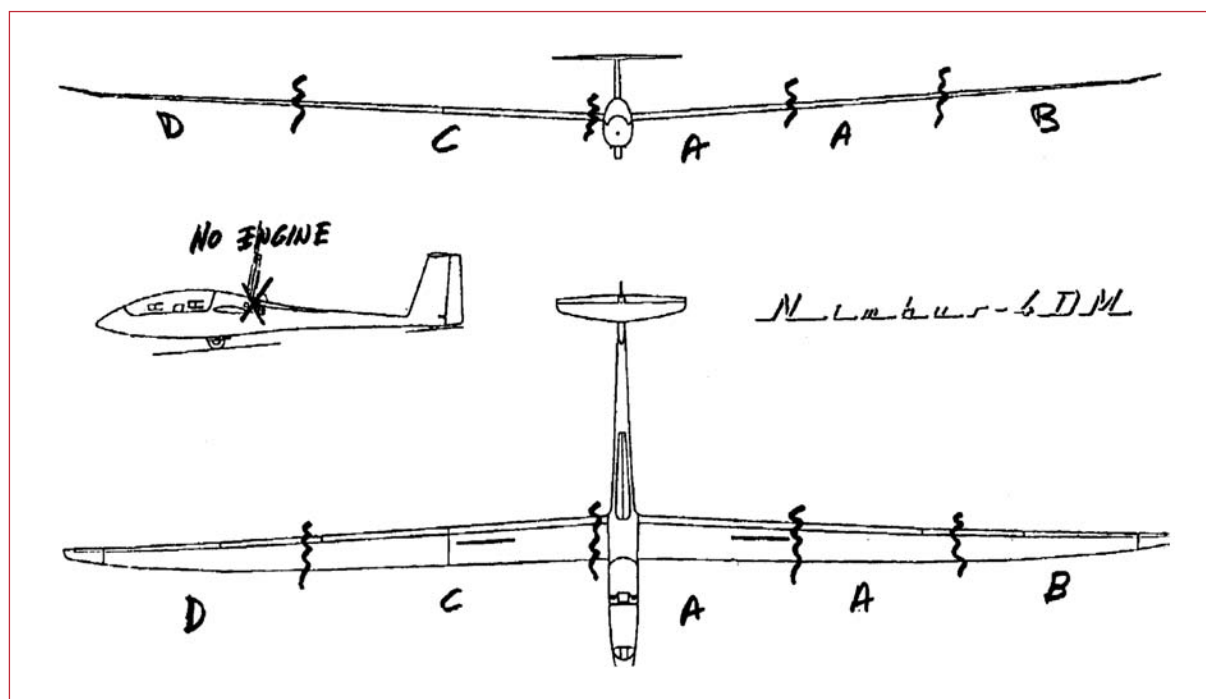
Figura 1.12.3. Posición de las secciones de rotura del ala

- La estructura de las alas presentó fallos por flexión en cuatro estaciones de su envergadura.
- La figura 1.12.3 y el cuadro 1.12.4 muestran las estaciones en las que se produjeron las cuatro roturas. Los cinco trozos resultantes de las roturas del ala se rotulan en la figura con las letras de las zonas A, B, C y D en las que se recogieron, y que se señalan en el esquema de la figura 1.12.1 y cuadro 1.12.2
- La apariencia de las roturas no evidencian posibles defectos de fabricación.

- Fractura en *plano externo*, entre los trozos hallados en zonas C y D.
- Fractura en *plano interno*, próximo a la unión ala-fuselaje, C-A.

- Fractura en *plano externo*: entre parte A y B.
- Fractura en la conexión *plano interno-plano externo*, A-A.

En determinado instante, se produjo el colapso de la estructura del ala por la enorme flexión a la que se sometía. El extradós del ala era solicitado a compresión y el intradós a tracción. Las roturas limpias de fibras en el intradós y el desprendimiento de placas y revestimientos de las estructuras sándwich del extradós en las áreas próximas a las secciones de los fallos primarios, en las estaciones de unos 7 m de ambas alas, así lo atestiguan.

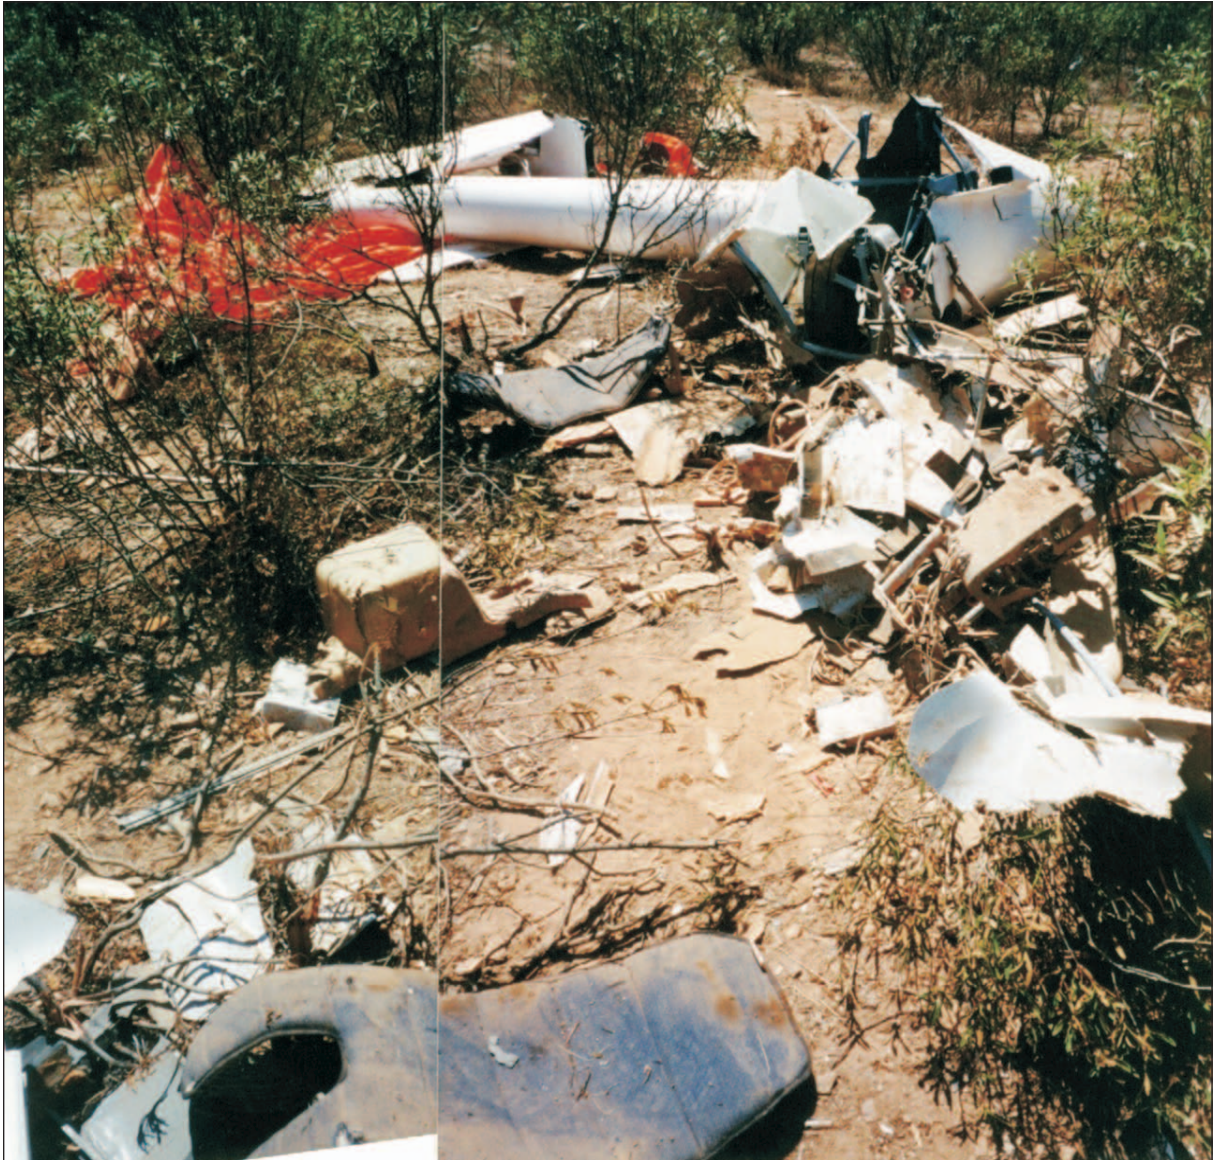
En cuanto al acompañante, que también llegó a saltar del avión, la apertura prematura del paracaídas ocasionó el enganche de su velamen y cordajes en algún punto de la aeronave y ésta le arrastró en su caída. En el lugar del impacto apareció el paracaídas desplegado, con el cordaje enredado en los restos y el cadáver unido a él. Dada la gravedad de las lesiones, la supervivencia era imposible y el fallecimiento debió ser instantáneo.

Figura A4. *Primer plano de la vista de los restos del fuselaje y paracaídas*

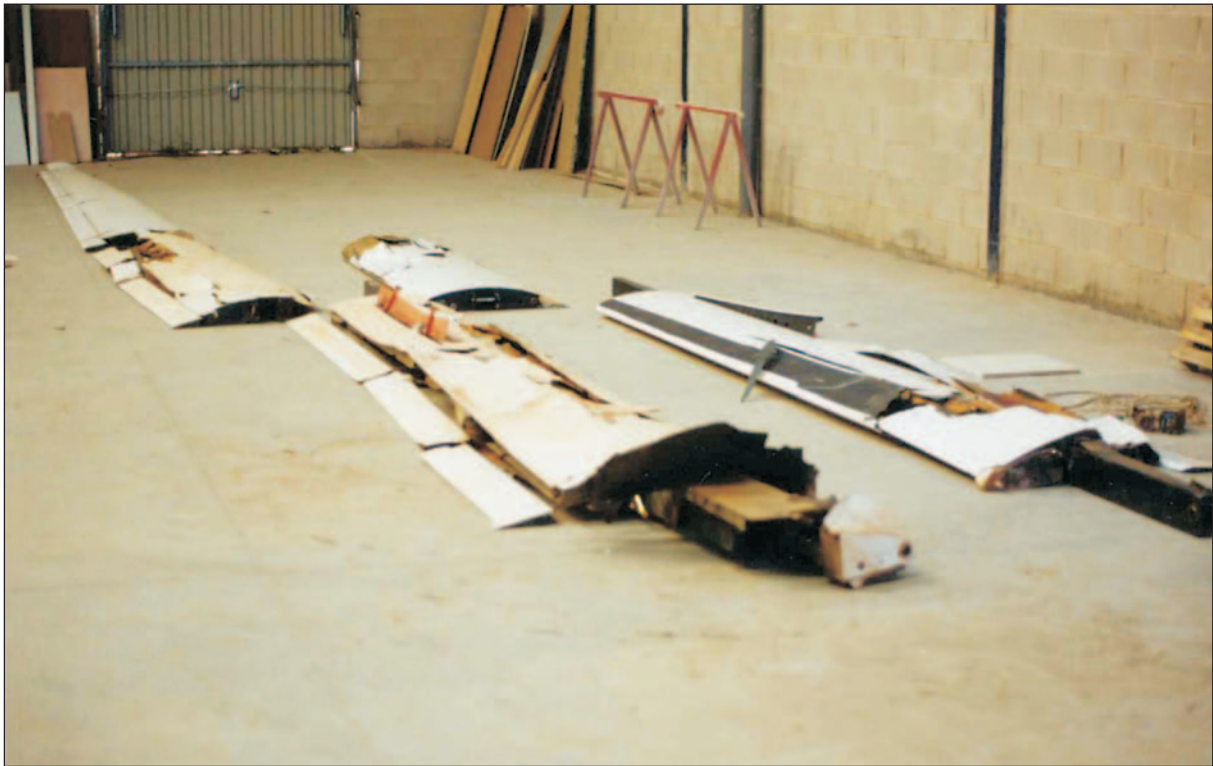
Roturas del ala. Vista general de ambos planos

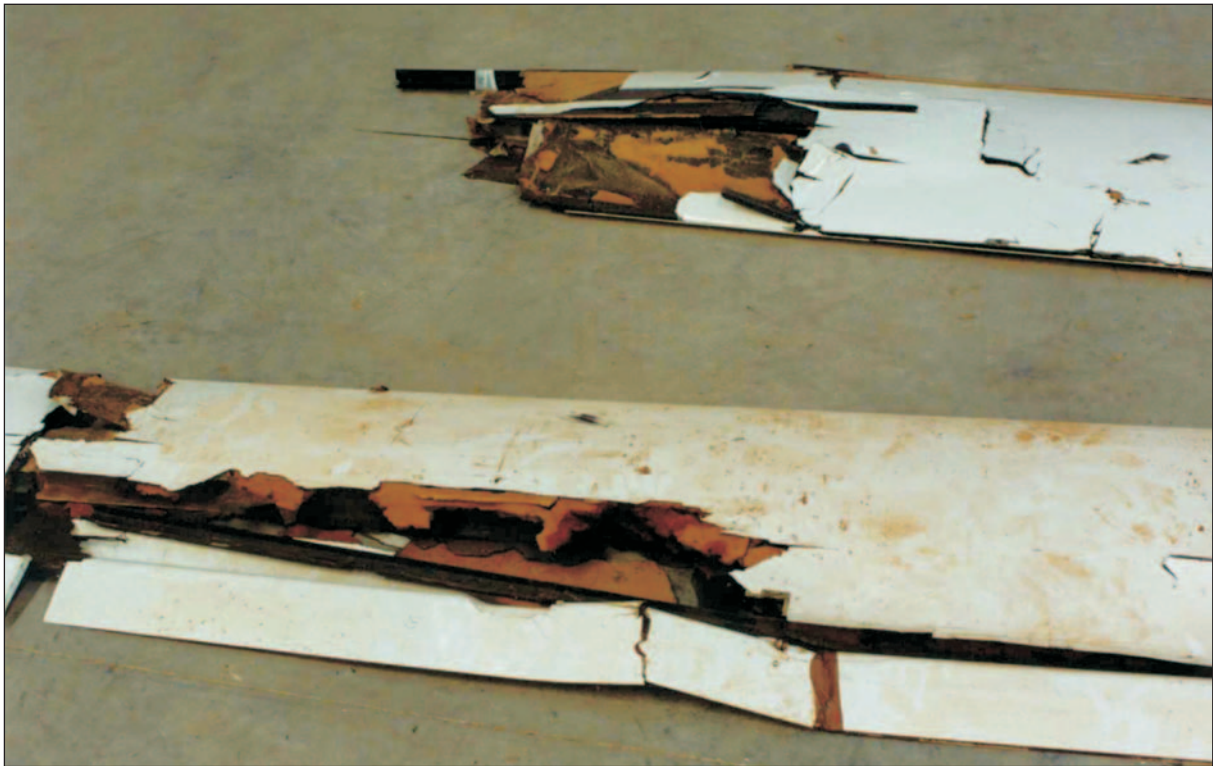
Roturas exteriores del ala. Extradós

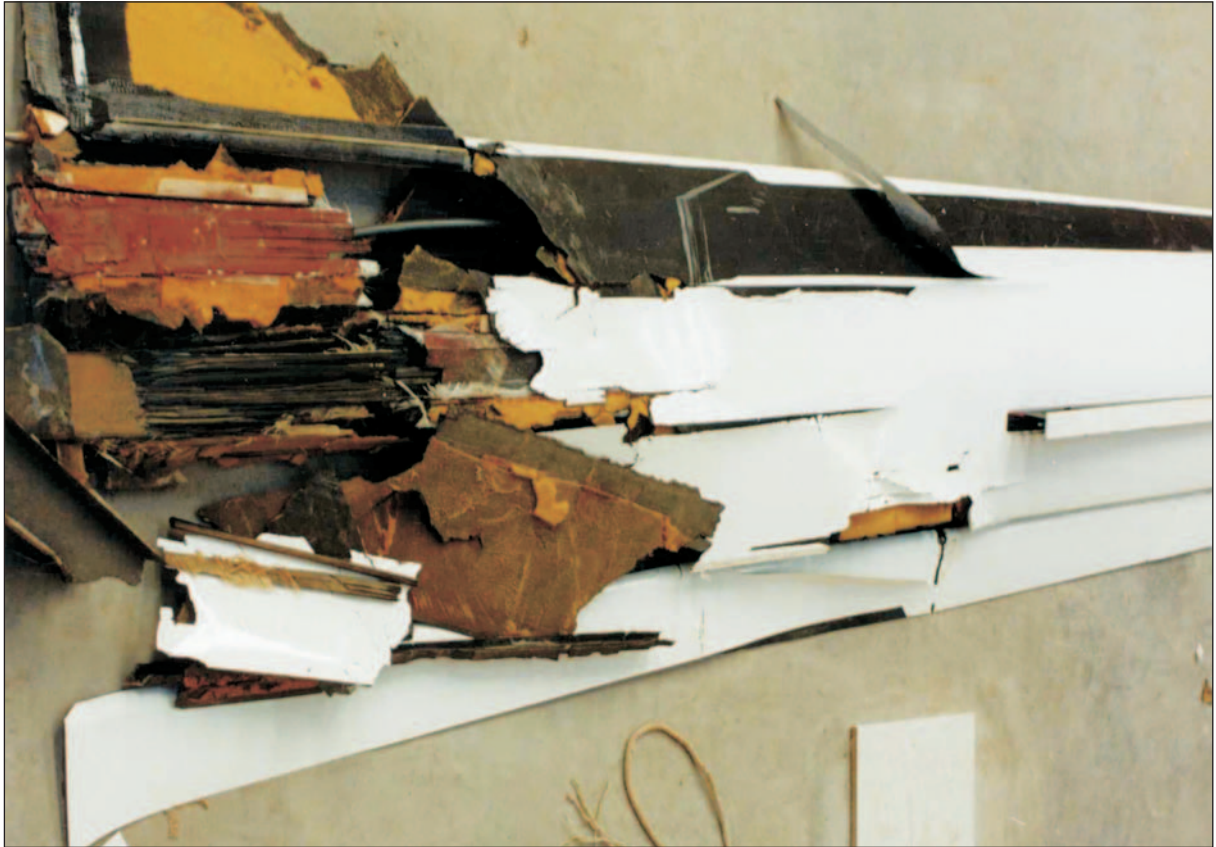
Aunque no hay datos concluyentes que permitan establecer con seguridad la secuencia de fallos, la rotura del ala derecha próxima al fuselaje se podría explicar por un meca-

Rotura interior del ala derecha. Extradós
