Matrícula: EC-FSV		Año de fabricación: 1981		Categoría/peso: DE 5.701 A 27.000 Kgs.	
Marca y modelo de la aeronave: FAIRCHILD SA-227-AC – METRO III					
Número de motores / marca y modelo. 2 / GARRET TPE-331-11U-601G					
Fecha: 1-AGOSTO-2000		Hora local: 3:55		Provincia: BARCELONA	
Lugar del suceso: AEROPUERTO DE BARCELONA					
Lesiones	Muertos	Graves	Leves/Illesos	Piloto al mando (licencia): PILOTO COMERCIAL DE AIÓN	
Tripulación			2	Edad: 27	Total horas de vuelo: 1708 horas
Pasajeros				Tipo de operación: COMERCIAL – TRANSPORTE PÚBLICO DE CARGA	
Otros				Fase de operación: RECORRIDO DE ATERRIZAJE	
Daños a la aeronave: MENORES				Tipo de suceso: REVENTÓN DE RUEDAS

Descripción del suceso

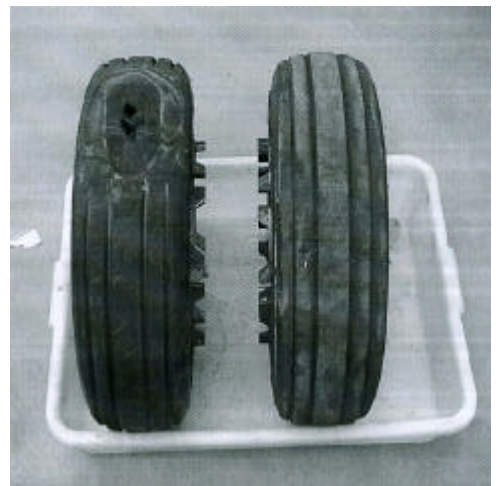
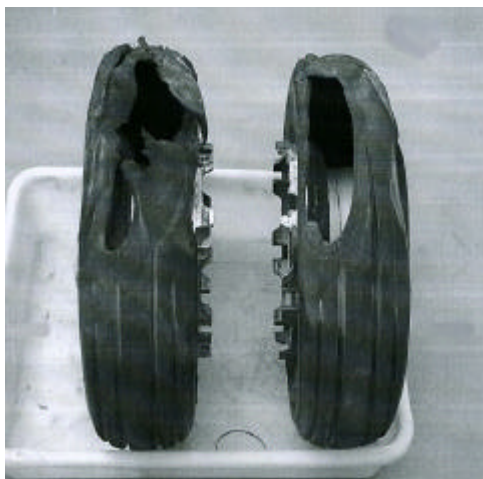
A continuación pararon los motores y contactaron con la Torre de Control para informar del suceso y notificar la imposibilidad de mover la aeronave. Después de esto, la tripulación abandonó la aeronave y procedieron a realizar una inspección visual de la misma, en la que detectaron que tres de la cuatro ruedas del tren principal, concretamente las números 1, 2 y 3, estaban reventadas, no apreciando ningún otro daño.

Los daños que presentan los neumáticos y las marcas dejadas por éstos en el pavimento de la pista del Aeropuerto de Barcelona, evidencian que las ruedas

estaban bloqueadas en el momento en el que entraron en contacto con la pista. El reventón se produjo posteriormente como consecuencia del desgaste sufrido por los neumáticos al deslizar sobre el pavimento.

Aunque en la inspección de la aeronave no se encontraron evidencias de mal funcionamiento del sistema de frenos, el desarrollo de los hechos apunta a que la causa más probable de este incidente fue un mal funcionamiento de dicho sistema, que debió quedar con una pequeña presión residual, a consecuencia de la cual se produjo el sobrecalentamiento de los frenos durante el rodaje y el recorrido del despegue, que ocasionó su agarrotamiento. Por ello, cuando la aeronave tomó contacto en el Aeropuerto de Barcelona, las ruedas no giraron, y por ello, los neumáticos deslizaron sobre el pavimento hasta que reventaron por desgaste.

La Autoridad aeronáutica del Estado de diseño (FAA de los Estados Unidos de América) ha adoptado medidas correctoras con objeto de subsanar las deficiencias encontradas en el sistema de frenos y mejorar la seguridad de las operaciones de este tipo de aeronaves.

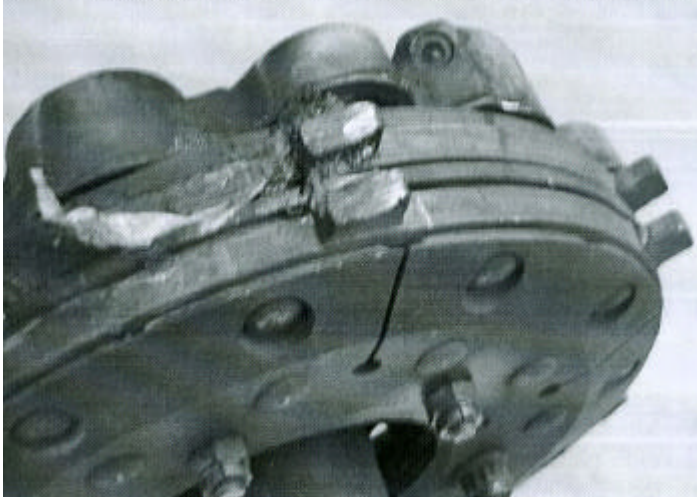
Asímismo, hicieron un recorrido de la pista en el que observaron que los neumáticos habían dejado huellas sobre el pavimento desde el mismo punto en el que se produjo la toma de contacto.
