Fecha: **4-AGO-2000** Hora local: **11:00** Provincia: **ALMERÍA**
 Lugar del suceso: **CORTIJO "EL RINCÓN" – T.M. DE LÚCAR**

Matrícula: **EC-GOF** Año: **1966** Categ. / peso: **DE 2.250 A 5.700 Kg.**
 Marca y modelo: **BELL 205 (UH-1H)**
 Motores: Núm.: **1** Marca/modelo: **LYCOMING T53-L-13BA**

Tipo de operación: **AVIACIÓN GENERAL-COMERCIAL- LUCHA CONTRA INCENDIOS**
 Fase de operación: **MANIOBRANDO – VUELO A POCA ALTURA**
 Tipo de suceso: **PÉRDIDA DE CONTROL EN VUELO**

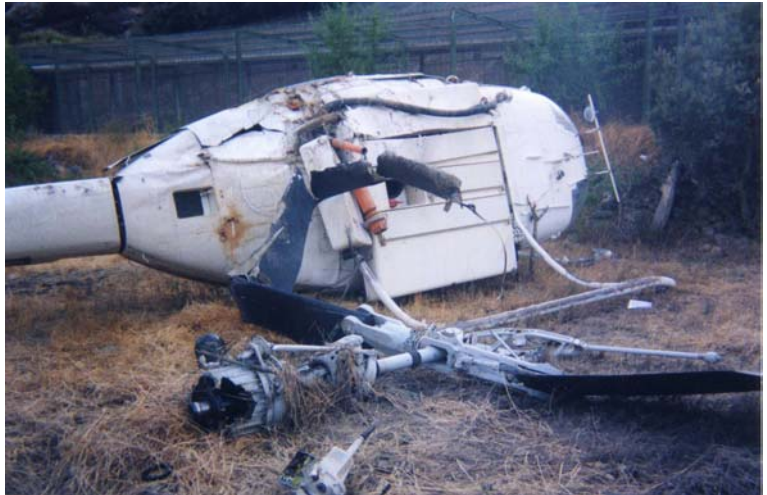
La aeronave impactó violentamente contra el suelo con una actitud de morro ligeramente levantado e inclinado hacia su derecha. la aeronave se descontroló, de forma que las palas del rotor principal impactaron contra el suelo, provocando que todo el conjunto fuese arrancado desde la transmisión principal. Posteriormente, el helicóptero volcó hacia su izquierda, quedando finalmente detenido sobre su costado izquierdo.

A consecuencia de todo ello, la aeronave quedó destruida, resultando el piloto ileso.

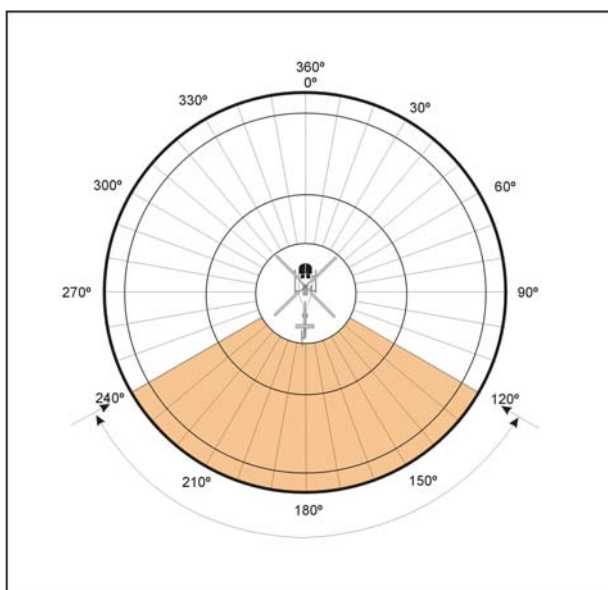
En cuanto a las condiciones meteorológicas, conviene destacar que, si el viento reinante en el momento del evento era de dirección variable y entre 30 y 40 nudos de intensidad, como el piloto apreció, si pudo tener influencia en éste.

En este sentido, cuando un helicóptero se ve afectado por viento de cola, soplando éste desde cualquier dirección dentro de un sector comprendido entre 120° y 240°, se comporta como una veleta, de forma que tiende a aproarse al viento. Dependiendo de la dirección del viento, la aeronave iniciará un giro no comandado a derechas o izquierdas, cuya velocidad es función de la intensidad del viento. Al producirse el giro, la cola del helicóptero se desplazará, de forma que se colocará más perpendicular al viento, lo que incrementará el efecto de éste, y, consecuentemente, acelerará el giro, pudiendo llegar a imposibilitar su

control mediante la actuación sobre los pedales, debido a que el rotor de cola es incapaz de proporcionar el empuje necesario para ello.
