Matrícula: F-GJIE		Año de fabricación: 1964		Categoría/peso: MENOS DE 2.250 Kgs.	
Marca y modelo de la aeronave: AEROSPATIALE ALOUETTE II SE 3130					
Número de motores / marca y modelo. 1 / TURBOMECA ARTOUSTE IIC6					
Fecha: 5-AGOS-2000		Hora local: 20:30		Provincia: GERONA	
Lugar del suceso: FINCA "CASANOVA" – T.M. DE PALS					
Lesiones	Muertos	Graves	Leves/Ilesos	Piloto al mando (licencia): PILOTO COMERCIAL DE HELICÓPTERO	
Tripulación			1	Edad: 57	Total horas de vuelo: 5130 horas
Pasajeros				Tipo de operación: AVIACIÓN GENERAL – COMERCIAL – APLICACIONES AÉREAS	
Otros				Fase de operación: MANIOBRANDO – TRABAJOS AÉREOS	
Daños a la aeronave: DESTRUIDA				Tipo de suceso: CHOQUE CON CABLES

Descripción del suceso

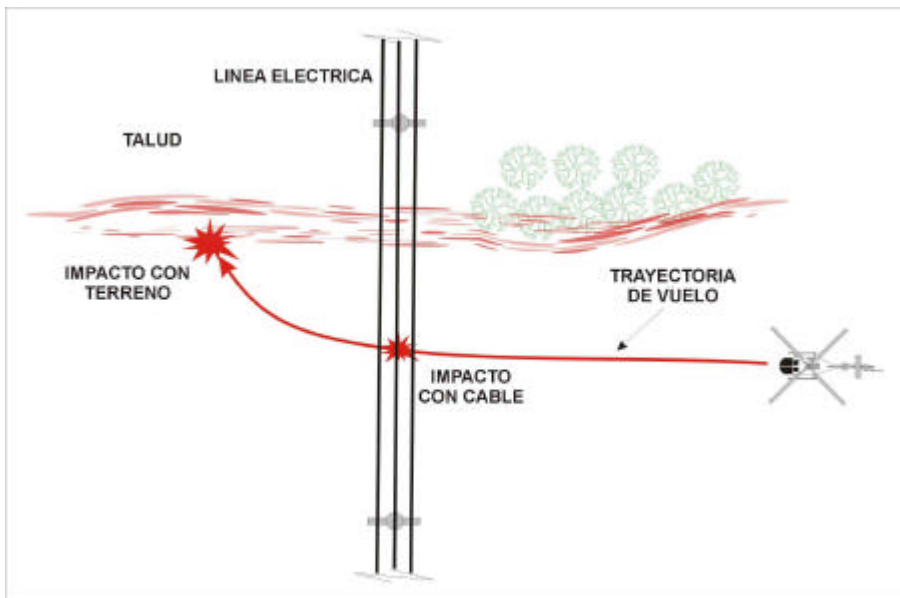
Finalmente inició la última pasada, en la que había de tratar dicho borde de la parcela. La trayectoria del helicóptero era sensiblemente paralela al borde de la parcela, según se muestra en el croquis, y bastante próxima a los árboles.

En un momento dado, el piloto decidió ganar altura, y al hacerlo impactó contra los cables de un tendido eléctrico que discurría perpendicularmente a la dirección de la pasada, lo que

provocó que el piloto perdiese el control de la aeronave, la cual comenzó a desviarse hacia su derecha hasta que impactó contra un talud existente en el borde de la parcela.

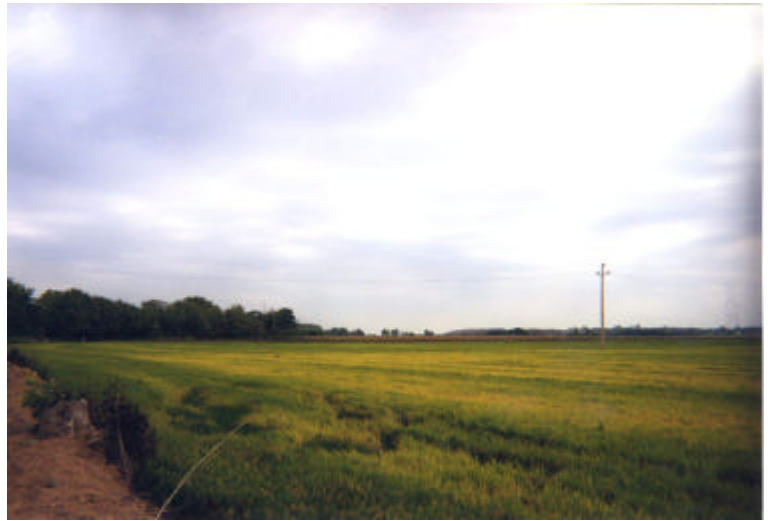
Además de ello, el piloto indicó en su testimonio que durante la pasada en la que ocurrió el accidente tuvo que prestar atención a los árboles, a fin de mantener una adecuada separación entre éstos y la aeronave, y que, a pesar de que conocía la existencia de la línea eléctrica, no estuvo atento a ella, llegando incluso a perderla de vista.

De todo lo anterior, se deduce que la concurrencia simultánea de ciertos factores de riesgo, como la proximidad al suelo para optimizar los resultados del tratamiento, la presencia de los árboles próximos y la de la línea eléctrica, saturaron la capacidad del piloto para controlar el vuelo de la aeronave, ocasionando finalmente el accidente.
