Matrícula: EC-HJE		Año de fabricación: 1998		Categoría/peso: MENOS DE 2.250 Kg.	
Marca y modelo de la aeronave: ROBINSON R-22 BETA					
Número de motores / marca y modelo. 1 / LYCOMING O-320-J2A					
Fecha: 18 - AGOS - 2000		Hora local: 11:15		Provincia: PONTEVEDRA	
Lugar del suceso: FINCA HOTEL SENA - T.M. CALDAS DE REIS					
Lesiones	Muertos	Graves	Leves/Illesos	Piloto al mando (licencia): PILOTO COMERCIAL DE HELICÓPTERO	
Tripulación			1	Edad: 32	Total horas de vuelo: 640
Pasajeros				Tipo de operación: AVIACIÓN GENERAL - COMERCIAL - FOTOGRAFÍA AÉREA	
Otros				Fase de operación: DESPEGUE	
Daños a la aeronave: DESTRUIDA				Tipo de suceso: VUELCO

Descripción del suceso

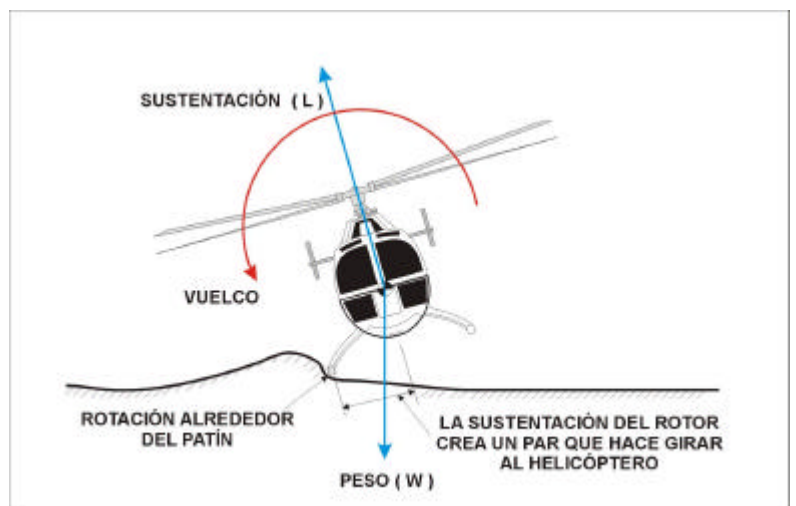
Según indicó el piloto en su testimonio, en el preciso momento en el que la aeronave pasaba a vuelo estacionario, se produjo una racha de viento, que provocó su desplazamiento lateral, hasta que el patín izquierdo se enganchó en un obstáculo o en el propio suelo, a consecuencia de lo cual se inició un vuelco dinámico de la aeronave, que quedó finalmente detenida sobre su costado derecho.

Durante el vuelco las palas del rotor principal golpearon contra la propia aeronave, produciendo el seccionado del puro de cola, y además las palas de ambos rotores, principal y de cola, impactaron contra el suelo, lo que produjo los siguientes daños: rotura del mástil y deformación de las palas del rotor principal, rotura del rotor de cola, de un patín y de la cúpula.

Si durante un estacionario el helicóptero se desplaza lateralmente, y uno de sus patines o una rueda, según sea el caso, se engancha en algún obstáculo fijo, o incluso con el terreno, el par producido por la resultante del peso y la sustentación resulta en un movimiento de rotación del helicóptero sobre el patín, conocido como vuelco dinámico, que es extremadamente difícil de controlar. Cuando el ángulo girado por el helicóptero alcanza los 5 o 10 grados es imposible detener el vuelco.

En el caso que nos ocupa, el helicóptero estaba operando desde una parcela de terreno, que posiblemente no estaba convenientemente preparada, es decir, no se habían eliminado los obstáculos presentes en la misma, con uno de los cuales precisamente se engancho el patín.

En consecuencia, este accidente, con toda probabilidad, fue causado por la presencia de obstáculos o irregularidades en el área de despegue.
