Matrícula: EC-ENV		Año de fabricación: 1976		Categoría/peso: Menos de 2250 Kg.	
Marca y modelo de la aeronave: MAULE M5-235-C					
Número de motores / marca y modelo. 1 / LYCOMING O-540-J1A5D					
Fecha: 09 SEP 2000		Hora local: 11:00		Provincia: ALICANTE	
Lugar del suceso: INMEDIACIONES DEL AERÓDROMO DE MUTXAMEL					
Lesiones	Muertos	Graves	Leves/ilesos	Piloto al mando (licencia): PILOTO COMERCIAL	
Tripulación			1	Edad: 31	Total horas de vuelo: 281 HORAS
Pasajeros			1	Tipo de operación: AV. GENERAL - DIVERSOS	
Otros				Fase de operación: DESPEGUE - ASCENSO INICIAL	
Daños a la aeronave: IMPORTANTES				Tipo de suceso: FALTA DE COMBUSTIBLE EN VUELO

Descripción del suceso

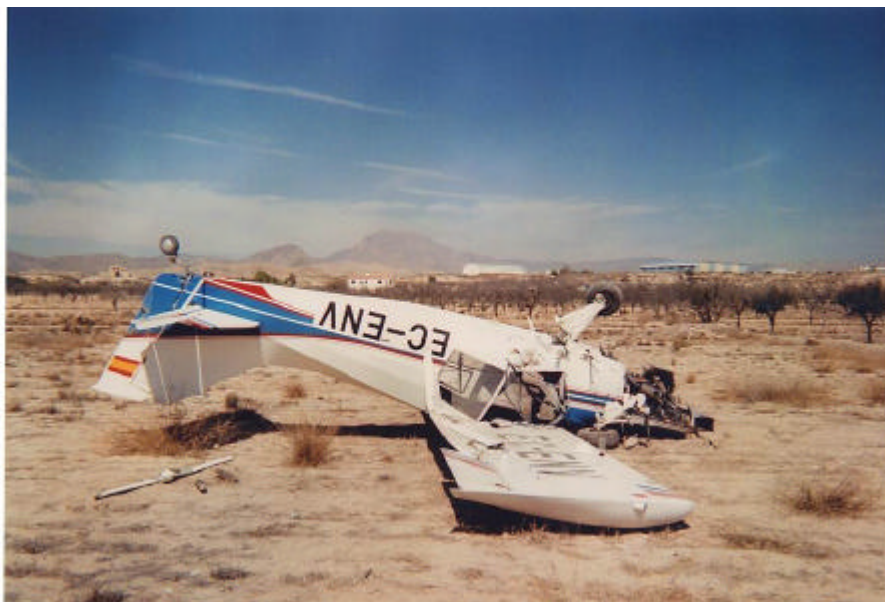
Después del despegue e iniciado un viraje, el motor comenzó a ratear con pérdida de prácticamente la totalidad de su potencia por lo que el piloto decidió tomar tierra en un descampado, al parecer libre de obstáculos. El aterrizaje se realizó con normalidad, pero cerca del final de su carrera se encontró con una acequia, capotando la aeronave.

La aeronave sufrió la rotura de la pata principal izquierda y daños generales en la estructura a causa del capotaje.

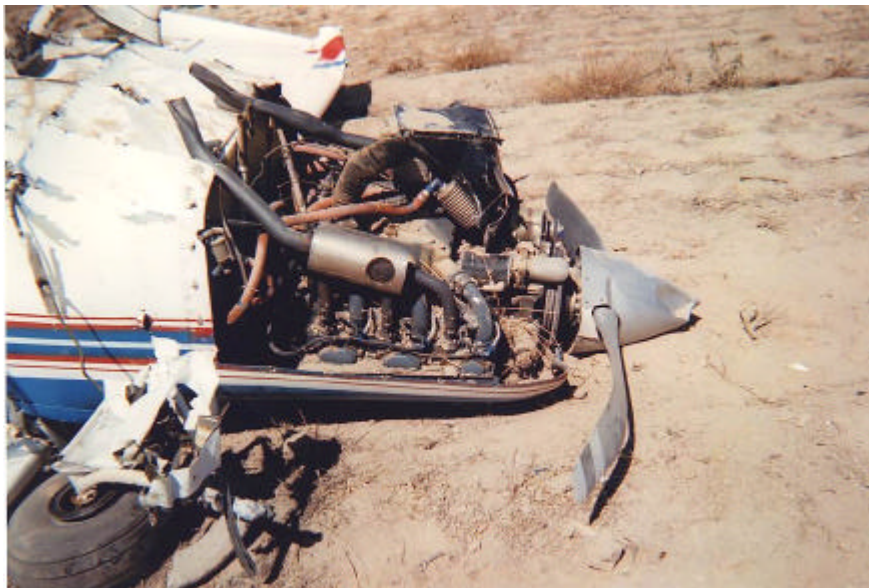
La causa más probable del incidente fue que el motor falló por falta de combustible.

La falta de combustible puede achacarse a que la aeronave despegó con los depósitos prácticamente vacíos, pues no hay indicios de que lo derramara en el suelo ni de que lo perdiera en los pocos instantes de vuelo.
