Fecha y hora	9 de septiembre de 2000; 20:15 horas
Lugar	Térm. municipal Rosinos de la Requejada (Zamora)

Matrícula	EC-FAY
Tipo y modelo	PZL M-18A

Tipo de operación	Trab. aéreos – Comercial – Lucha contra incendios
Fase del vuelo	En ruta – Crucero

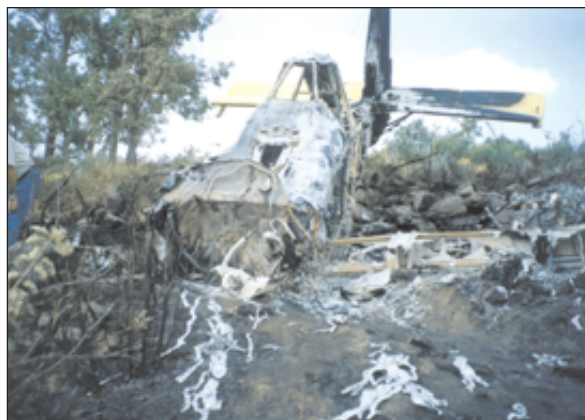
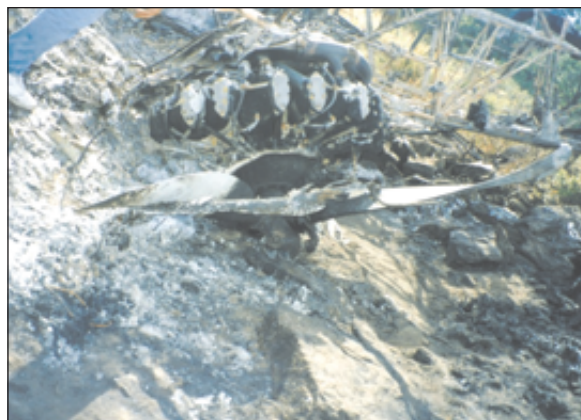
Los restos de la aeronave se encontraban en un radio de pocos metros. El fuselaje con el ala y el empenaje de cola constituía un solo elemento. El motor se había desprendido de su bancada y se encontraba situado debajo del plano izquierdo. A poca distan-

cia había restos de superficies de mando del ala y las patas del tren principal, encontrándose la rueda de cola algo más alejada.

La aeronave ardió en su práctica totalidad, quedando sin afectar solamente las puntas de los planos y parte de la cola.

De la inspección de los restos se puede deducir que cuando la aeronave llegó al suelo, la hélice estaba girando con poca potencia aplicada.
