Matrícula: EC-ETS		Año de fabricación: 1982		Categoría/peso: Menos de 2250 Kg.	
Marca y modelo de la aeronave: CESSNA T-188-C					
Número de motores / marca y modelo. 1 / TELEDYNE CONTINENTAL TSIO-520-T1B					
Fecha: 09 SEP 2000		Hora local: 08:30		Provincia: SEVILLA	
Lugar del suceso: PISTA DE "EL REBOSO" (TERMINO MUNICIPAL DE PUEBLA DEL RIO)					
Lesiones	Muertos	Graves	Leves/ilesos	Piloto al mando (licencia): PILOTO COMERCIAL	
Tripulación			1	Edad: 34	Total horas de vuelo: 1959 HORAS
Pasajeros				Tipo de operación: AV. GENERAL - COMERCIAL - TRABAJOS AEREOS	
Otros				Fase de operación: ATERRIAJE - RECORRIDO DE ATERRIAJE	
Daños a la aeronave: IMPORTANTES				Tipo de suceso: SALIDA DE PISTA

Descripción del suceso

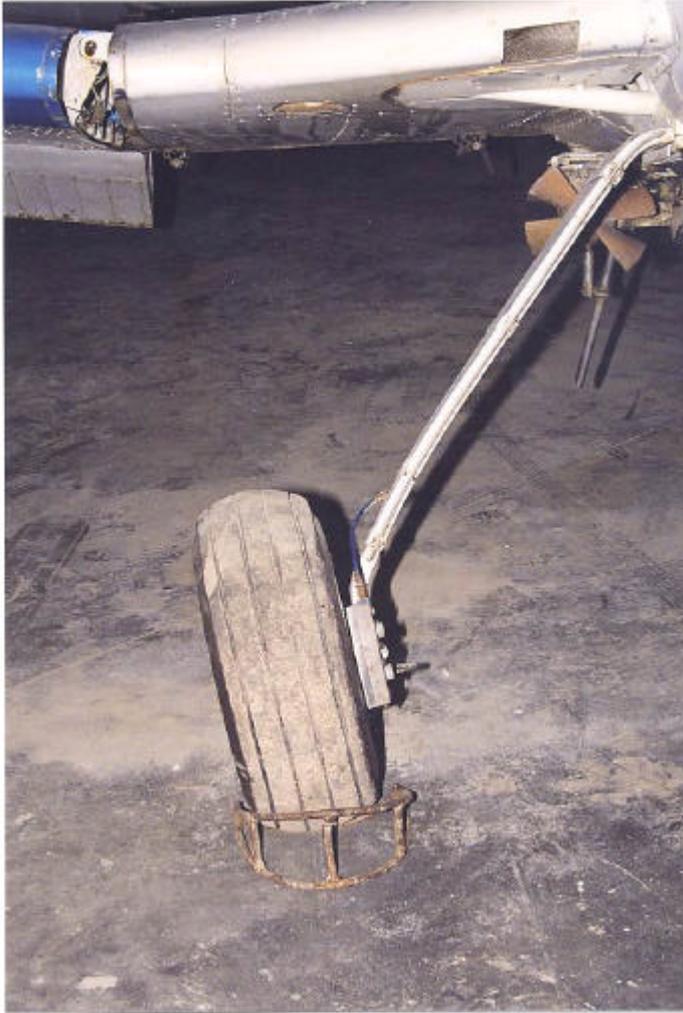
La aeronave regresaba a la pista de "El Reboso" desde la finca "La Mejorada", donde había realizado tareas de fumigación, siendo el tercer o cuarto vuelo de la jornada. Cada vuelo era de 15 a 20 minutos de duración. Al aterrizar, la aeronave se desvió hacia la izquierda de la pista, hasta salirse de la misma por ese lateral. Continuó desplazándose hacia la izquierda hasta que la pata principal izquierda se introdujo en una zanja de drenaje.
