Fecha: **03 OCT 2000** Hora local: **19:00** Provincia: **CUENCA**  
 Lugar del suceso: **TÉRMINO MUNICIPAL DE SAN MARTIN DE BONICHES**

Matrícula: **EC-EML** Año: **1982** Categ. / peso: **2.250 Kg. o menos**  
 Marca y modelo: **PIPER PA-36-375**  
 Motores: Núm.: **1** Marca/modelo: **LYCOMING IO-720-D1CD**

Tipo de operación: **AV. GENERAL – COMERCIAL – APLICACIONES AÉREAS**  
 Fase de operación: **MANIOBRANDO – TRABAJOS AÉREOS**  
 Tipo de suceso: **CHOQUE CON MONTAÑA BAJO CONTROL**

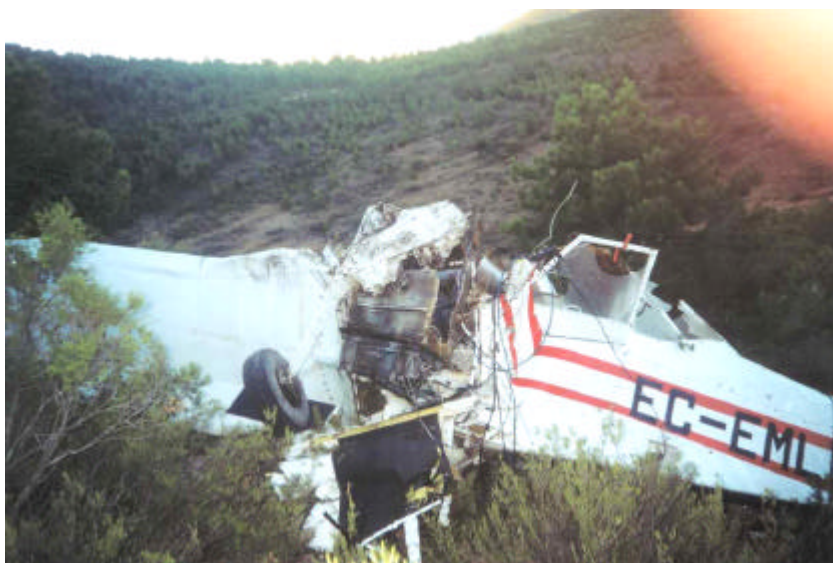
Estaba volando siguiendo las curvas de nivel del terreno sobre la ladera del monte. En la segunda pasada de ese vuelo y cuando realizaba un viraje a la izquierda,

colisionó con la punta del plano derecho contra un risco saliente. A continuación cayó en el sentido de la ladera abajo hasta que impactó contra la vegetación del terreno.

La causa más probable del accidente es que el piloto no se aperció de la presencia del risco. Al estar realizando un viraje a la izquierda, probablemente tendría la atención más dirigida hacia la zona de la punta del plano izquierdo, por lo que es más difícil aperibirse de la presencia de un obstáculo en la zona de la derecha.
