Fecha: **25 OCT 2000** Hora local: **18:25** Provincia: **VALLADOLID**
 Lugar del suceso: **AEROPUERTO DE VALLADOLID**

Matrícula: **EC-BAT** Año: **1965** Categ. / peso: **2.250 Kg. o menos**
 Marca y modelo: **JODEL D-1190-S**
 Motores: Núm.: **1** Marca/modelo: **CONTINENTAL C-90-14F**

Tipo de operación: **AVIACIÓN GENERAL – PLACER**
 Fase de operación: **ATERRIZAJE – CARRERA DE ATERRIZAJE**
 Tipo de suceso: **DESVIACIÓN BRUSCA NO INTENCIONADA**

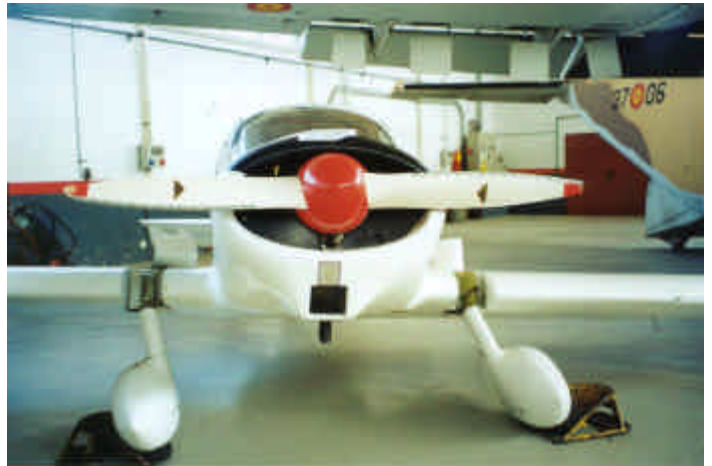
La aeronave sufrió el doblado de las dos patas del tren principal hacia la izquierda y pequeñas roturas en las puntas de las palas de la hélice.

A continuación actuó sobre el freno de la pata izquierda. En ese momento se posó la rueda de cola, estando todavía actuado el timón y la rueda de cola para un giro a la izquierda (pedal izquierdo pisado a fondo). La acción combinada de la rueda izquierda frenada y la rueda de cola situada para un giro a la izquierda, ocasionó un giro rápido hacia la izquierda

de la aeronave sobre su eje vertical. A consecuencia de ello cambió la orientación de la aeronave respecto a la pista pero derrapó y continuó su trayectoria hacia la derecha.

Por todo ello, se considera que la causa más probable del incidente fue la pérdida del control direccional de la aeronave.

Requirió la sustitución de la hélice, las dos patas principales y reentelar algunas zonas
