RESUMEN DE DATOS

Fecha y hora	21 de noviembre de 2000
Lugar	Aeropuerto de Palma de Mallorca (Baleares)

Matrícula	EC-CEY
Tipo y modelo	PIPER PA-34-200

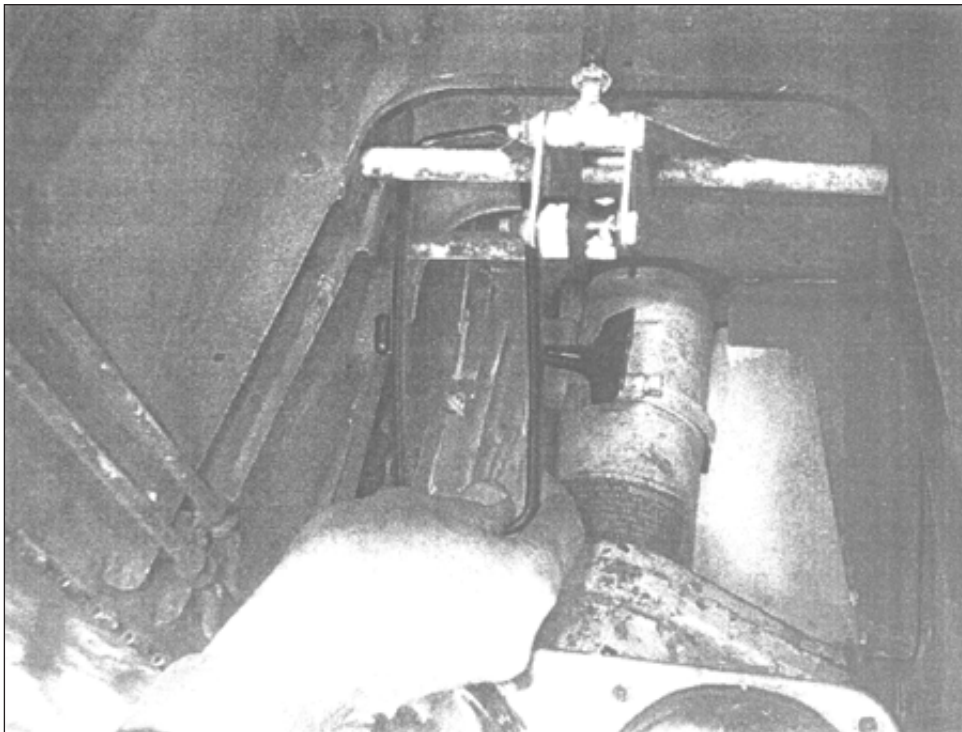
En las fotografías tomadas a la aeronave después del incidente se aprecia que el tornillo objeto de la directiva AD-92-13-05 (Piper Service Bulletin número 893) estaba montado al revés de lo indicado en los citados documentos, con la cabeza en la parte alta y la tuerca en la parte baja de la unión. Asimismo, parecen apreciarse huellas de contacto en el tubo al que se refiere la directiva.

En las citadas fotografías parece apreciarse que la placa que había que colocar en la pata se había instalado.

La directiva de aeronavegabilidad AD-92-13-05 fue aplicada, pero al parecer de forma defectuosa. El tornillo colocado era el adecuado pero estaba montado de forma incorrecta, por ello no se cumplía con la intención de la directiva, que es dejar suficiente

espacio entre la cabeza del tornillo y el tubo. La tuerca y la parte del vástago del tornillo que sobresale de la misma ocupan más que la cabeza del tornillo.

El hecho de que el tornillo tenga que ser colocado con la cabeza en la parte baja de la unión, lo cual es contrario a la práctica habitual e intuitiva de colocar siempre los tornillos con la cabeza en la parte superior, puede facilitar que se cometa un error en el montaje del mismo.
