Fecha: **22 NOV 2000** Hora local: **11:00** Provincia: **ALICANTE**
 Lugar del suceso: **AEROPUERTO DE ALICANTE**

Matrícula: **EC-BSF** Año: **1969** Categ. / peso: **2.250 Kg. o menos**
 Marca y modelo: **JODEL D-140-E**
 Motores: Núm.: **1** Marca/modelo: **LYCOMING O-360-A3A**

Tipo de operación: **AV. GENERAL – COMERCIAL – FOTOGRAFIA AÉREA**
 Fase de operación: **RODAJE HACIA LA PISTA**
 Tipo de suceso: **INCENDIO EN PISTA**

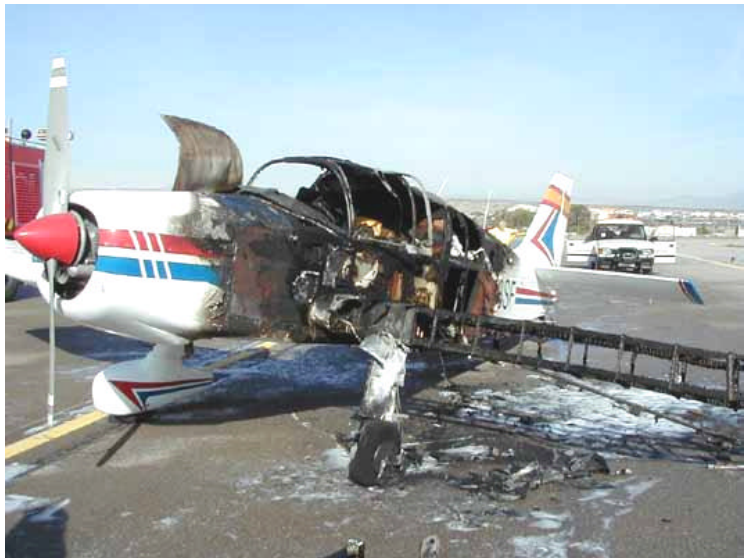
La tripulación se percató del incendio porque olieron a quemado y vieron salir humo por debajo del ala izquierda. En el mismo momento en que se apercebían del incendio fueron avisados por la TWR de que salía humo de la aeronave.

En un primer instante una persona de un vehículo de servicio del aeropuerto, que se encontraba en las inmediaciones, intentó apagar el fuego con un

extintor de mano perteneciente a la dotación del citado vehículo, pero ni siquiera pudo acercarse lo suficiente debido a la rapidez de propagación del fuego.

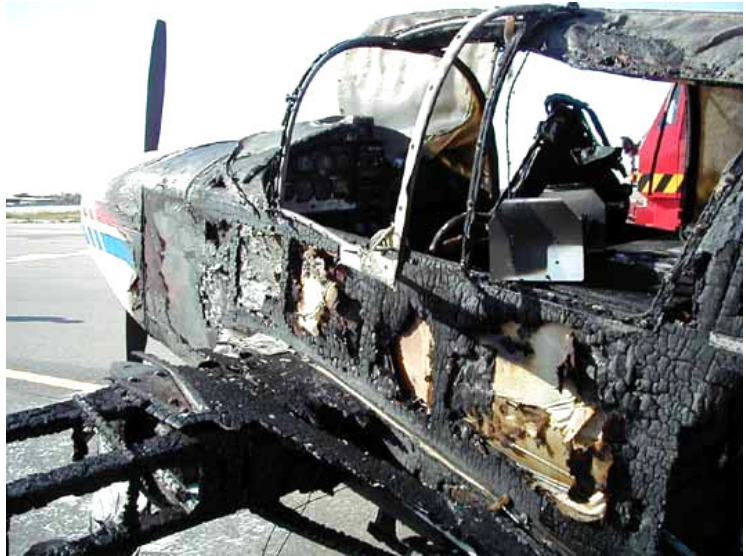
En la inspección de la pata principal izquierda, se observaron varias roturas y partes desaparecidas en la conducción que lleva el fluido hidráulico a lo largo de la citada pata hasta el conjunto de frenos, no pudiéndose establecer si alguna de ellas era previa al incendio.

En ese momento se percató de que el freno izquierdo estaba roto e inmediatamente notó olor a quemado y vio salir humo por debajo del plano izquierdo. Inmediatamente cortó combustible y abandonó la aeronave junto con el otro ocupante.

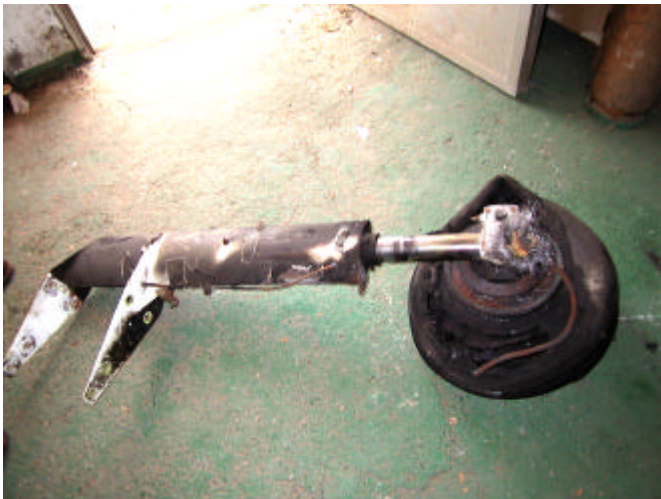
Del estudio de los restos y de las declaraciones de la tripulación y testigos se deduce que el fuego empezó en la rueda principal izquierda.

La única fuente de calor en esa zona es la fricción producida en los frenos. Para que los frenos alcancen una temperatura suficiente para inflamar el fluido hidráulico es necesario que se produzca una actuación constante sobre los mismos durante un tiempo relativamente prolongado. La actuación voluntaria del piloto sobre los frenos no reúne esas características de intensidad y duración necesarias.

Por otra parte, aunque los frenos alcancen una alta temperatura por un uso continuo y prolongado, el fluido hidráulico no puede inflamarse si está dentro de su conducción. Un instante antes de percatarse del incendio, el piloto notó que fallaba el freno izquierdo. Lo más probable es que se hubiera producido una rotura en la conducción del fluido hidráulico.

El origen del accidente pudo estar en el bloqueo parcial del sistema de frenos debido a alguna causa que no se ha logrado determinar. La correspondiente alta temperatura producida por el bloqueo en el conjunto de frenos de la pata izquierda y el derrame de fluido hidráulico ocurrido al romperse la conducción provocó la inflamación del líquido y el incendio posterior.
