RESUMEN DE DATOS**LOCALIZACIÓN**

| Lugar | Finca «Las Lapas». T.M. Paterna de Rivera (Cádiz) |

| Matrícula | EC-DOA |
| Tipo y modelo | PIPER PA-36-375 |

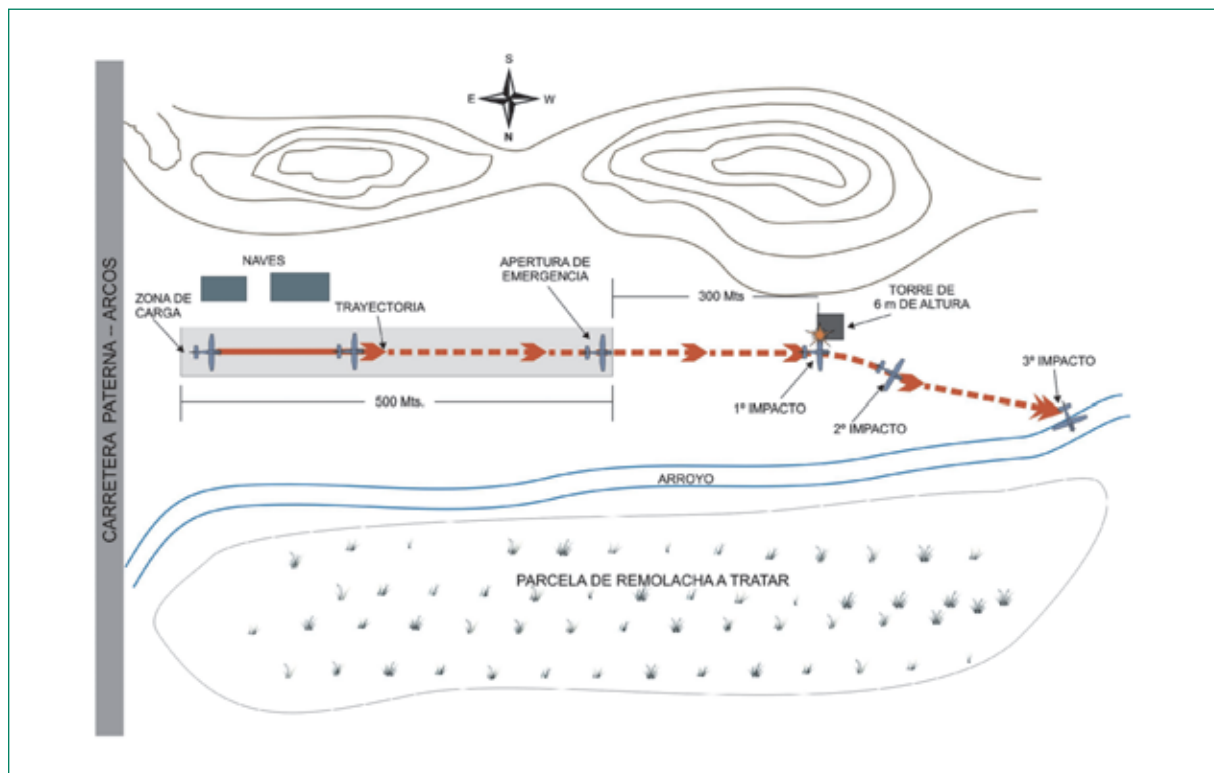
Las operaciones se realizaban desde una pista eventual orientada en dirección Este-Oeste, de 500 metros de longitud y 12 metros de anchura. El terreno situado en la parte Sur de la pista se elevaba hasta formar una pequeña colina, que en la parte Oeste, se extendía casi hasta la prolongación del eje de pista. En esta misma zona, y a una distancia de unos trescientos metros del extremo de la pista había una torre de unos 6 metros de altura.

Al Norte de la pista discurría un arroyo en dirección Noreste-Suroeste, y prácticamente paralelo a la pista en esta zona.

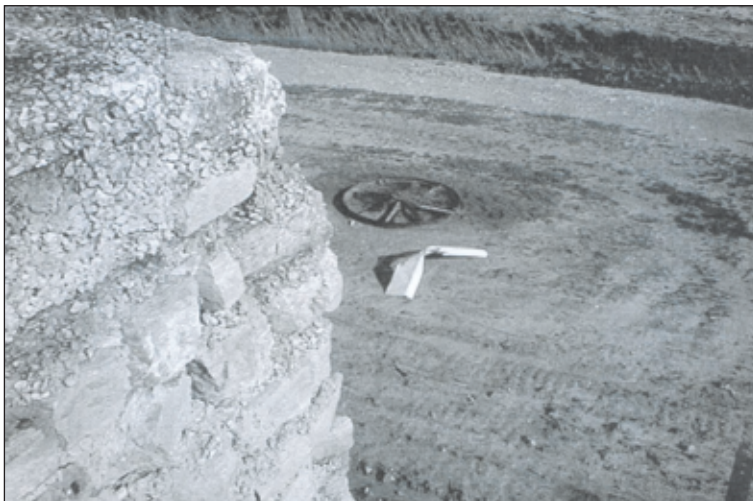
En el que era el sexto vuelo del día, la aeronave despegó en dirección Oeste, con una carga de 600 kg de abono. Según la declaración del piloto, el despegue fue normal, sin que apreciase anomalía alguna. Cuando la aeronave se había elevado unos 10 metros por encima del terreno, inició un viraje hacia su derecha, con el fin de dirigirse hacia la parcela que estaba tratando. Instantes después, la aeronave comenzó a perder altura y velocidad, a causa, según indicó el piloto, de una racha de viento de dirección Sur-Sureste. Ante ello, el piloto hizo la suelta de emergencia del producto de tratamiento y, a continuación aumentó el alabeo de la aeronave hacia la derecha, con objeto de evitar el impacto contra la torre. Aunque con esa maniobra consiguió impedir que el borde de ataque del ala izquierda impactase contra la torre, no fue suficiente para evitar que el alerón de ese lado golpease contra la coronación de la torre, a consecuencia de lo cual se desprendió.

La aeronave continuó perdiendo altura hasta que impactó contra el terreno, en un punto situado a unos 100 metros más allá de la torre, y prosiguió rodando sobre el terreno en dirección al arroyo, hasta que cayó dentro de él, lo que provocó que la aeronave realizase un giro de unos 90° hacia su derecha, quedando finalmente detenida en esa posición.

En el primer impacto contra la torre el único daño que se produjo fue el arrancamiento del alerón del plano izquierdo, que cayó a los pies de la torre.
