Informe técnico A-006/2001

Accidente ocurrido el día 7
de febrero de 2001, a la
aeronave Airbus A-320-214,
matrícula EC-HKJ, en el
Aeropuerto de Bilbao

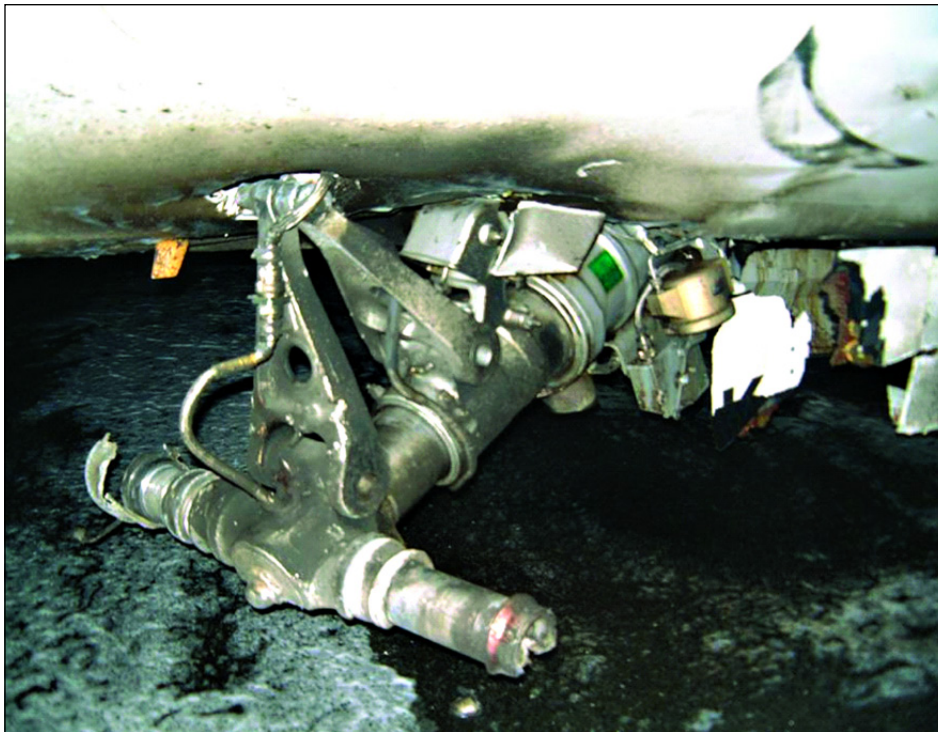
En el tren principal reventaron las cuatro ruedas. Las compuertas de tren recibieron daños diversos.

Los dos motores sufrieron daños por el roce con la pista de los capós que afectaron a los álabes de fan y carter de accesorios.

Detalle: pata de morro colapsada

Se ocasionaron daños estructurales evidenciados por deformación en una cuaderna de la proa.

Se sospechó que en el evento se pudieron producir daños estructurales importantes por el elevado factor de carga alcanzado, según el DFDR de 4,75 g. Evaluados los daños internos se consideraron no reparables económicamente y consecuentemente el avión se dio de baja.

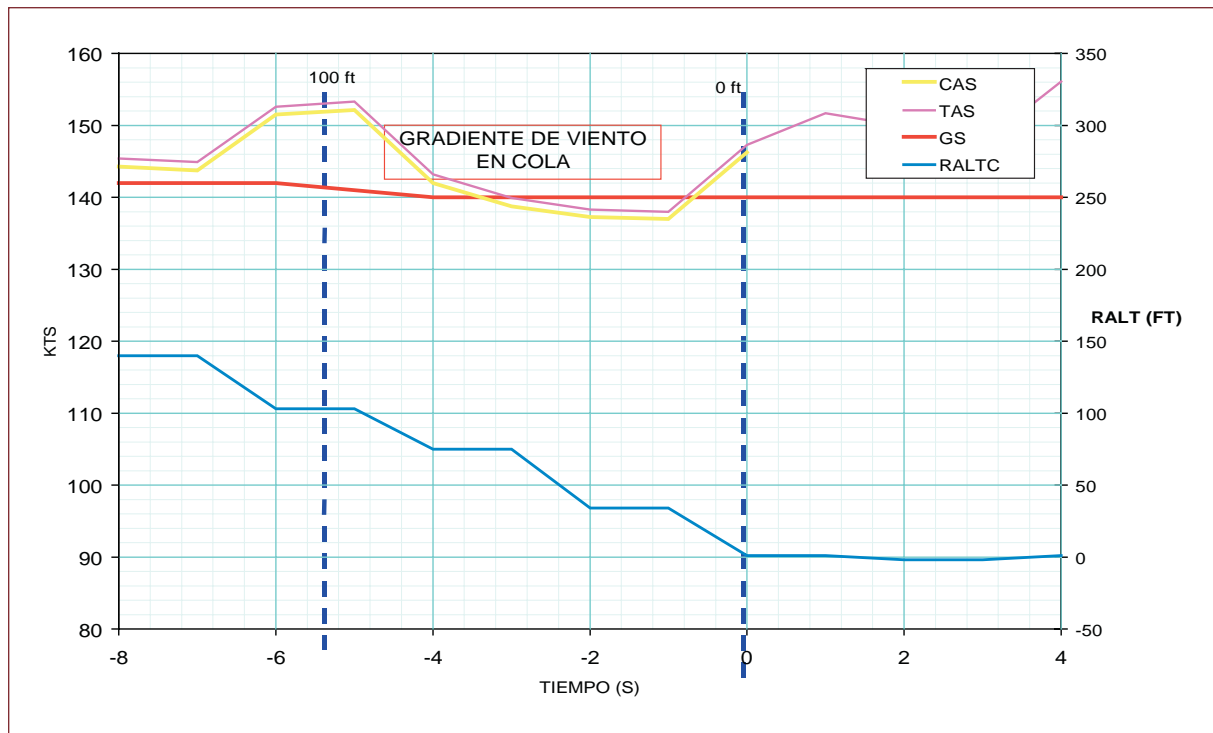
Figura 2.1.1. Variaciones de velocidad en los últimos segundos

Luego, en el intervalo de cinco segundos hasta el instante de la toma, encontró una corriente descendente con disminución brusca del AOA de unos 5° , seguida de otra corriente ascendente fuerte; un nuevo gradiente de viento en cola tras descender a 80 ft de RA redujo la velocidad CAS en 6 kt en un primer segundo y en otros 3 kt en los tres segundos siguientes. La aceleración vertical se hizo 0,82 g.

Al encontrar la corriente ascendente, el piloto que volaba picó con su sidestick, y seguidamente dio un tirón de ella cuando penetró en la descendencia.

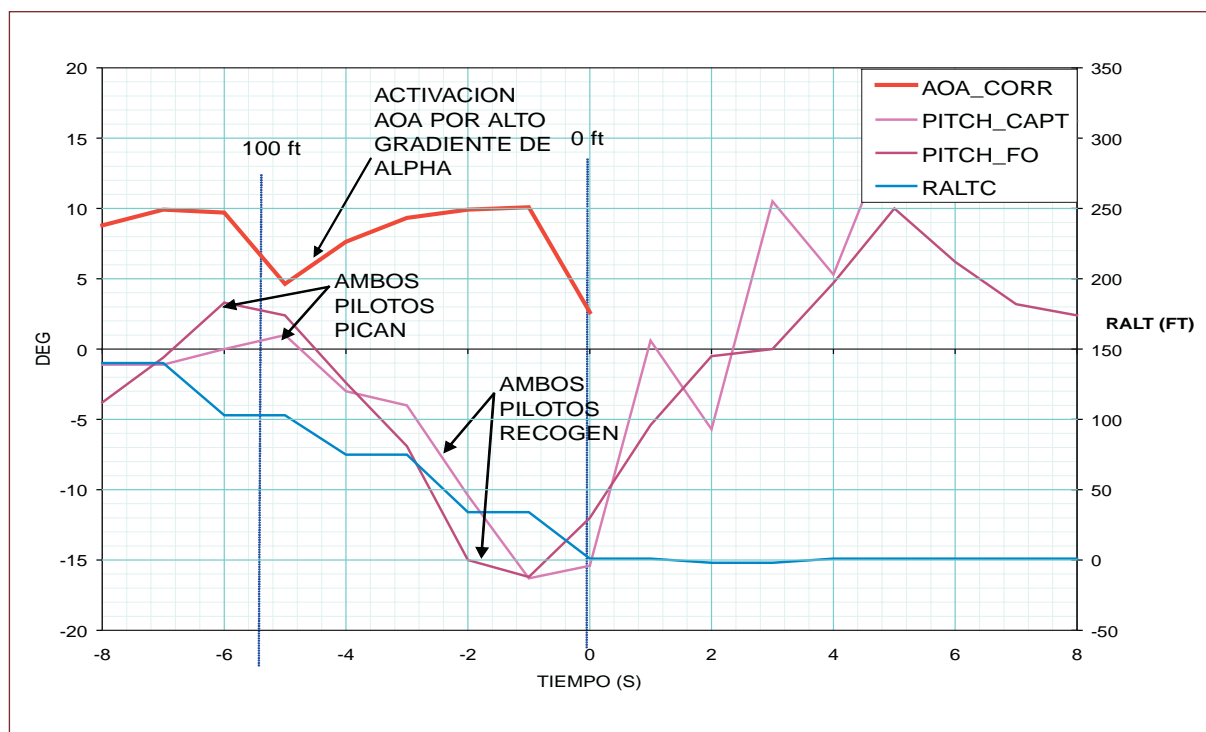
Figura 2.1.2. Variación de AOA y actuaciones de pilotos en mando de profundidad

La protección de AOA permaneció activa hasta la toma de tierra pues no se cedió palanca y no se dieron las condiciones lógicas programadas en el software para que se desactivara.

A la activación de la protección de AOA le siguió un gradiente de viento en cola, que se manifestó como una reducción de la velocidad con respecto al aire. La reducción de la

velocidad, pudo ser asumida por los automatismos del EFCS como un movimiento fugoi-de, y provocaría un movimiento de picado justo cuando el avión entraba en la pista.

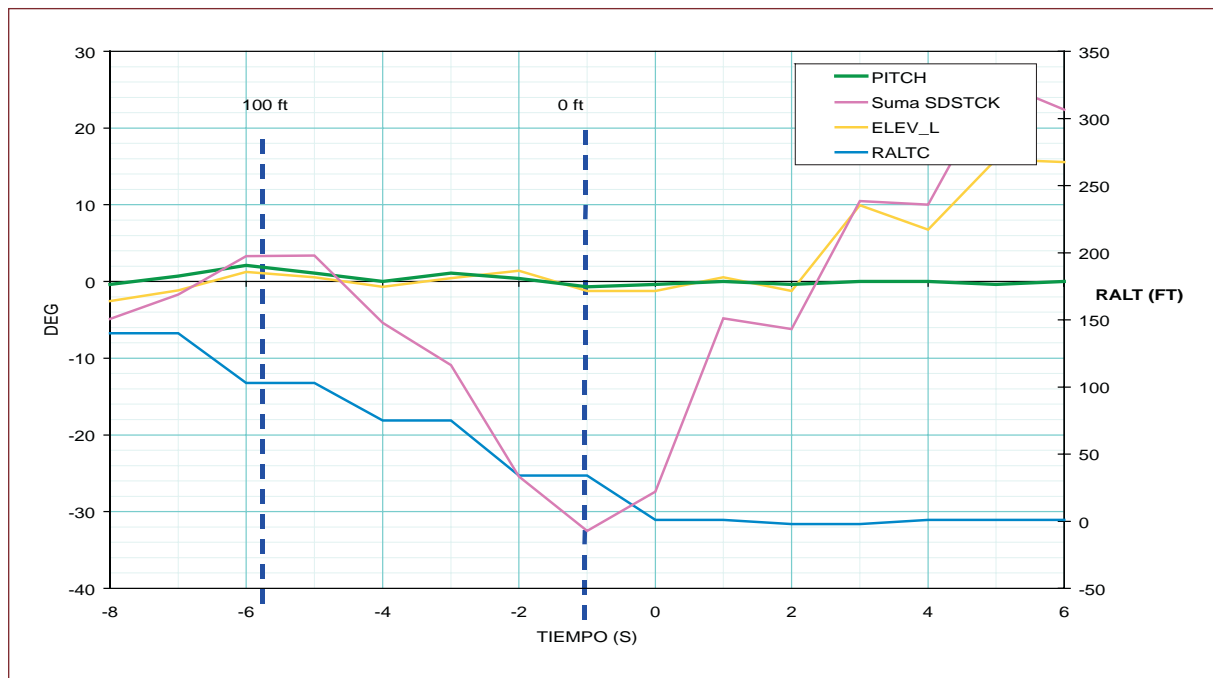
Figura 2.1.3. Respuesta de la aeronave al movimiento de sidestick: movimiento de timón de profundidad y variaciones en la actitud o cabeceo del avión

Se observa en la Figura 2.1.3 cómo las acciones de los pilotos en los sidestick (Suma Sidestick), no consiguen deflectar el timón de profundidad izquierdo (Elev-L) más de 3° , por lo que el pitch del avión no se altera y se mantiene por debajo de los 2° .

En estas condiciones ambientales y con las actuaciones de los mandos descritas la respuesta del avión es congruente con la lógica del sistema de control de vuelo expuesta en el punto 1.6.6. y correspondiente al ELAC standard 80.
