Fecha: **6-MAR-2001** Hora local: **13:30** Provincia: **MURCIA**
 Lugar del suceso: **LORCA**

Matrícula: **EC-DYQ** Año: **1984** Categ. / peso: **MENOS DE 2.250 Kg.**
 Marca y modelo: **AGUSTA BELL 206 BIII JET RANGER**
 Motores: Núm.: **1** Marca/modelo: **ALLISON 250-C20B**

Tipo de operación: **TRABAJOS AÉREOS-COMERCIAL-AGRICULTURA**
 Fase de operación: **MANIOBRANDO – VUELO A BAJA ALTURA**
 Tipo de suceso: **INADECUADAS R.P.M. DEL MOTOR**

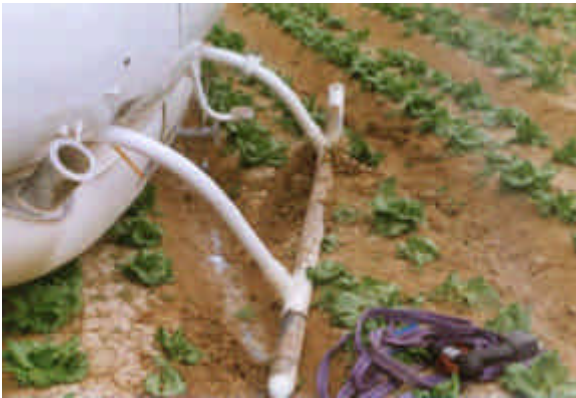
1.2.- Huellas del impacto contra el terreno y distribución de restos

Solamente se encontraron en el terreno unas marcas, junto a la posición en la que quedaron posados los patines, que probablemente fueran producidas por éstos.

El trozo del cono de cola que resultó seccionado quedó sobre el suelo, prácticamente en la vertical de la zona en la que se produjo la sección.

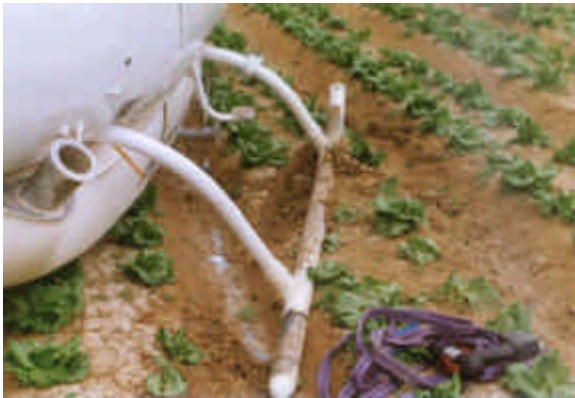
1.2.- Huellas del impacto contra el terreno y distribución de restos

Solamente se encontraron en el terreno unas marcas, junto a la posición en la que quedaron posados los patines, que probablemente fueran producidas por éstos.

El trozo del cono de cola que resultó seccionado quedó sobre el suelo, prácticamente en la vertical de la zona en la que se produjo la sección.

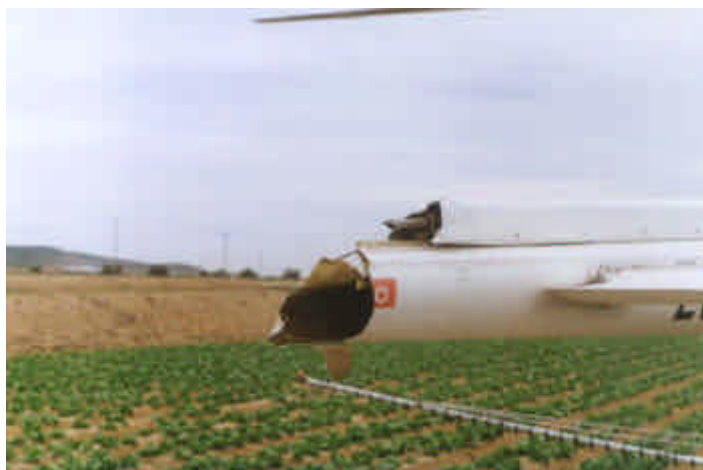
Efectuó una toma rodada y, tal vez antes, o en el mismo momento en que los patines contactaron con el terreno, probablemente actuó sobre la palanca del cíclico con el fin de reducir la velocidad de avance del helicóptero.

La combinación de la reducida velocidad de giro del rotor principal y la acción sobre el cíclico, provocó la bajada de la pala que retrocede hasta el punto de hacerla golpear contra el cono de cola.
