**RESUMEN DE DATOS**

Matrícula	<b>RA44543</b>
Tipo y modelo	<b>SUKHOI Su-26</b>
Explotador	<b>N/A</b>

## 1. INFORMACIÓN SOBRE LOS HECHOS

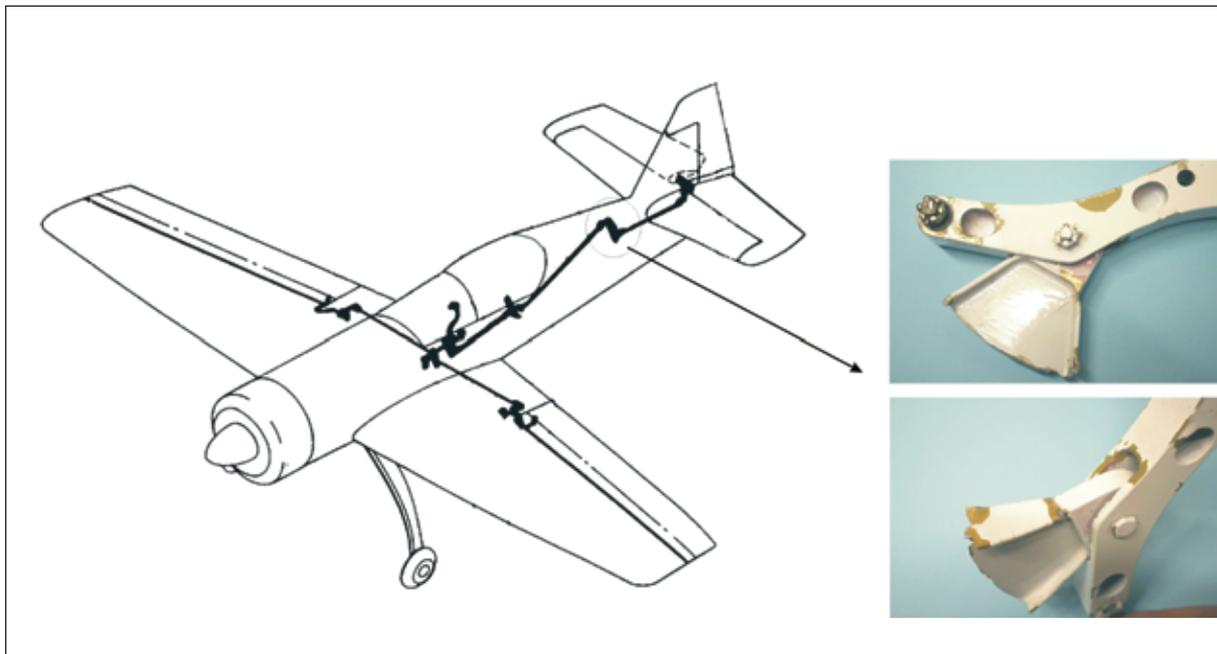
La cola de la aeronave conservaba su estructura tras el impacto. El movimiento del timón de dirección no interfería con el del timón de profundidad y viceversa. El mando sobre el timón de profundidad se realiza mediante un mecanismo articulado de barras. En una de ellas, correspondiente a la más cercana a las superficies de mando, se encontraron huellas y deformaciones producidas por el cable localizado entre los restos.

Figura 1. Situación y daños en el mecanismo del timón de profundidad

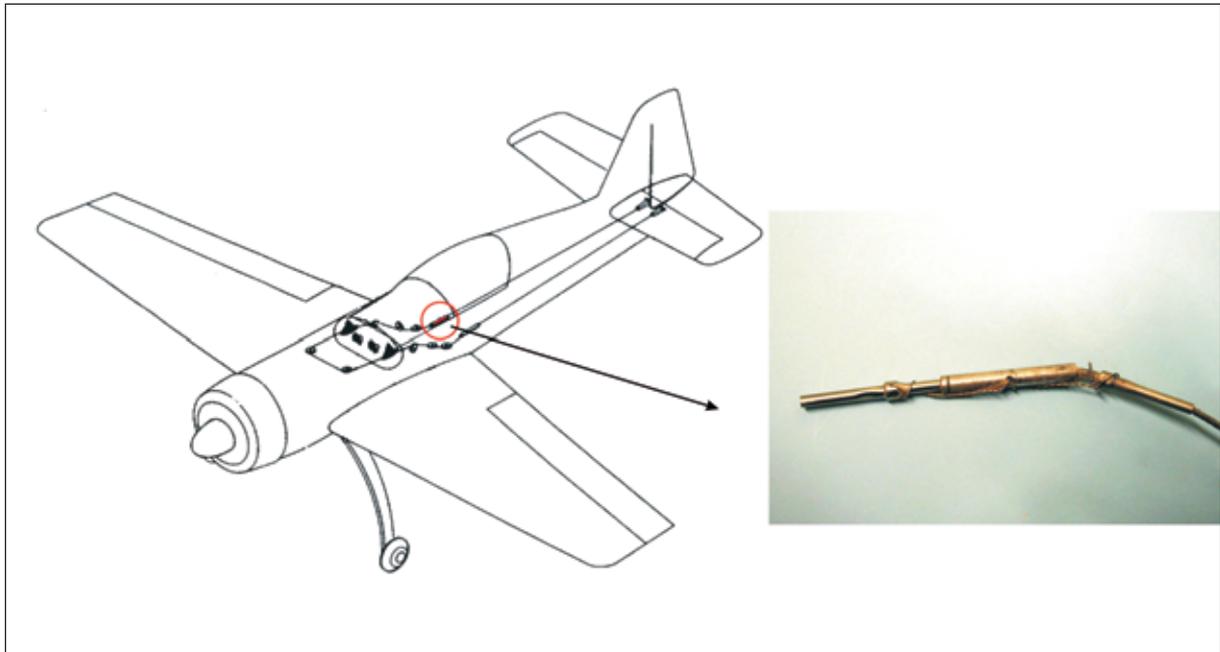
El cable de mando del timón de dirección recuperado presentaba en cada extremo diferentes tipos de fijación: el extremo más próximo al timón de dirección tenía acoplado un terminal con un orificio del tipo «eye terminals». En el otro extremo se encontraba un tensor en el que se unían dos terminales, uno de los cuales había perdido el cable y su forma y aspecto era diferente al otro.

Se realizó un estudio de los componentes del tensor para determinar las características de los terminales unidos a él. El terminal que perdió el cable de mando presentaba un escalón a 9 mm del final del orificio, producido por un deficiente mecanizado y que impidió al cable penetrar hasta el final de su alojamiento. Asimismo, durante el montaje del cable al terminal no le fue aplicado el apriete suficiente, como muestra la escasa magnitud de las huellas que aparecieron en las paredes internas del orificio. El aplastamiento exterior del terminal no tenía efecto en la parte interna del orificio.

En el otro terminal del tensor, el cable se había introducido hasta el final del orificio y el apriete de unión entre ambos elementos le produjo una reducción de su sección del orden de un 20%, de tal manera que la fijación produciría la rotura del cable antes de que éste hubiera salido de su alojamiento.

Figura 2. Situación y estado del tensor del cable de mando al timón de dirección

Se ha determinado que la salida del cable de uno de los dos terminales del tensor se debió a un defecto de fabricación del terminal y a un incorrecto montaje entre el cable y el tensor.

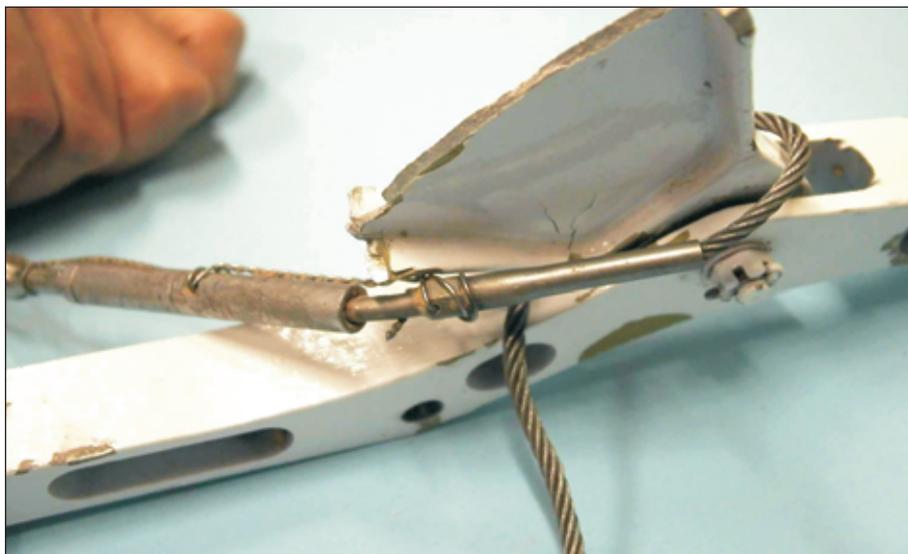
Figura 3. Bloqueo del timón de profundidad

La aeronave Sukhoi Su-26 había llegado a España procedente de Lituania, donde se le había sometido a una serie de modificaciones que afectaban al motor, hélice, aviónica, cola, etc. En el transcurso del primer vuelo de familiarización en España, durante la ejecución de una maniobra acrobática, sufrió la rotura de uno de los tensores del sistema de mando del timón de dirección que, al desplazarse hacia la parte de la cola, bloqueó un elemento del sistema de mando del timón de profundidad impidiendo su movimiento.
