RESUMEN DE DATOS/DATA SUMMARY

<u>LOCALIZACIÓN/LOCATION</u>			
Fecha y hora/Date and time	Lunes, 19 de marzo de 2001; 18:30 horas		
Lugar/Site	Aeropuerto de Tenerife Norte		
<u>AERONAVE/AIRCRAFT</u>			
Matrícula/Registration	EC-FHY		
Tipo y modelo/Type and model	Piper PA-34-200T		
<u>MOTORES/ENGINES</u>			
Tipo y modelo/Type and model	Continental TSIO-360E		
Número/Number	2		
<u>TRIPULACIÓN/CREW</u>			
<u>Piloto al mando/Pilot in command</u>			
Edad/Age	27 años		
Licencia/Licence	Piloto de transporte de línea aérea		
Total horas de vuelo/Total flight hours	2200 horas		
Horas de vuelo en el tipo/Total flight hours on type	Sin datos		
<u>LESIONES/INJURIES</u>			
	Muertos/Fatal	Graves/Serious	Leves/Minor
Tripulación/Crew			2
Pasajeros/Passengers			
Otras personas/Third persons			
<u>DAÑOS/DAMAGES</u>			
Aeronave/Aircraft	Menores		
Otros daños/Third parties	Ninguno		
<u>DATOS DEL VUELO/FLIGHT DATA</u>			
Tipo de Operación/Operation	Aviación General – Instrucción – Doble mando

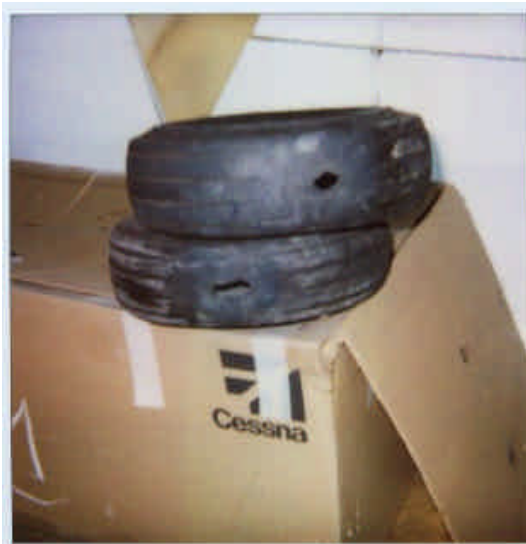
Los únicos daños sufridos por la aeronave se limitaron a los dos neumáticos del tren de aterrizaje principal, que reventaron.

Ambos neumáticos mostraban claramente marcas de desgaste por fricción contra el pavimento de la pista, que habían llegado a producir la perforación de la banda de rodadura en los dos neumáticos (flat spot).

Este incidente fue causado por una actuación excesiva sobre los frenos de la aeronave, que provocó el bloqueo de ambas ruedas del tren principal, que comenzaron a deslizar sobre el pavimento, originando su reventón por desgaste (flat spot).
