RESUMEN DE DATOS

Fecha y hora	Jueves, 29 de marzo de 2001; 12:45 horas
Lugar	Sierra del Xurés. T. municipal de Lobios (Orense)

Matrícula	EC-DZX
Tipo y modelo	EUROCOPTER FRANCIA «Eureil» AS 355 F1

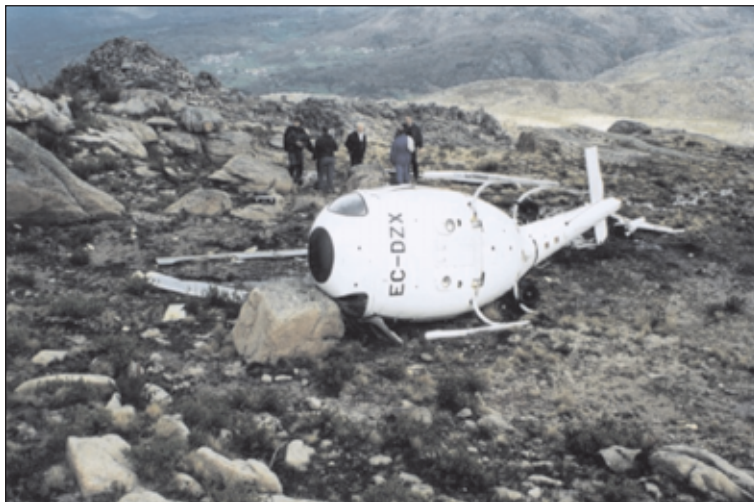
El helicóptero aterrizó en una zona de la Sierra del Xurés, denominada Curral de Abeleira, que tiene una elevación de unos 1400 metros, perteneciente al término municipal de Lobios, provincia de Orense, en la que debía dejar personal de la Consellería de Medio Ambiente de la Xunta de Galicia, que tenía que realizar determinados trabajos en la zona.

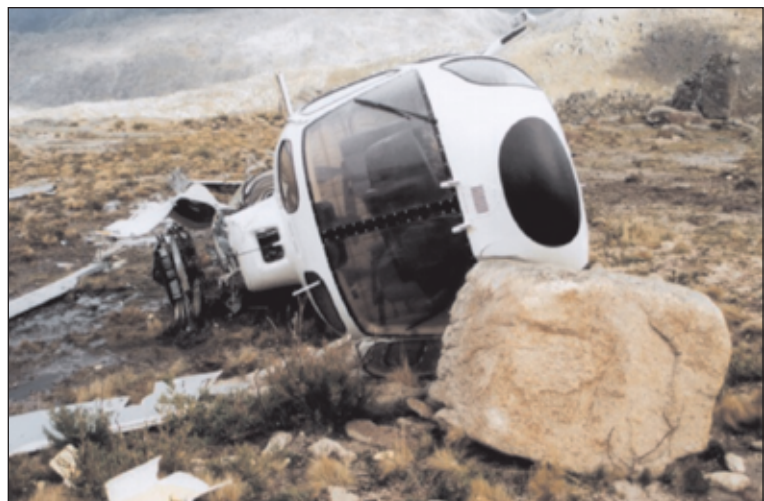
La aeronave sufrió daños de importancia en ambos rotores, motores, cono de cola y fuselaje.

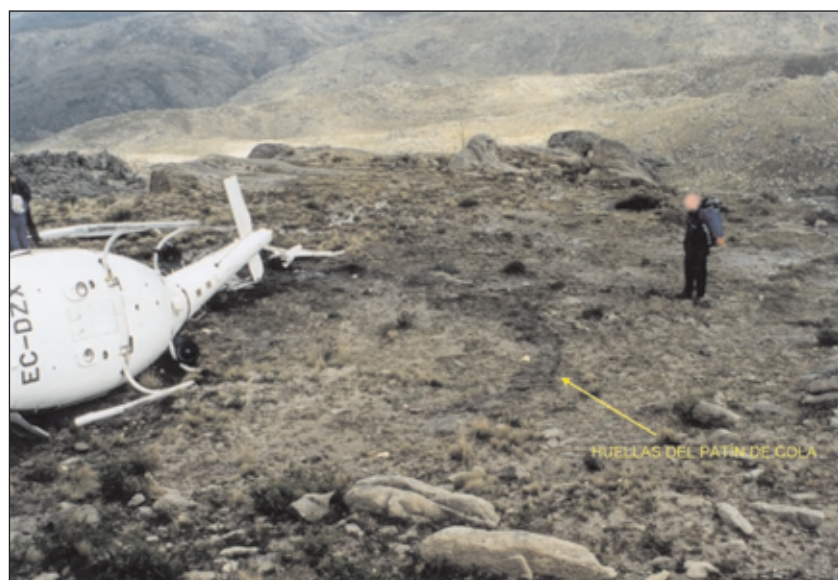
En el terreno se encontró una marca de forma circular, que abarcaba un tramo de circunferencia de unos 90°, al final de la cual estaba situado el extremo del cono de cola de la aeronave. Esta huella probablemente fue hecha por el patín de cola, durante un movimiento de guiñada de la aeronave.

El rotor antipar junto con la caja de transmisión de 90°, se encontraron al pie de una roca, que tenía indicios de haber sufrido el impacto de las palas del rotor.

Las palas del rotor principal, que se habían roto por la raíz, estaban muy próximas al lugar donde quedó la cabeza. En el terreno se encontraron las marcas dejadas por los impactos de las palas.

A la vista de ello, se deduce que el primer impacto que se produjo fue el del rotor de cola contra la roca, que cau-

só el desprendimiento del mismo. A continuación la aeronave inició una guiñada a izquierdas, durante la cual el patín de cola entró en contacto con el terreno dejando la huella de forma circular. Finalmente uno de los patines se enganchó con un obstáculo en el terreno, provocando el vuelco del helicóptero.
