RESUMEN DE DATOS

Fecha y hora	Viernes, 27 de abril de 2001; 10:00 horas
Lugar	Aeródromo de La Mancha (Toledo)

Matrícula	EC-HHX
Tipo y modelo	CESSNA 172 RG

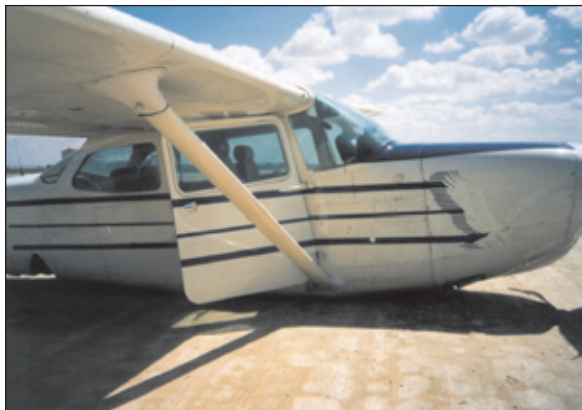
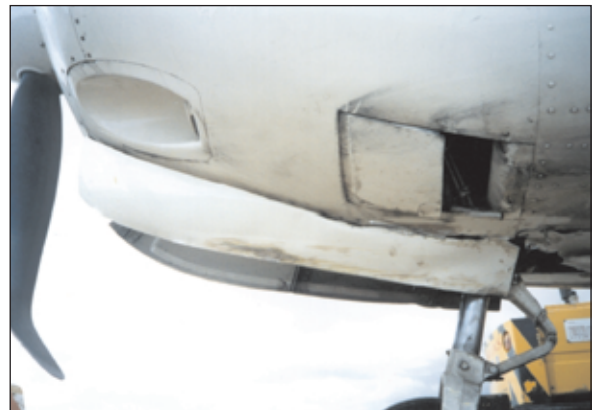
Se pretendía repetir la maniobra anterior en el aeródromo de La Mancha. Se efectuó la aproximación simulando parada de motor y al aterrizar se tomó inadvertidamente sin tren. La toma fue suave, pero la aeronave sufrió daños en la parte inferior del fuselaje, hélice y punta de la semiala derecha.

La aeronave realizó un vuelo de entrenamiento habitual. No se ejecutó la lista de chequeo de aterrizaje en el aeródromo de La Mancha, por lo que no se llegó a comprobar que el tren estaba extendido, realizándose la toma de contacto sin tren.
