**RESUMEN DE DATOS**

Fecha y hora	<b>Sábado, 19 de mayo de 2001; 11:15 horas</b>
Lugar	<b>Castellar del Vallés (Barcelona)</b>

Matrícula	<b>EC-FVN</b>
Tipo y modelo	<b>ROBINSON R-22-Beta</b>

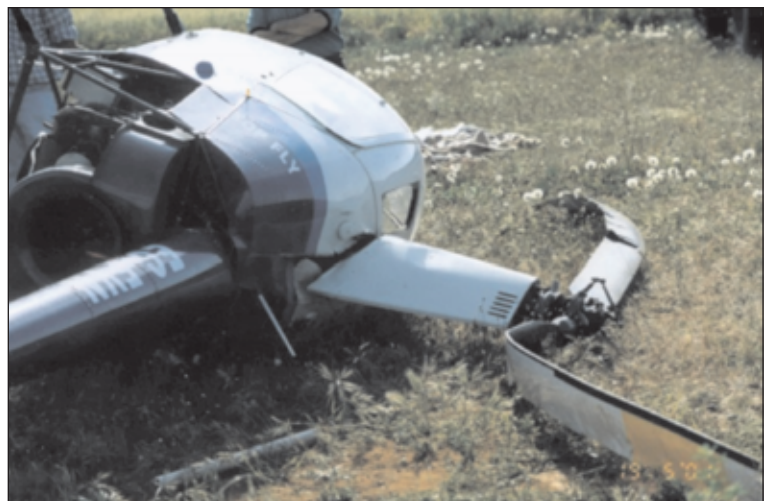
En el momento en el que se produjo el contacto de la aeronave con el terreno, ésta se estaba desplazando lateralmente, lo que propició que el contacto de uno de los patines con el terreno provocara un movimiento de vuelco de la aeronave hacia su costado derecho, que no pudo ser detenido, quedando finalmente detenida sobre ese costado.

Durante el vuelco, las palas del rotor principal impactaron contra el suelo.

La aeronave sufrió daños de importancia en el sistema del rotor principal, cabina y cono de cola.

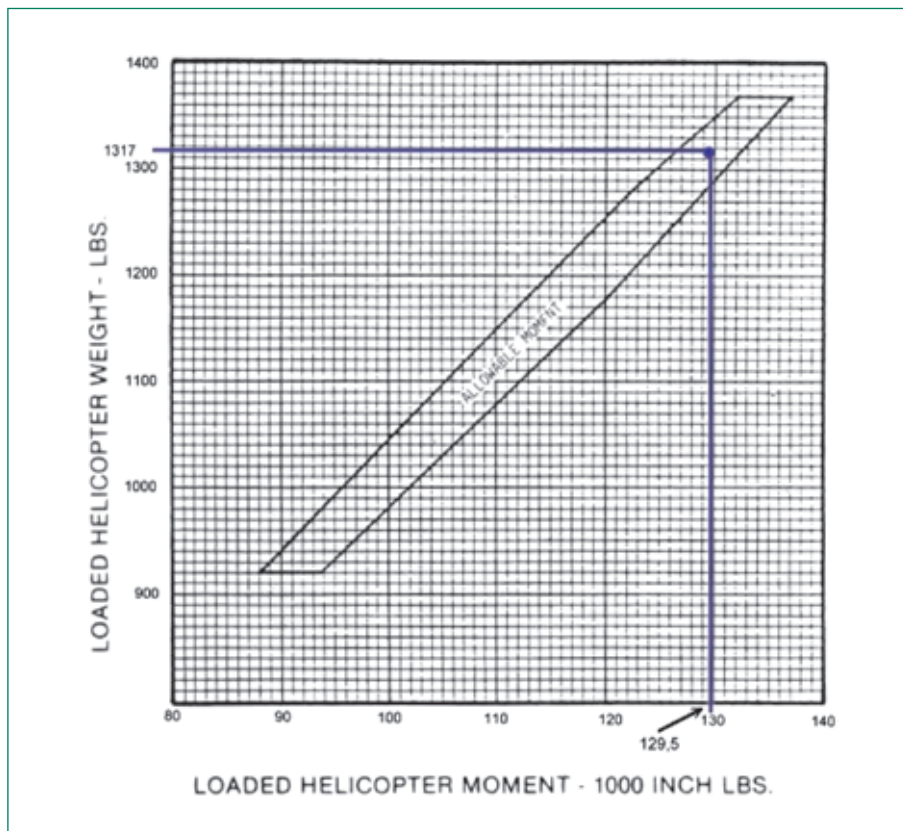
Introduciendo los valores anteriores en la gráfica de límites del centro de gravedad y peso, se obtiene que la aeronave se encontraba correctamente centrada y su peso, 1316 lb, no superaba el máximo permitido, 1370 lb, aunque estaba bastante próximo a él.
