RESUMEN DE DATOS

| Matrícula | EC-HNH |
| Tipo y modelo | ROCKWELL AEROCOMANDER 690 |

1. INFORMACION SOBRE LOS HECHOS

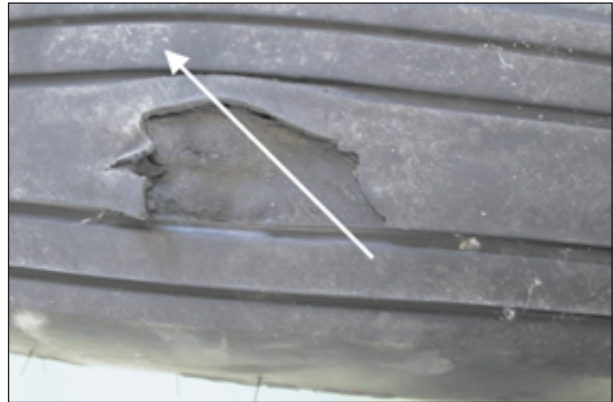
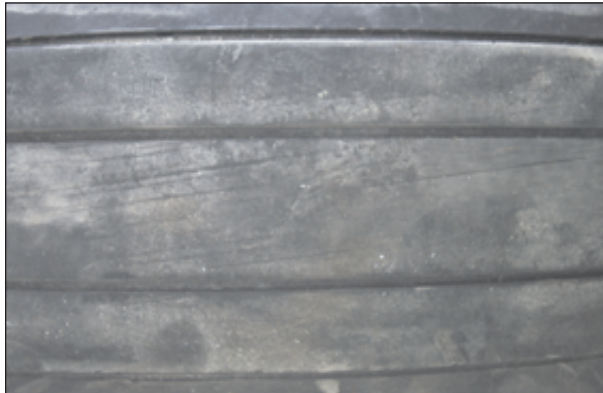
Cubierta rueda de morro.

La cubierta de la rueda de morro mostraba una pérdida parcial de la banda de rodadura hacia uno de los lados, además, existen huellas de arañazos con una dirección de izquierda a derecha según el sentido de rodaje.

La cubierta de la rueda de morro presenta la pérdida de una pequeña sección de la banda de rodadura en sentido de derecha a izquierda, seguramente motivada al mandar la aeronave hacia el centro de la pista con el timón de dirección que conduce solidariamente con la rueda de morro. En otros puntos de la cubierta se encontraron otras rayas originadas por el desplazamiento lateral de la aeronave.

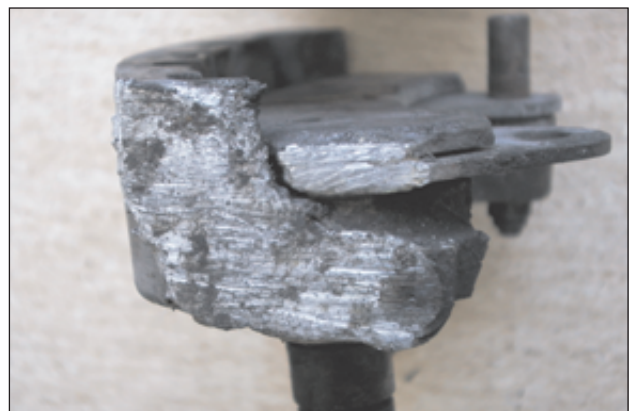
La llanta de la rueda muestra que sufrió dos movimientos: El borde presenta marcas de haber rodado con una trayectoria hacia la derecha y el otro que los paquetes de freno han sufrido un movimiento de translación paralela al eje de la aeronave.

Huellas en pinzas freno.

acentuó sobre la misma sección, esta dejó de rodar para iniciar un deslizamiento que la desgastó hasta alcanzar la pinza de frenos. En esta zona las marcas son longitudinales y en dirección contraria al avance de la aeronave.

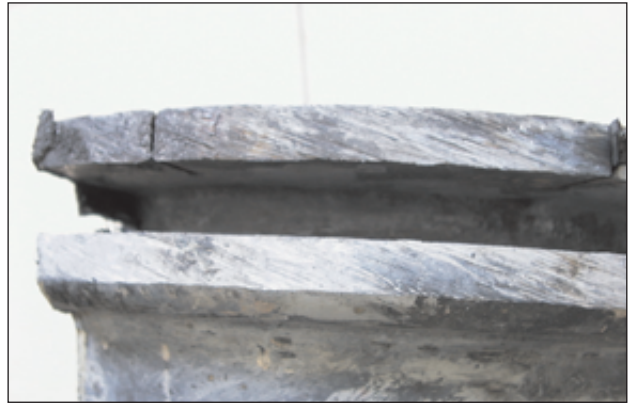
Las marcas que aparecen sobre los bordes de la llanta se deduce que corresponden al movimiento de rodaje más el desplazamiento lateral hacia la derecha dándole esa inclinación a las marcas. Una vez que el desgaste de la llanta se

Huellas de rodadura.

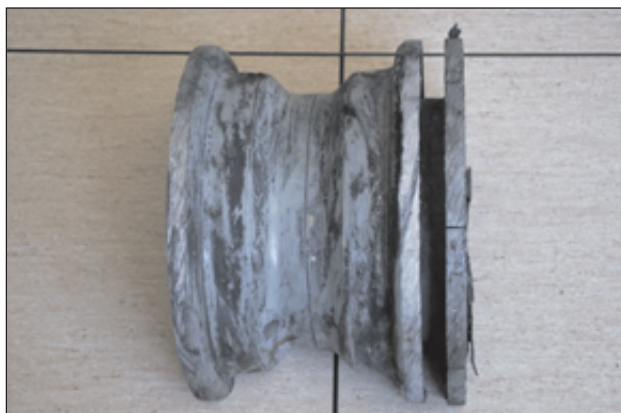
El vástago de la pata afectada y la garganta de la llanta aparecían con trazos negros producidos por la goma de la cubierta.

Respecto a la información que se desprende de los restos se puede decir que al perder el aire de la cubierta derecha la aeronave perdió la altura correspondiente al flanco de la misma y entonces empezó a rodar sobre los bordes de la garganta de la llanta produciendo las marcas de goma que se observaron. El borde de la llanta terminó por cortar la cubierta y acabó rodando directamente por el asfalto. A continuación,

Marcas en la garganta de la llanta.
