**RESUMEN DE DATOS**

Fecha y hora	<b>Jueves, 21 de junio de 2001; 12:10 horas</b>
Lugar	<b>Mar Mediter., entre Blanes y Lloret de Mar (Girona)</b>

Matrícula	<b>EC-FTY</b>
Tipo y modelo	<b>ROBIN HR-200-120B</b>

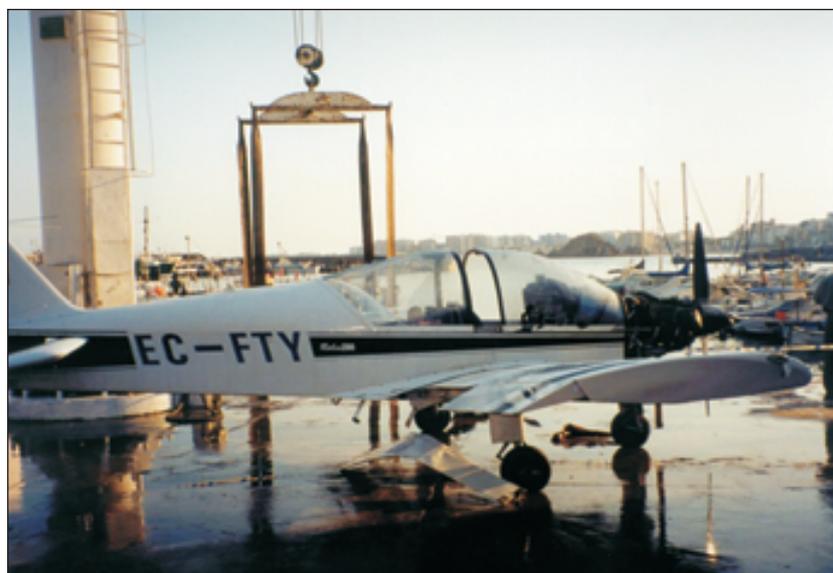
Fotografía 1. Vista general de la aeronave

Exteriormente la aeronave presentaba daños en la hélice y ambos planos producidos en el impacto contra el agua.

No obstante, el hecho de haber estado sumergida durante más de 24 horas en el mar, debió producir daños en la totalidad de la aeronave.

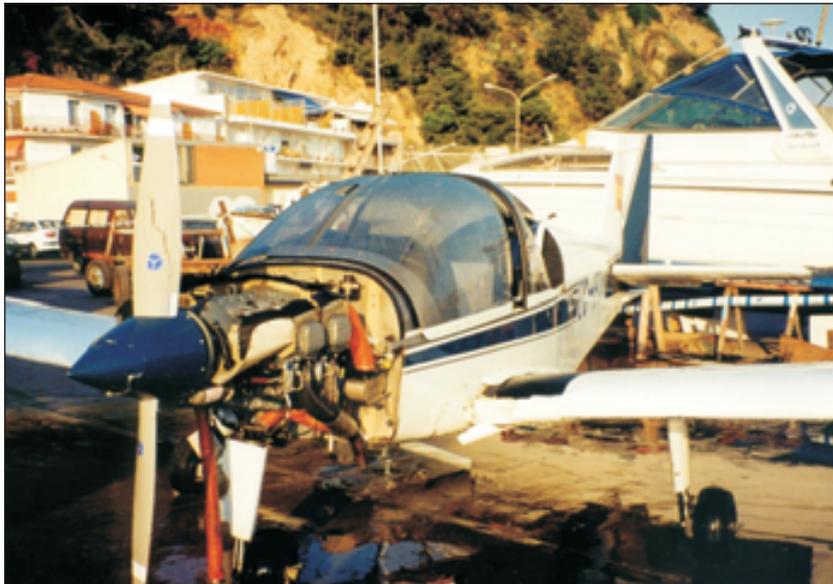
Cuando una aeronave impacta contra el agua con el motor parado, y consecuentemente, la hélice también parada, la pala que queda en la posición más baja resulta fuertemente dañada, ya que impacta «de frente» contra el agua. Por el contrario, cuando el impacto se produce con motor y hélice girando, las palas presentan menores daños, debido a que la pala «corta» el agua. A la vista de los escasos daños que presentaba la hélice de la aeronave que sufrió el accidente, se considera que ésta iba girando cuando impactó contra el mar.

Fotografía 2. Daños en la hélice

Exteriormente la aeronave no presentaba más daños que el desprendimiento del flap del plano derecho y algunas roturas en la zona del encastre de ambos planos, que probablemente fueran hechas durante el proceso de izado con globos y la posterior elevación con grúa para sacar la aeronave del agua. De ello se desprende que la aeronave impactó contra el agua con escasa energía.
