**RESUMEN DE DATOS**

| Lugar | <b>Valdepeñas de Jaén (Jaén)</b> |

| Matrícula | <b>EC-FDN</b> |
| Tipo y modelo | <b>PZL M18A «Dromader»</b> |

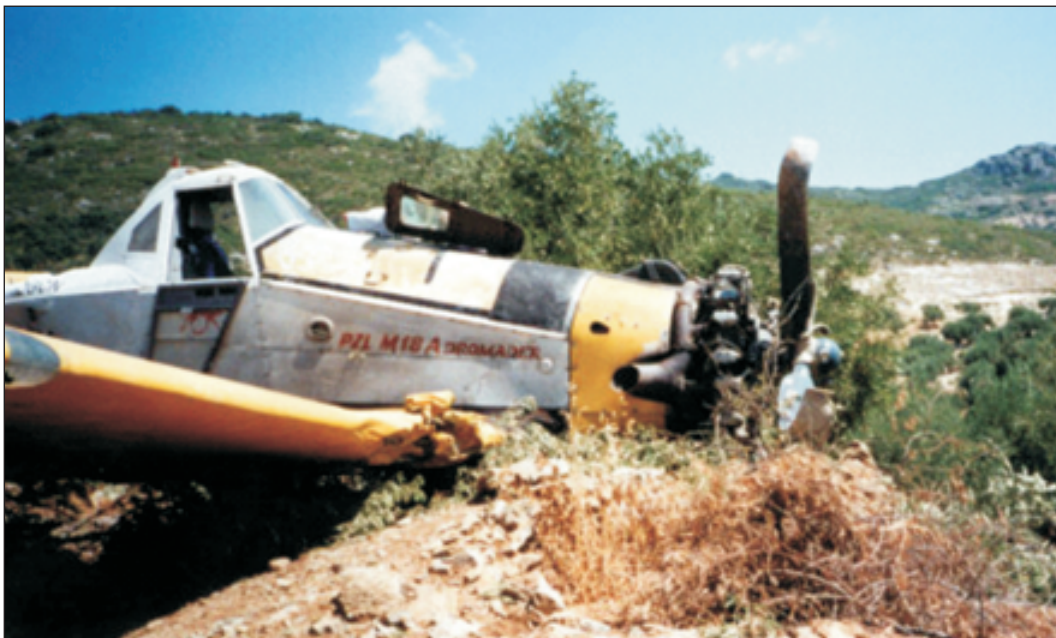
Foto 1. Estado en que quedó la aeronave

A consecuencia del impacto contra el terreno, la aeronave sufrió la rotura del tren de aterrizaje y daños de importancia en fuselaje, hélice, ambos planos y timón de profundidad.

La actuación del piloto sobre el timón de profundidad y el mecanismo de descarga de emergencia, permitió que la aeronave ganase altura suficiente para superar la línea eléctrica, si bien ese aumento de la energía potencial se hizo básicamente a costa de la energía cinética de la aeronave, es decir, de su velocidad, provocando su entrada en pérdida.

A la vista de lo anterior, se considera que este accidente tuvo su origen en una deficiente inspección previa de la zona de tratamiento por parte del piloto, ya que no había detectado la presencia de la línea eléctrica. La posición del sol pudo constituir un factor contribuyente, existiendo la posibilidad de que impidiera al piloto advertir la presencia de la línea eléctrica con antelación suficiente para salvarla y continuar el vuelo.
