RESUMEN DE DATOS

Fecha y hora	Martes, 16 de octubre de 2001; 11:30 h
Lugar	Posadas (Córdoba)

Matrícula	EC-EJG
Tipo y modelo	CESSNA 172N
Explotador	N/A

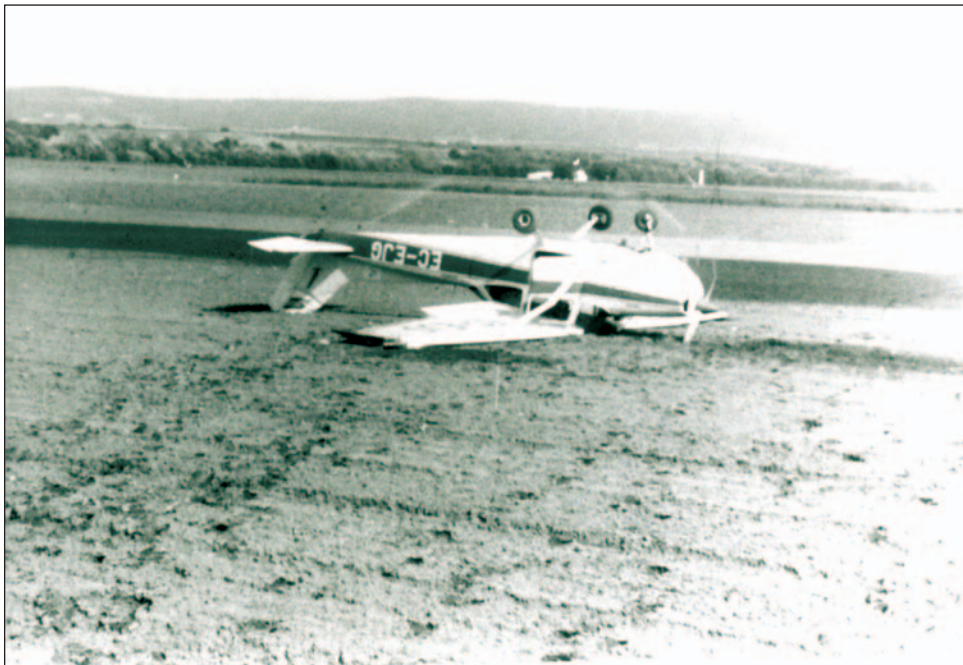
Durante la carrera de aterrizaje la pata de morro impactó contra una tubería de riego por aspersión que discurría transversalmente a la dirección de aterrizaje, provocando el plegado de la pata hacia detrás y el posterior capotaje de la aeronave, que quedó detenida en posición invertida unos metros más allá.

Foto 1. Posición en que quedó la aeronave

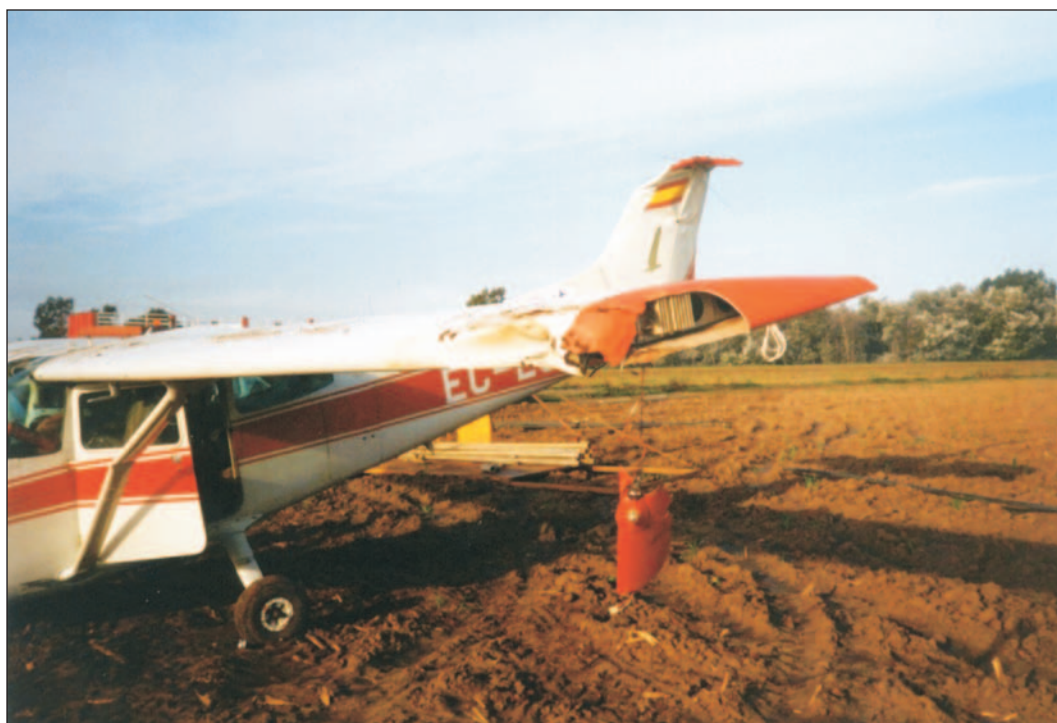
La aeronave sufrió la rotura de la pata de morro y daños de importancia en ambos planos, hélice, estabilizador vertical y timón de dirección.

Foto 2. Daños en el plano izquierdo y empenaje vertical
