RESUMEN DE DATOS

Fecha y hora	Jueves, 29 de noviembre de 2001; 12:30 horas
Lugar	Finca «Los Martínez». T.M. Los Martínez del Puerto

Matrícula	EC-ETG
Tipo y modelo	HILLER UH-12-E

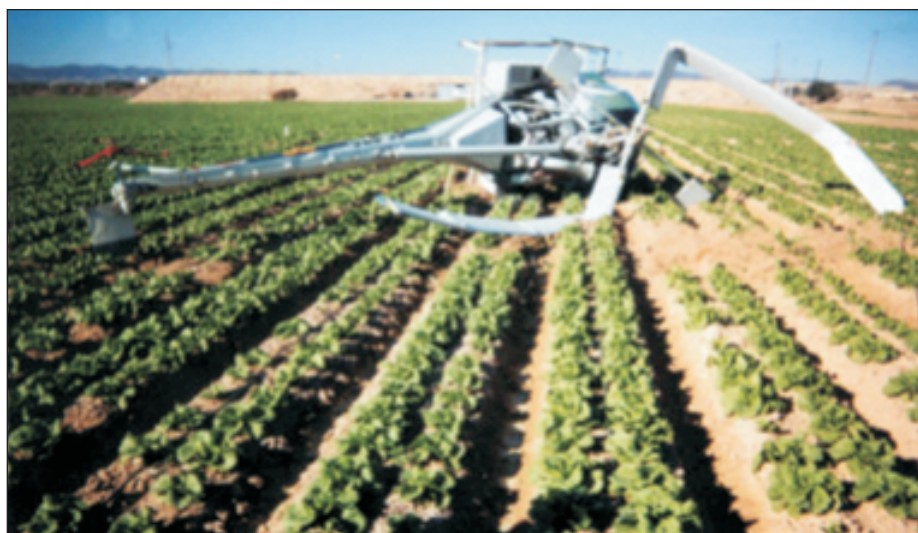
Foto 1. Vista general de la aeronave

Durante una de las pasadas de tratamiento, se produjo el impacto de los patines de la aeronave contra el terreno, lo que provocó el vuelco de la aeronave, que quedó detenida sobre su costado derecho.

Durante el vuelco, las palas de ambos rotores, principal y de cola, entraron en contacto con el terreno.

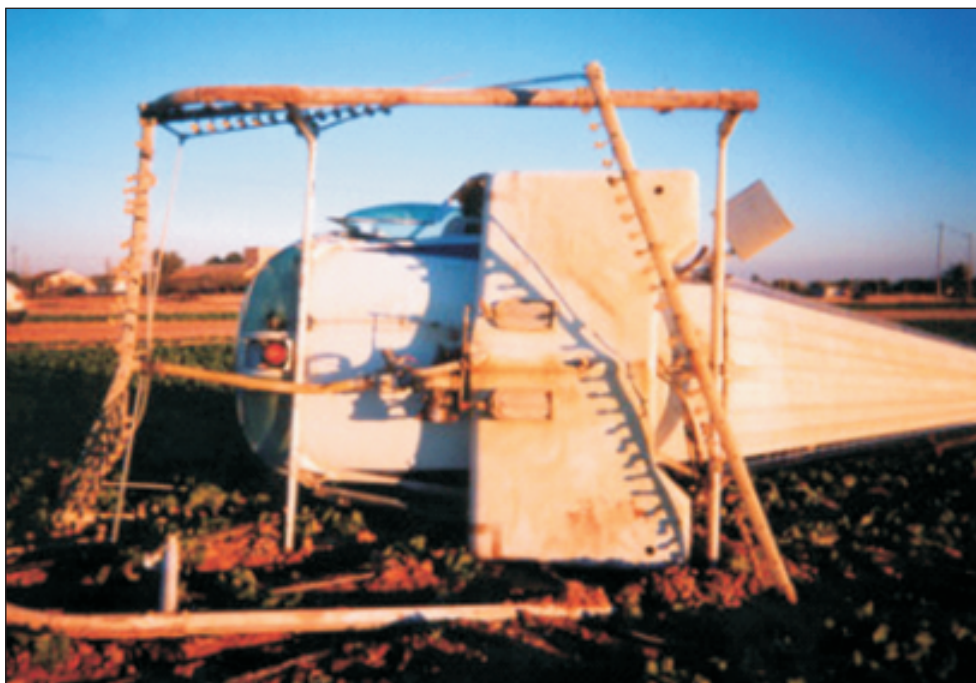
La aeronave sufrió la rotura de los siguientes elementos: patín derecho, palas del rotor principal, palas del rotor antipar y pértigas de fumigación.

A consecuencia de dicho descenso, los patines contactaron con el terreno, provocando el posterior vuelco de la aeronave.

Foto 2. Patín y pértigas rotas

A la vista de lo anterior se estima que este incidente fue causado por una racha de viento de cola, que provocó un descenso de la aeronave, y su posterior contacto con el terreno, que no pudo ser evitado por el piloto, a causa de la escasa altura a la que se encontraba la aeronave en ese momento.
