Matrícula: EC-HFD	Año de fabricación: 1997	Categoría/peso: Entre 2.250 y 5.700 Kg		
Marca y modelo de la aeronave: Bell 412EP				
Número de motores / marca y modelo. 2 / Pratt & Whitney PT6T-3D				
Fecha: 16 FEB 2002	Hora local: 08:50	Provincia:		
Lugar del suceso: SOBRE EL MAR MEDITERRÁNEO, A UNAS 25 NM DEL AEROPUERTO DE MALAGA				
Lesiones	Muertos	Graves	Leves/Ilesos	Piloto al mando (licencia): PILOTO COMERCIAL DE AVIÓN
Tripulación			2	Edad / sexo: 33 / varón Total horas de vuelo: 2800 Horas
Pasajeros			8	Tipo de operación: AV. COMERCIAL. TRANSPORTE PÚBLICO DE PASAJEROS
Otros				Fase de operación: EN RUTA – NIVEL DE CRUCERO
Daños a la aeronave: MENORES				Tipo de suceso: DESPRENDIMIENTO DE VENTANILLA DE EMERGENCIA

1.- INFORMACIÓN SOBRE LOS HECHOS.

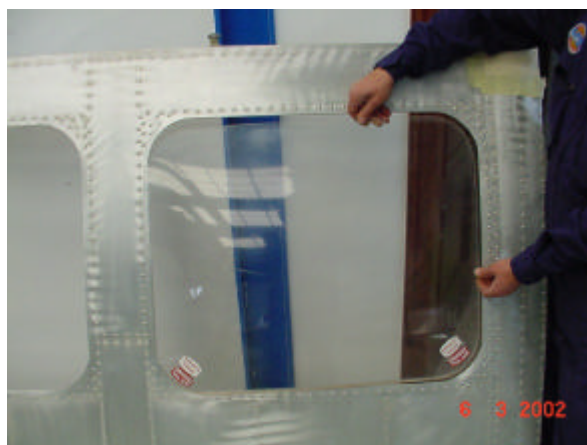
Figura 1

El helicóptero, tripulado por dos pilotos, estaba transportando a ocho pasajeros entre Ceuta y el Aeropuerto de Málaga, con llegada prevista a las 8:00 h (9:00 h local). Previamente, tras el embarque del pasaje en Ceuta, y antes de la puesta en marcha de motores, se procedió a impartir las instrucciones sobre seguridad en vuelo, indicando a los pasajeros que debían ir en todo momento con los cinturones de seguridad abrochados, identificando las salidas de emergencia, y explicando el correcto uso de las ventanillas de esas salidas en caso de ser necesario en emergencia. Para la apertura de estas ventanillas es preciso realizar una fuerte presión simultáneamente sobre ambas esquinas inferiores, tal y como se indica en unos letreros en español e inglés situados en esas posiciones (ver Figura 1).

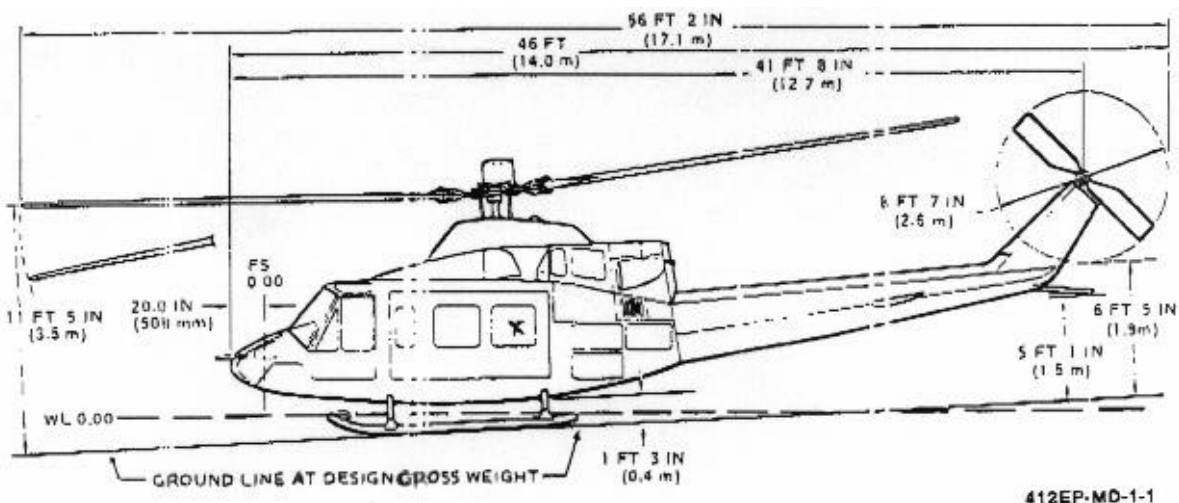
Figura 2

y al mirar observó que los pasajeros señalaban a la parte posterior izquierda del helicóptero, donde se podía apreciar que faltaba la ventanilla posterior de las dos que hacen la función de salida de emergencia (esta ventanilla está marcada con una cruz en la Figura 2). Frente a la abertura dejada por el desprendimiento de la ventanilla, estaban ubicados dos pasajeros en los asientos laterales orientados hacia fuera (marcados como 26 y 26 en la Figura 3).

El análisis de la información obtenida permite determinar que la causa más probable del desprendimiento de la ventanilla en vuelo fue una actuación intencionada por parte de uno o dos pasajeros que se encontraban sentados frente a ella y que mostraban signos de encontrarse bajo el efecto de sustancias estupefacientes. La ventanilla se desprendió sin golpear ninguna parte del mismo cuando el helicóptero llevaba unos 120 kt de velocidad y cayó al mar. La actuación de la tripulación tras el incidente fue la correcta para paliar los efectos del desprendimiento de la ventanilla.

- Se recomienda a la Dirección General de Aviación Civil que, en conjunción con la Autoridad del Estado de Diseño, evalúe la necesidad de imponer requisitos adicionales de aeronavegabilidad a las puertas y salidas de emergencia de helicópteros de la categoría de transporte que se utilicen en transporte público de pasajeros, para prevenir en lo posible que el intento de apertura intencionada de las mismas pueda provocar un efecto catastrófico sobre la aeronave.

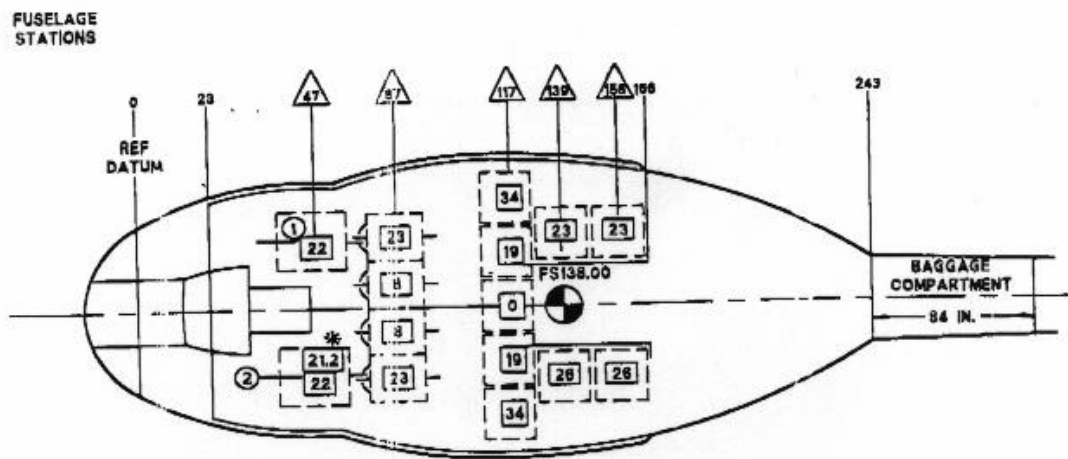
Figura 3

El helicóptero dispone (ver Figura 3) de 4 asientos de pasajeros mirando hacia adelante en la estación 87, 5 asientos de pasajeros mirando hacia adelante en la estación 117, y de 2 asientos laterales a cada lado mirando hacia afuera del helicóptero en las estaciones 139 y 155. La máxima capacidad de pasajeros del helicóptero, según sus hojas de datos, es 14, ya que un pasajero podría ocupar el asiento del copiloto (lado izquierdo delantero).

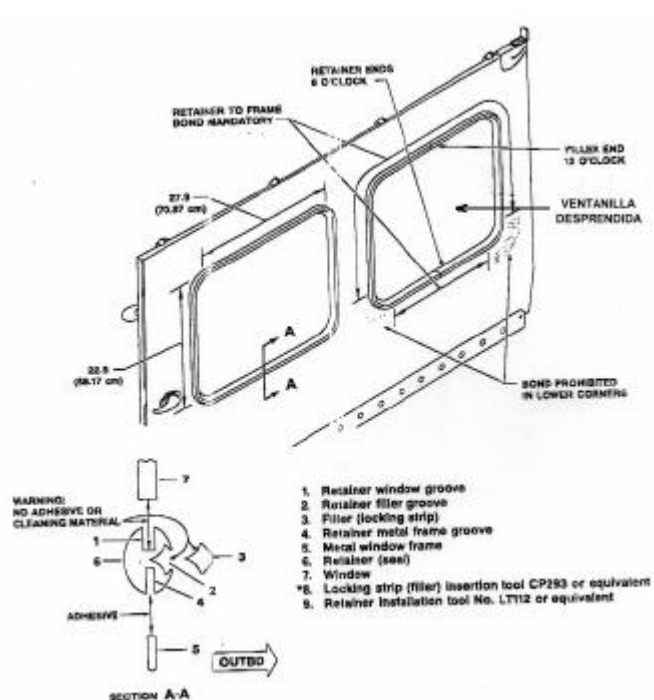
Figura 4

ambos extremos inferiores a la vez, con lo que el borde inferior se separa del marco y la ventanilla se desprende (ver Figura 4). En los lugares designados para ejercer la presión hay letreros que indican: “EMERGENCIA/EMPUJAR” y “EMERGENCY/PUSH HERE” (ver figura 5).

El operador informa que la presión debe ser simultánea para conseguir desprender la ventanilla. Un fuerte golpe propinado sólo a una de las esquinas inferiores no consigue desprenderla del marco. De ese modo, se intenta evitar la apertura inadvertida de la ventanilla. Según información facilitada por el fabricante, se necesita una fuerza de entre 40 y 55 lb (entre 20 y 28 kg) ejercida sobre las esquinas de la ventanilla para separarla del marco.
