Matrícula: EC-FBY		Año de fabricación: 1981		Categoría/peso: 2.250 Kg. o menos	
Marca y modelo de la aeronave: MOONEY M-20K-231					
Número de motores / marca y modelo. 1 / CONTINENTAL TSIO-360-GB3					
Fecha: 22 MAR 2002		Hora local: 11:30		Provincia: TOLEDO	
Lugar del suceso: AERÓDROMO LA IGLESUELA					
Lesiones	Muertos	Graves	Leves/Ilesos	Piloto al mando (licencia): PILOTO PRIVADO	
Tripulación			1	Edad: 46	Total horas de vuelo: 155 horas
Pasajeros			1	Tipo de operación: AVIACIÓN GENERAL – NO COMERCIAL – PLACER	
Otros				Fase de operación: ATERRIZAJE – TOMA DE CONTACTO	
Daños a la aeronave: IMPORTANTES			Tipo de suceso: TREN PLEGADO POR INADVERTENCIA

Descripción del suceso

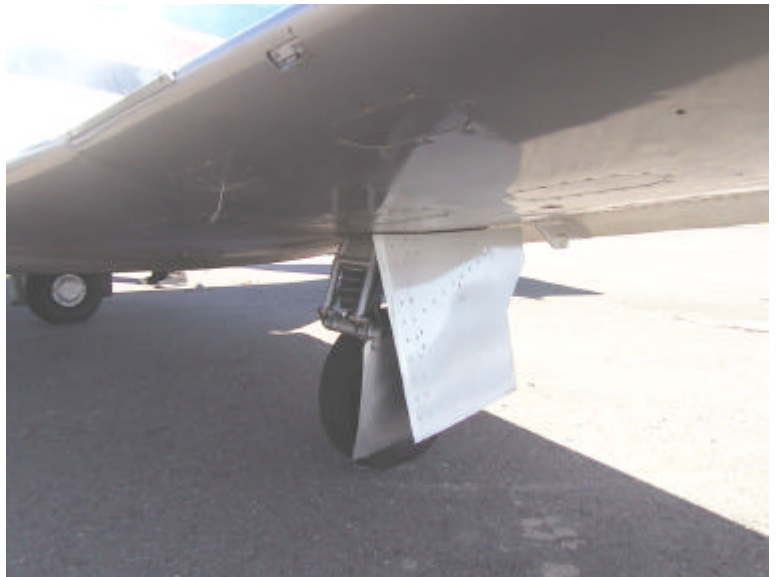
plegado, aunque no era esa la intención del piloto, recorriendo unos 280 metros de pista hasta salir de la misma por el lado derecho, quedando detenida la aeronave apenas a 3 metros del borde de la pista y habiéndose desplazado menos de 10 metros por el terreno exterior.

La aeronave sufrió daños en la parte inferior del fuselaje, desde la compuerta del tren de morro hasta aproximadamente la posición del larguero principal del ala, en la hélice, que quedó con las dos puntas dobladas para atrás y posiblemente en el motor.
