Matrícula: <b>EC-DSY</b>		Año de fabricación: <b>1980</b>		Categoría/peso: <b>MENOS DE 2.250 Kg.</b>	
Marca y modelo de la aeronave: <b>CESSNA F-152-II</b>					
Número de motores / marca y modelo. <b>1 / LYCOMING O-235-L2C</b>					
Fecha: <b>4-ABRIL-2002</b>		Hora local: <b>15:00</b>		Provincia: <b>LEÓN</b>	
Lugar del suceso: <b>AEROPUERTO DE LEÓN</b>					
<b>Lesiones</b>	Muertos	Graves	Leves/ilesos	Piloto al mando (licencia): <b>PILOTO PRIVADO DE AVIÓN</b>	
Tripulación			<b>1</b>	Edad / sexo: <b>43/ varón</b>	Total horas de vuelo: <b>65 horas</b>
Pasajeros				Tipo de operación: <b>AVIACIÓN GENERAL – NO COMERCIAL - PLACER</b>	
Otros				Fase de operación: <b>ATERRIZAJE</b>	
Daños a la aeronave: <b>MENORES</b>				Tipo de suceso: <b>ATERRIZAJE BRUSCO</b>

### Descripción del suceso

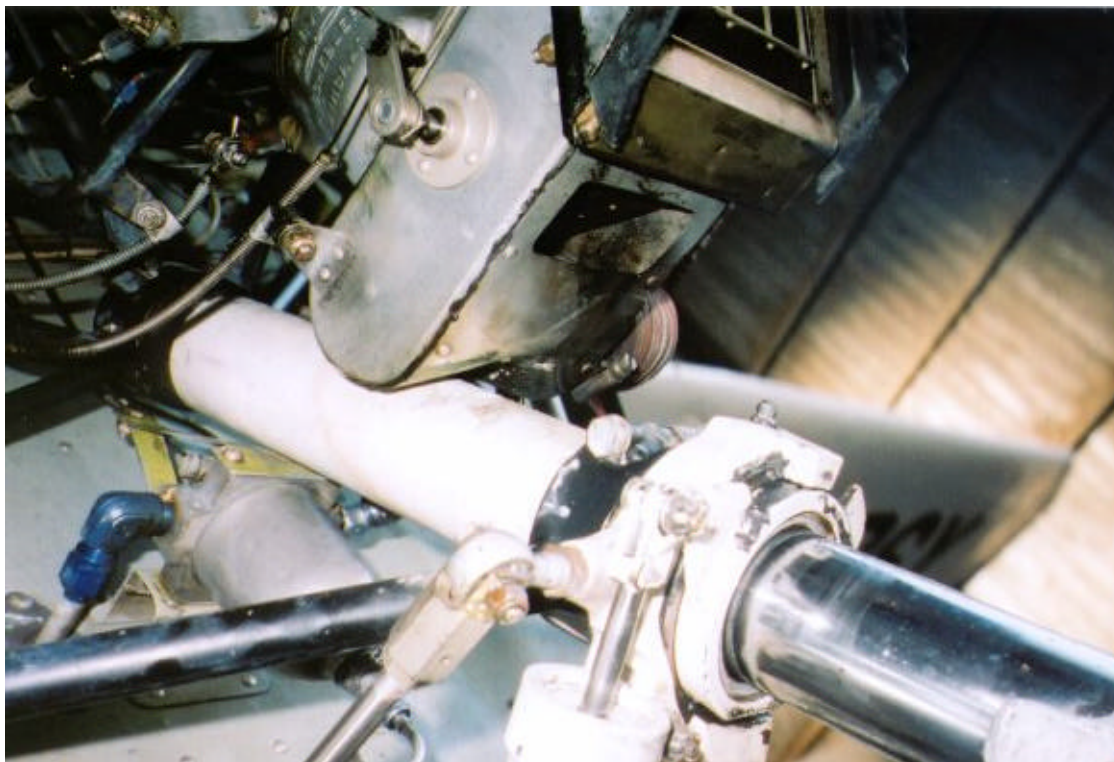
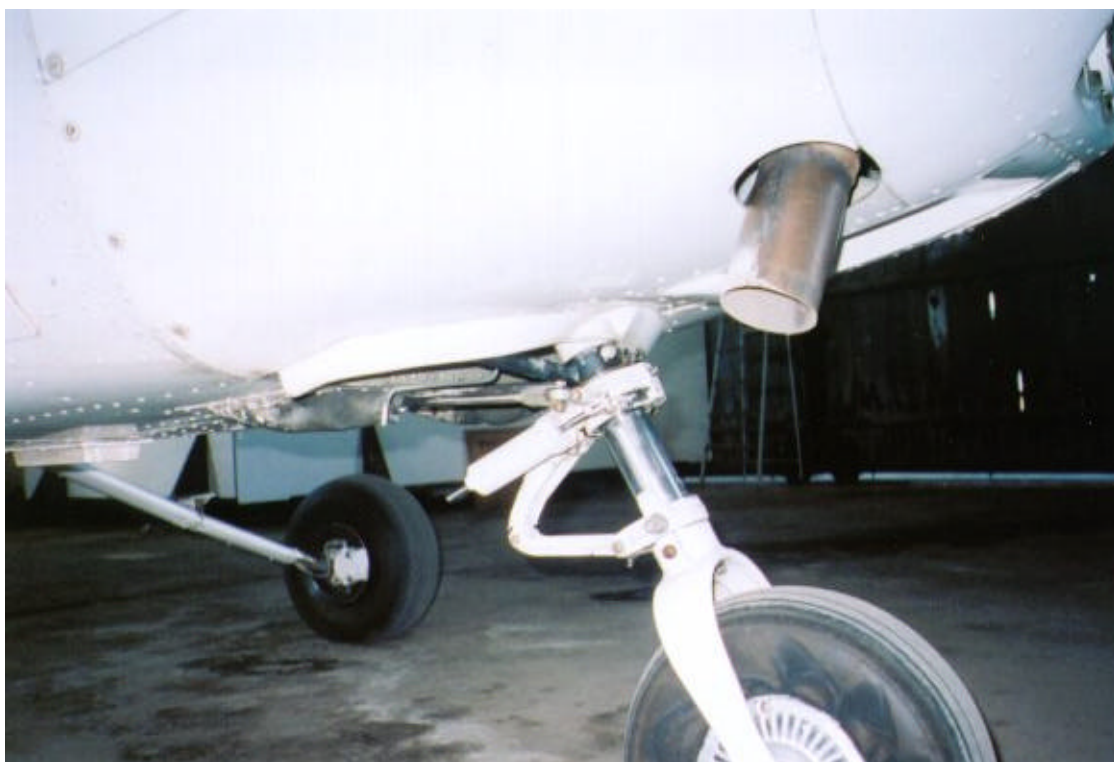
Una vez la aeronave en la plataforma, fue revisada, apreciándose que había sufrido daños en la pata delantera y en la bancada de motor.

produjera sobre tres puntos. Además de ello, esta acción tardía del piloto tuvo como consecuencia que la velocidad de descenso de la aeronave no disminuyera suficientemente, lo que provocó que el primer contacto con la pista fuese brusco, lo que hizo que la aeronave se fuese de nuevo al aire, aunque alcanzando poca altura, posiblemente con una aptitud de morro levantado. Por otra parte, en este impacto la aeronave perdió gran cantidad de energía, que se tradujo en una disminución de su velocidad. En estas circunstancias el estabilizador horizontal pierde gran parte de su efectividad, lo que provoca que la aeronave baje pronunciadamente el morro y descienda rápidamente. El piloto no corrigió la anteriormente mencionada aptitud de morro alto, lo que hizo que la aeronave entrase en pérdida, y cayese sobre la pista impactando fuertemente con la pata de morro, a consecuencia de lo cual se produjeron daños en dicha pata y en la bancada motor.

Así pues, se considera como causa del incidente una actuación incorrecta del piloto en la fase final del aterrizaje. Por una parte, la realización de una recogida tardía, y de otra la no corrección de la aptitud de morro levantado de la aeronave posterior al primer impacto.
